**ATENDIMENTOS EMERGENCIAIS EM PETRÓPOLIS**

**JUNHO DE 2022**

**Deslizamento na Estrada da Fazenda Inglesa, 1493 - Fazenda Inglesa**

Data da elaboração: 13/06/22  
Data da vistoria: 10/06/22

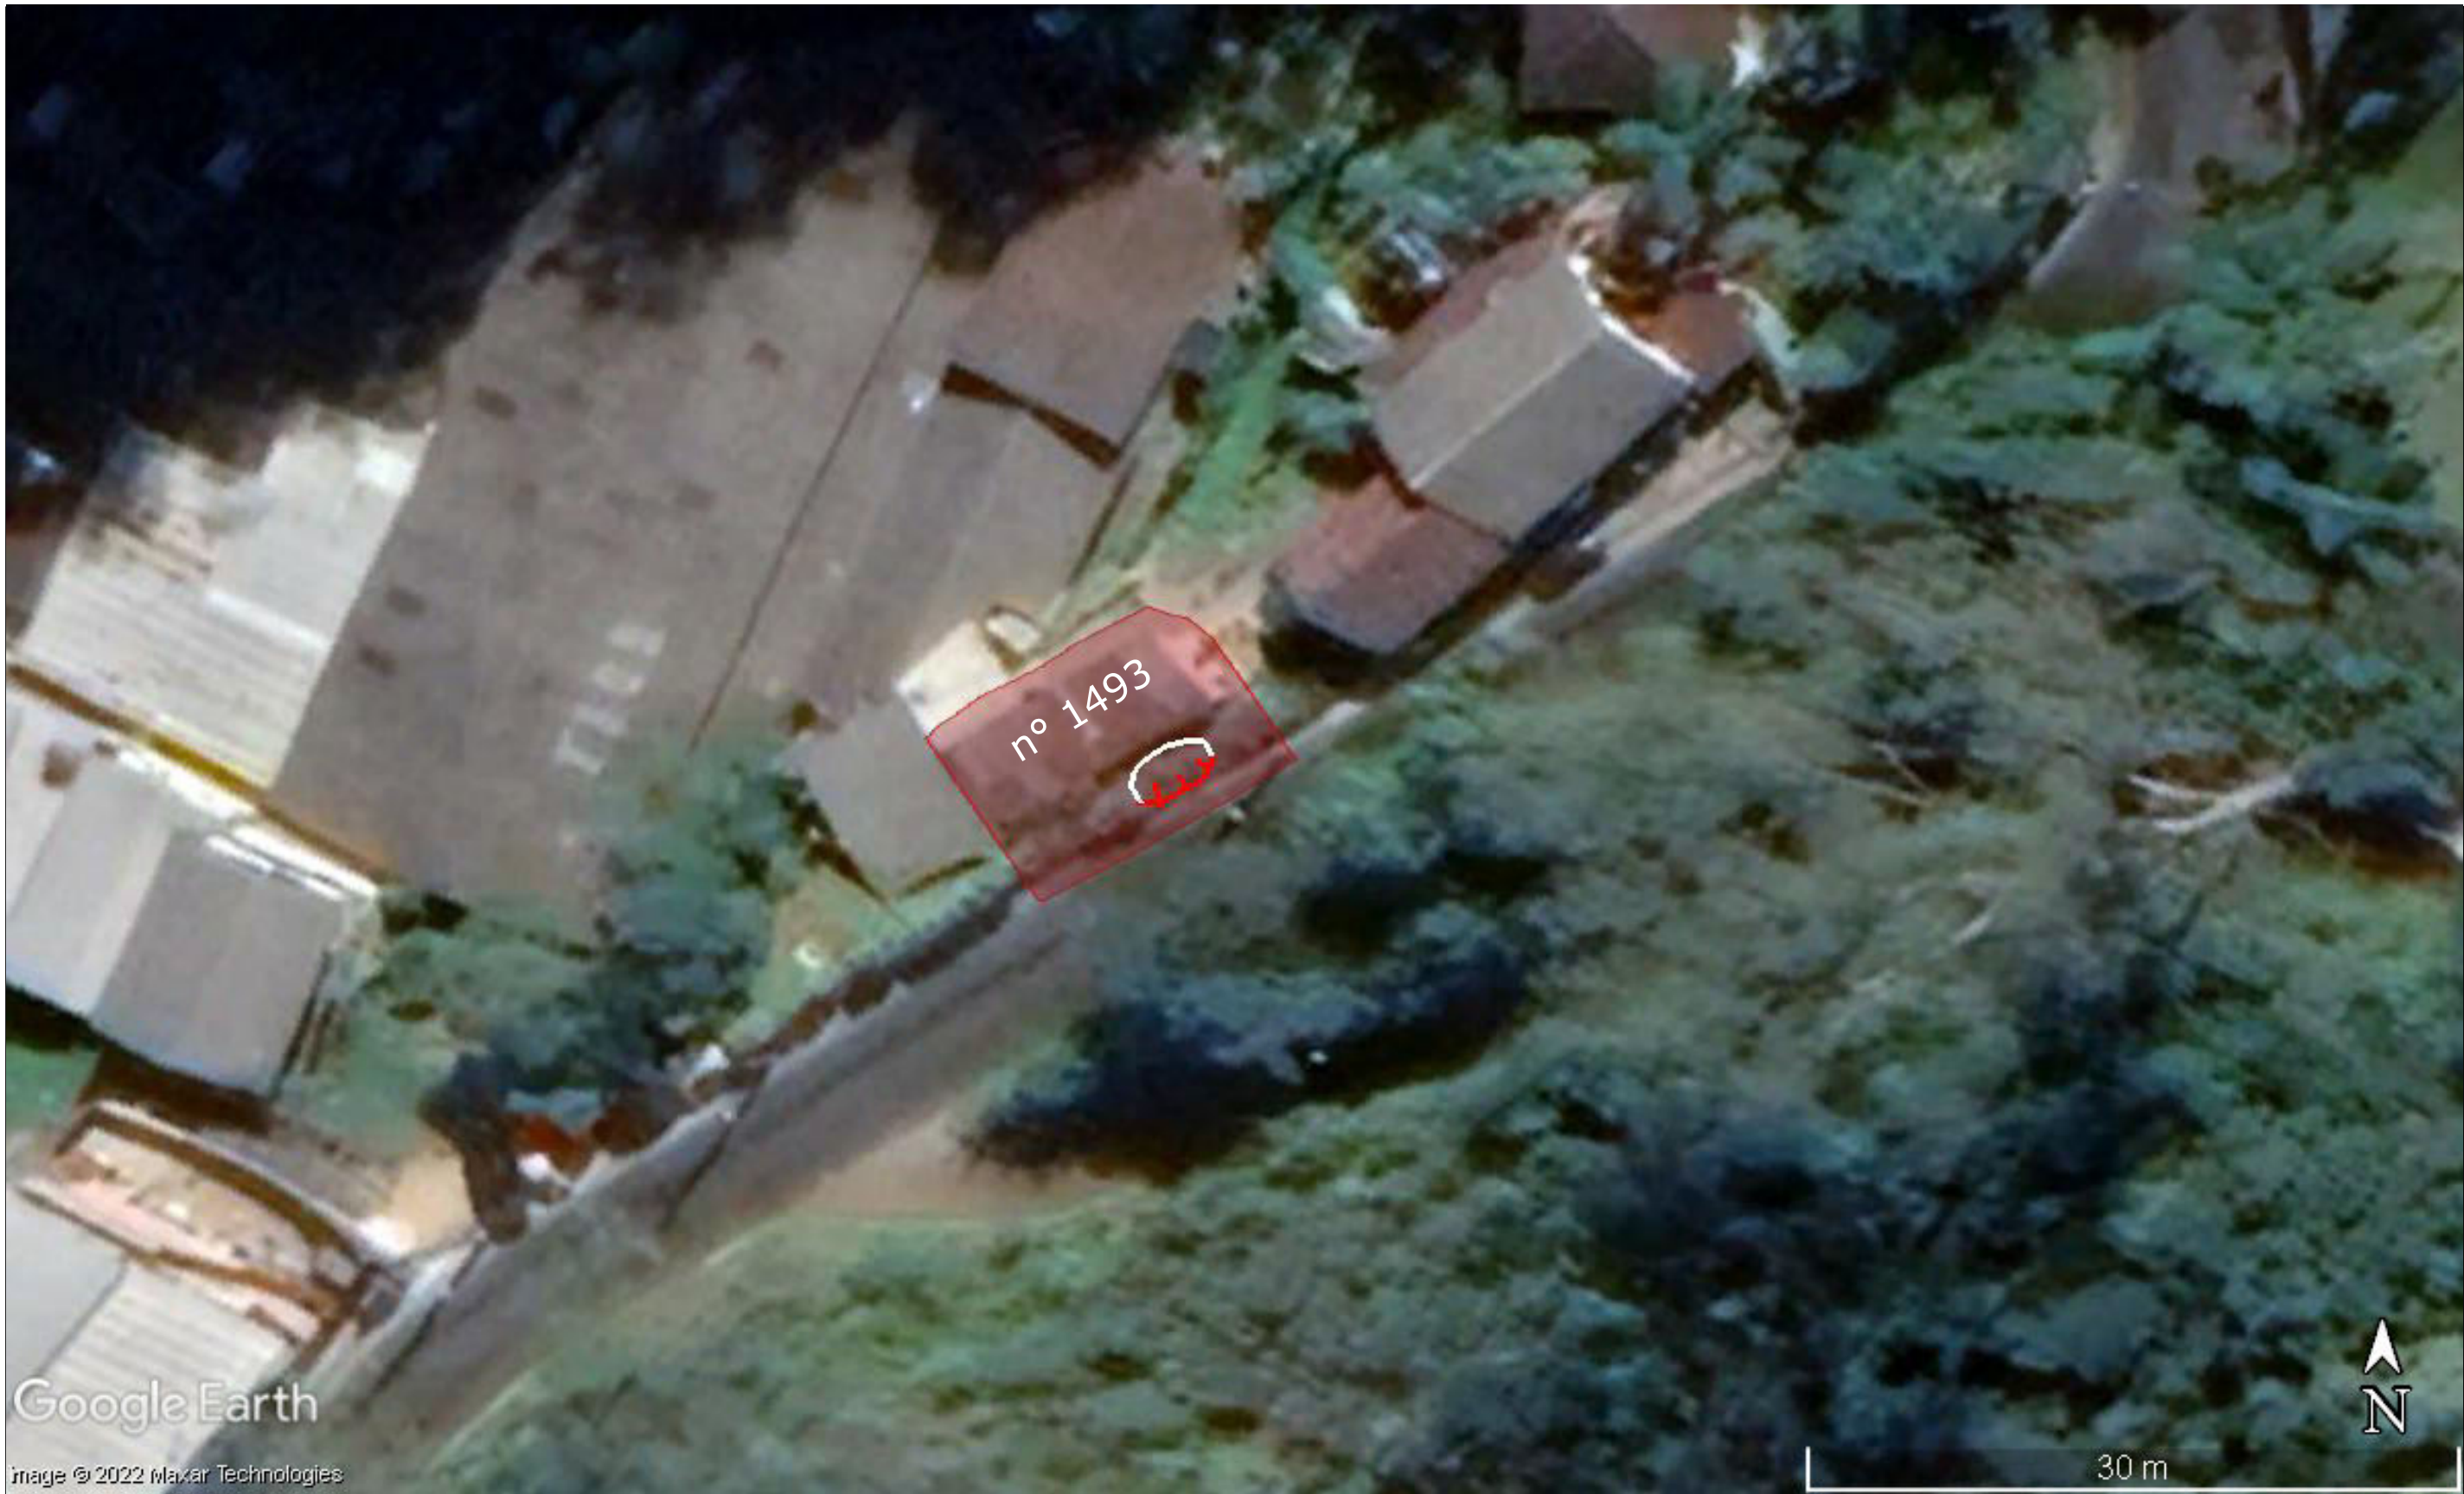
Ocorrência de deslizamento atrás da casa de nº 1493, na Estrada Fazenda Inglesa. Deslizamento planar de solo residual maduro com presença de blocos decimétricos. A cicatriz tem aproximadamente 2,5 m de altura por 5 m de largura. Histórico de vazamento da manilha da Águas do Imperador que passa no terreno, com o deslizamento esta manilha ficou exposta, deixando também a calçada sem calçamento. Há relatos de deslizamento pretérito no mesmo talude.

A distância da casa para o talude é menor que 1 m. Foi observada rachadura vertical na lateral da casa. A montante da casa, na estrada Fazenda Inglesa, há fluxo de carros, caminhos e ônibus.

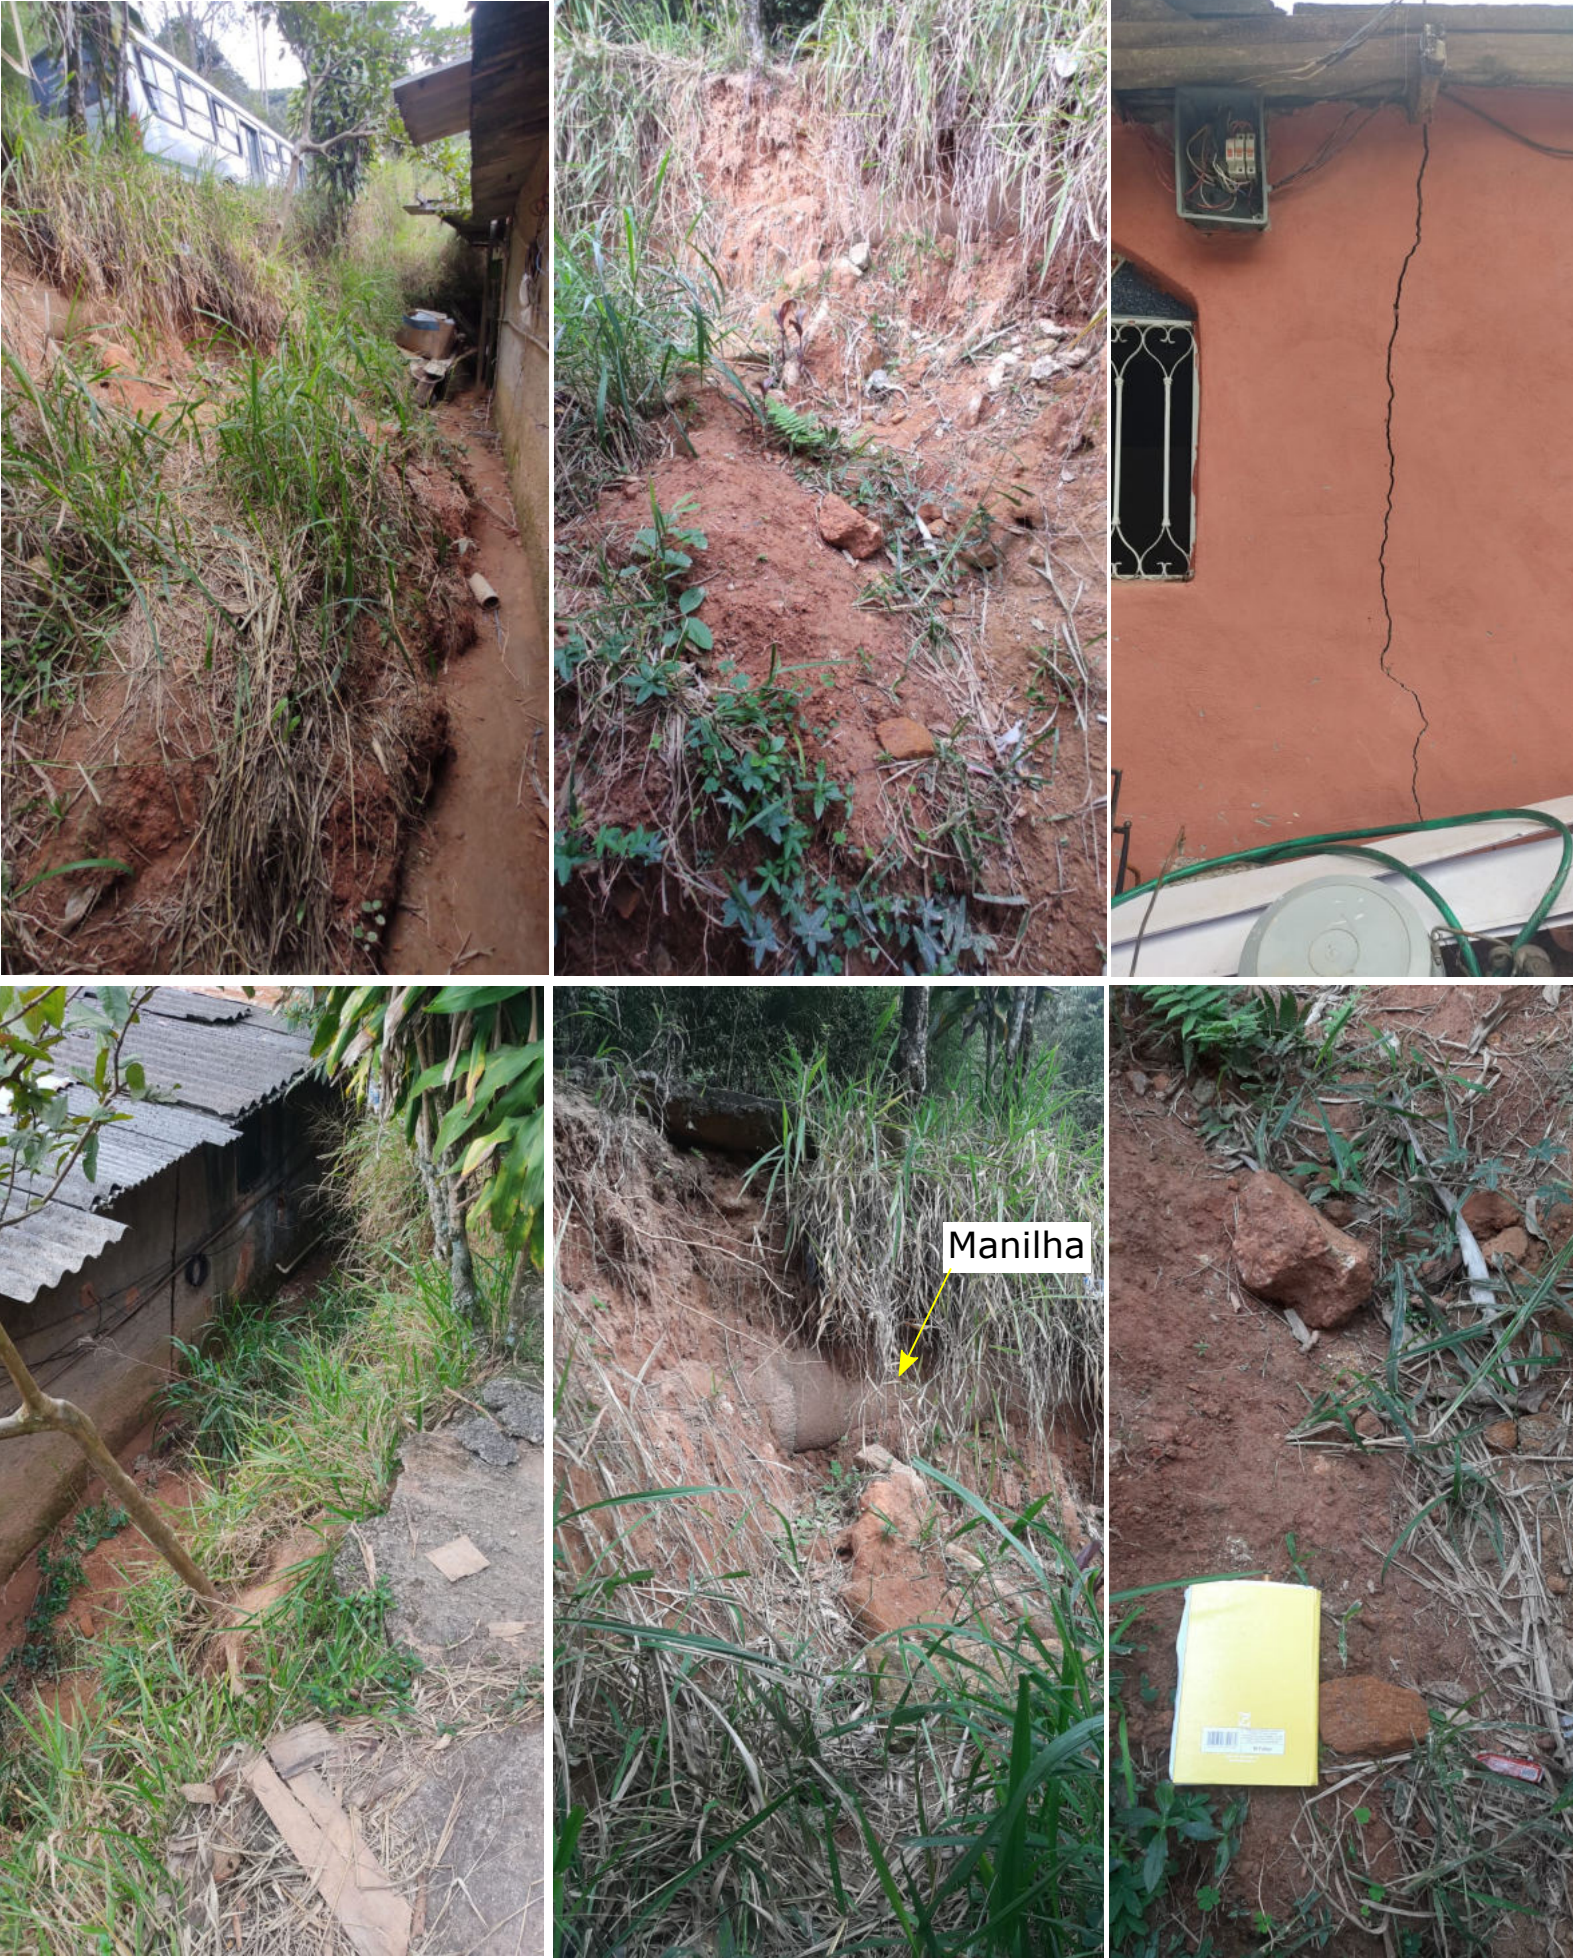
Cicatriz de deslizamento
-

Delimitação da área de risco remanescente
-

Alcance do deslizamento
