Visita técnica realizada no dia 08/06/22 na rua Sebastião da Costa Santos, nº 65, em decorrência das chuvas do dia 15/02/22.

ATENDIMENTOS EMERGENCIAIS EM PETRÓPOLIS

Deslizamento na Rua Sebastião da Costa Santos - Mosela

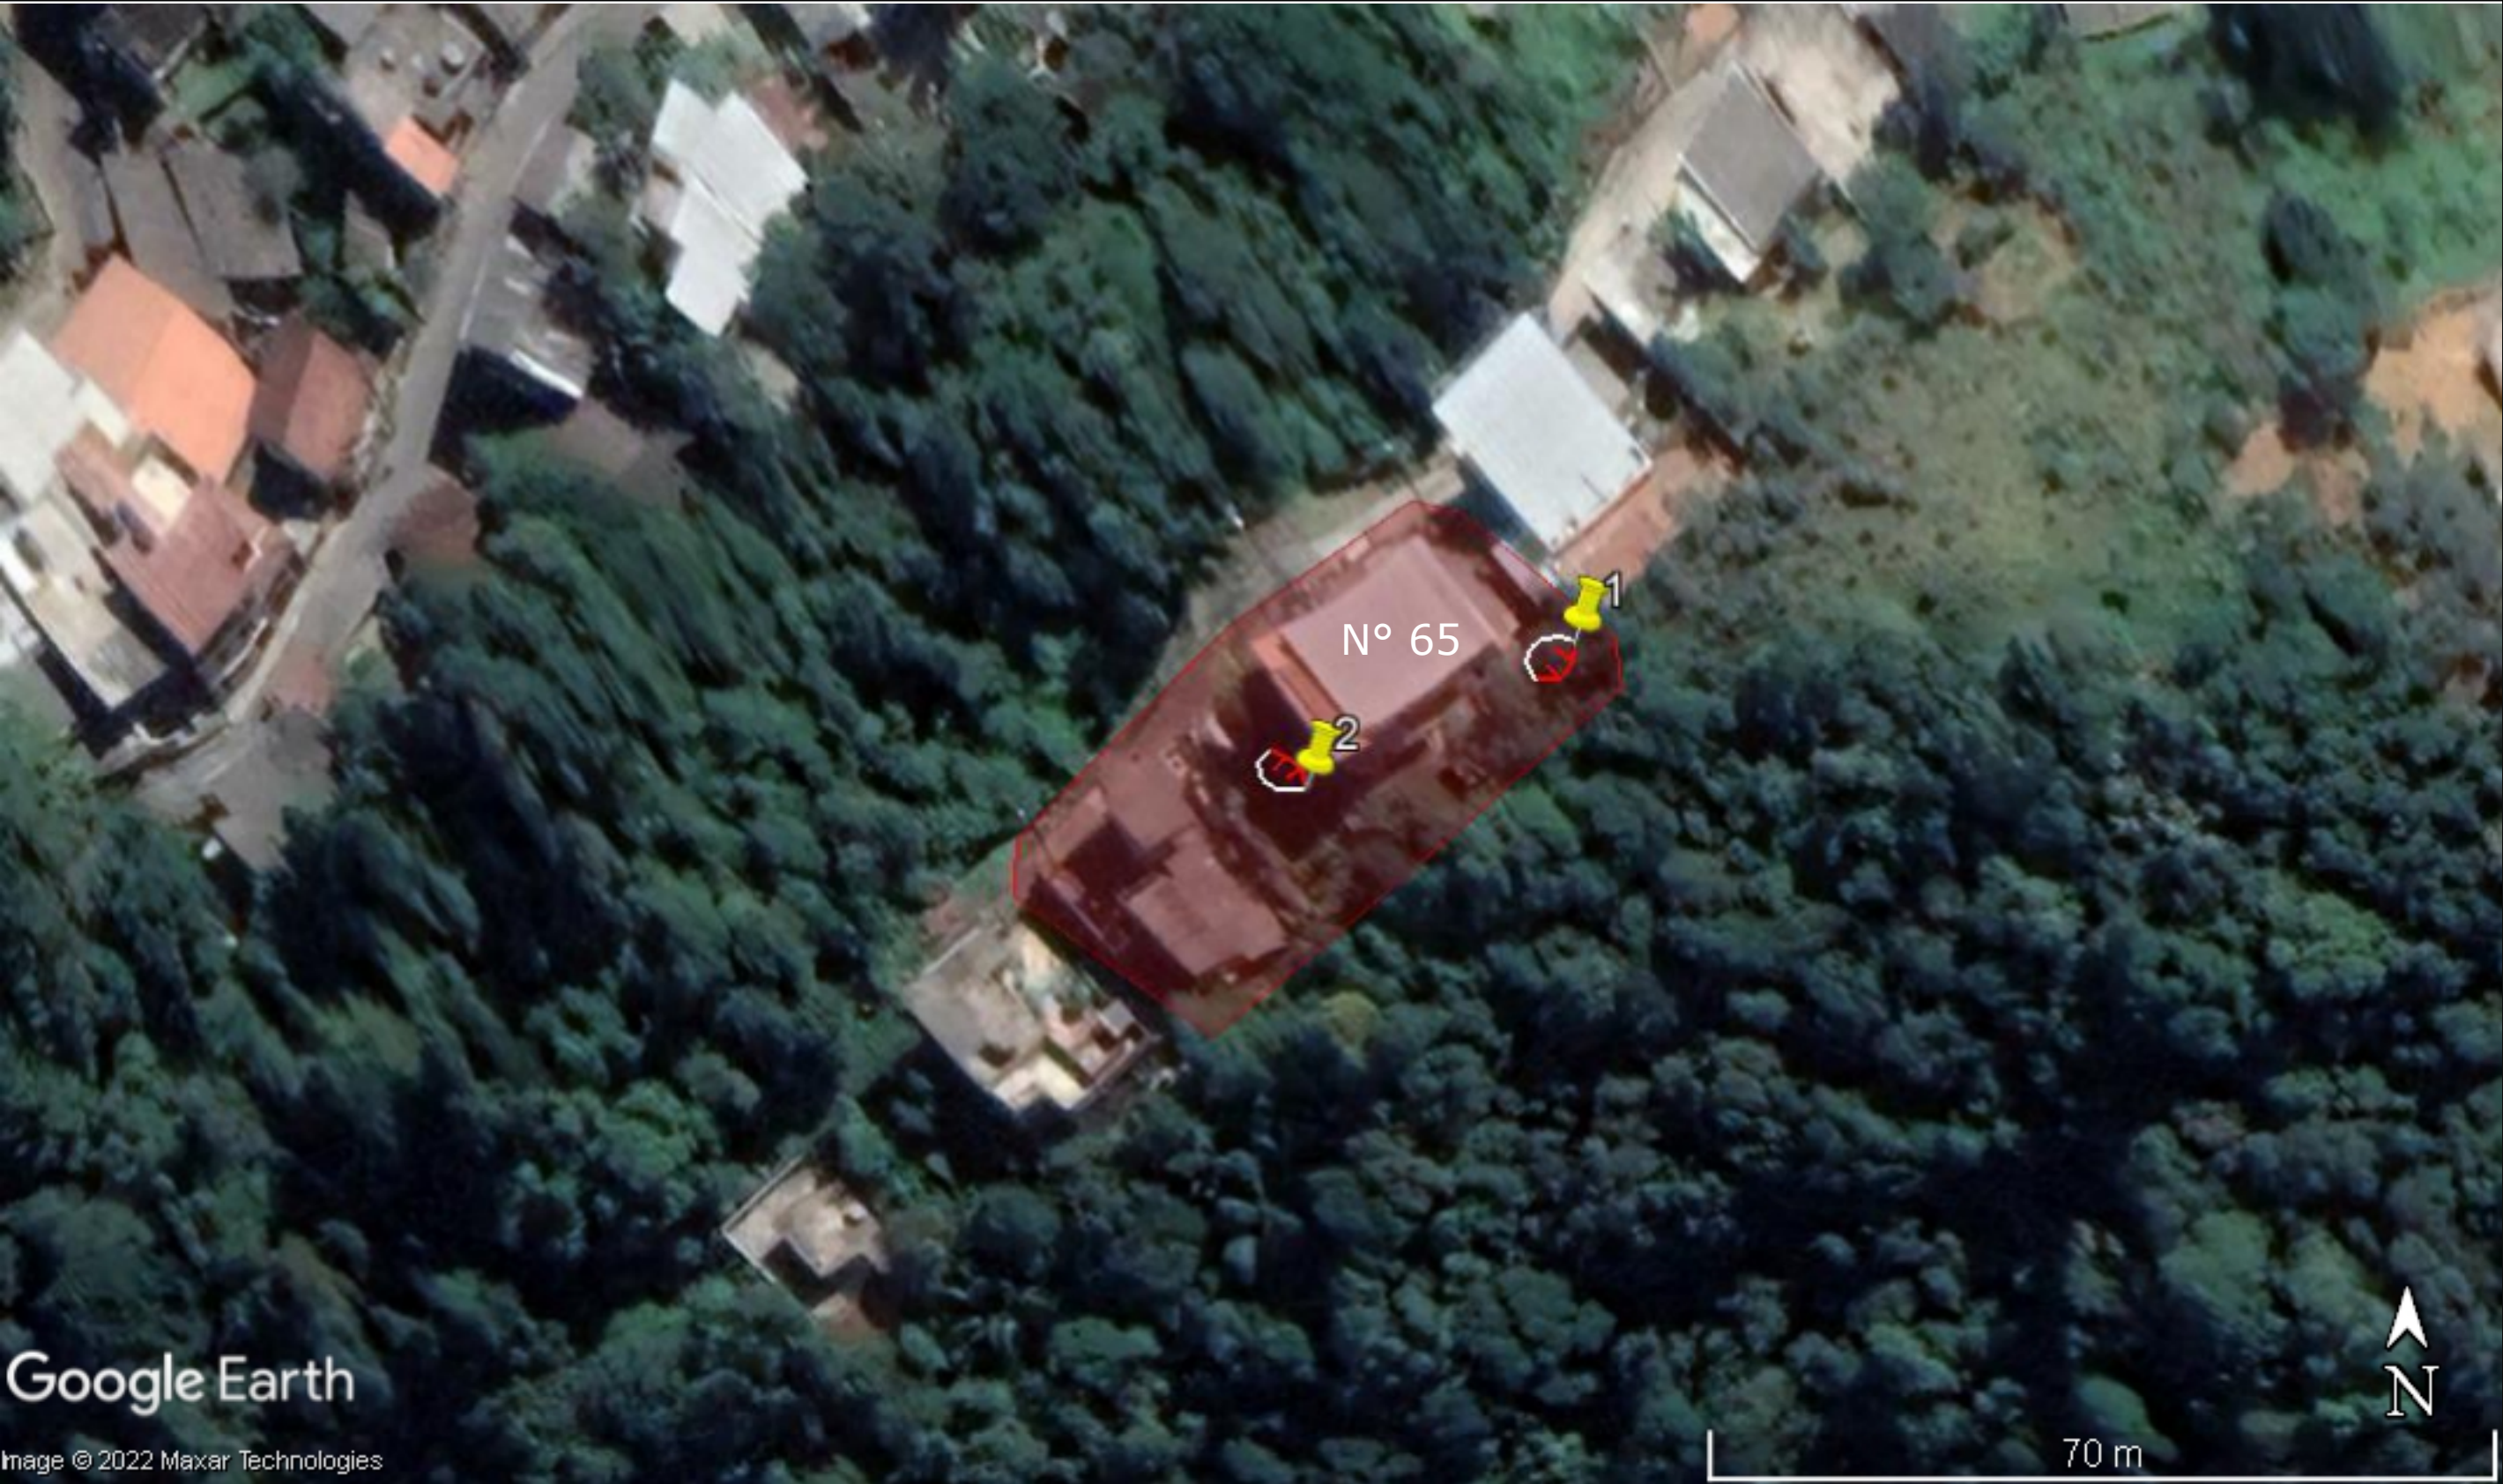
Cicatriz de deslizamento

Delimitação da área de risco remanescente

Alcance do deslizamento

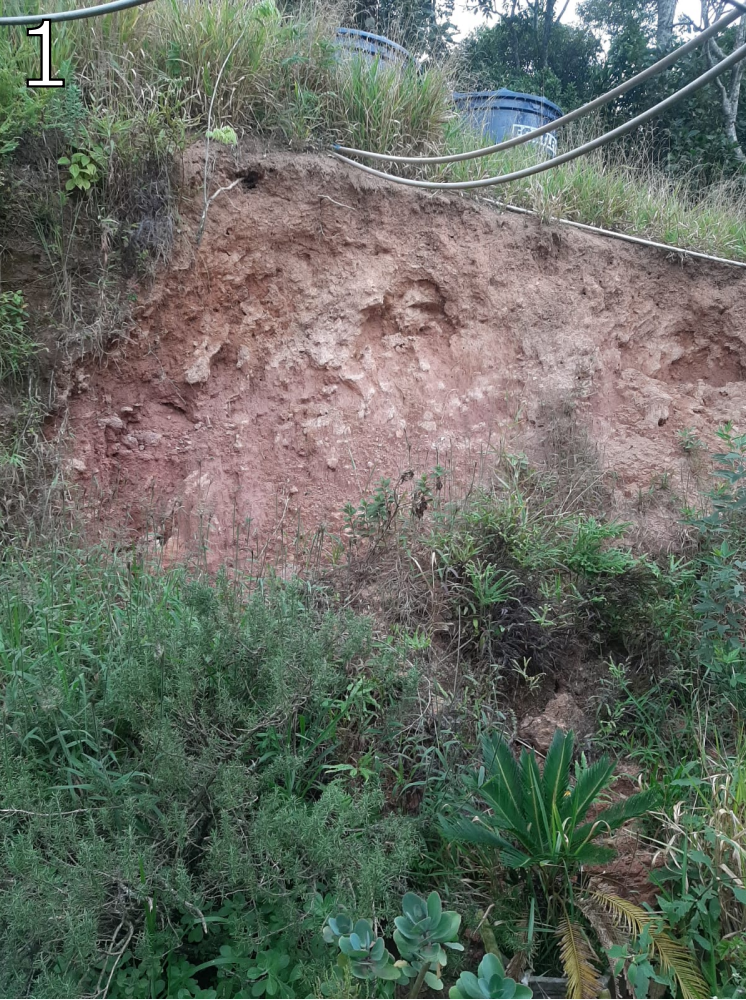
**Pt1)** Movimento de massa de solo residual maduro com blocos decimétricos de rocha alterada. Não houve danos à casa ou relatos de vítimas. Cicatriz com 8 m de comprimento por 4 m de altura. Talude com vegetação de pequeno porte e caixa d'água no seu topo. Casa distando 4 m do talude de corte.
