**ATENDIMENTOS EMERGENCIAIS EM PETRÓPOLIS**

**JUNHO DE 2022**

**Deslizamento na Servidão Príncipe, Rua Bataillard - Mosela**

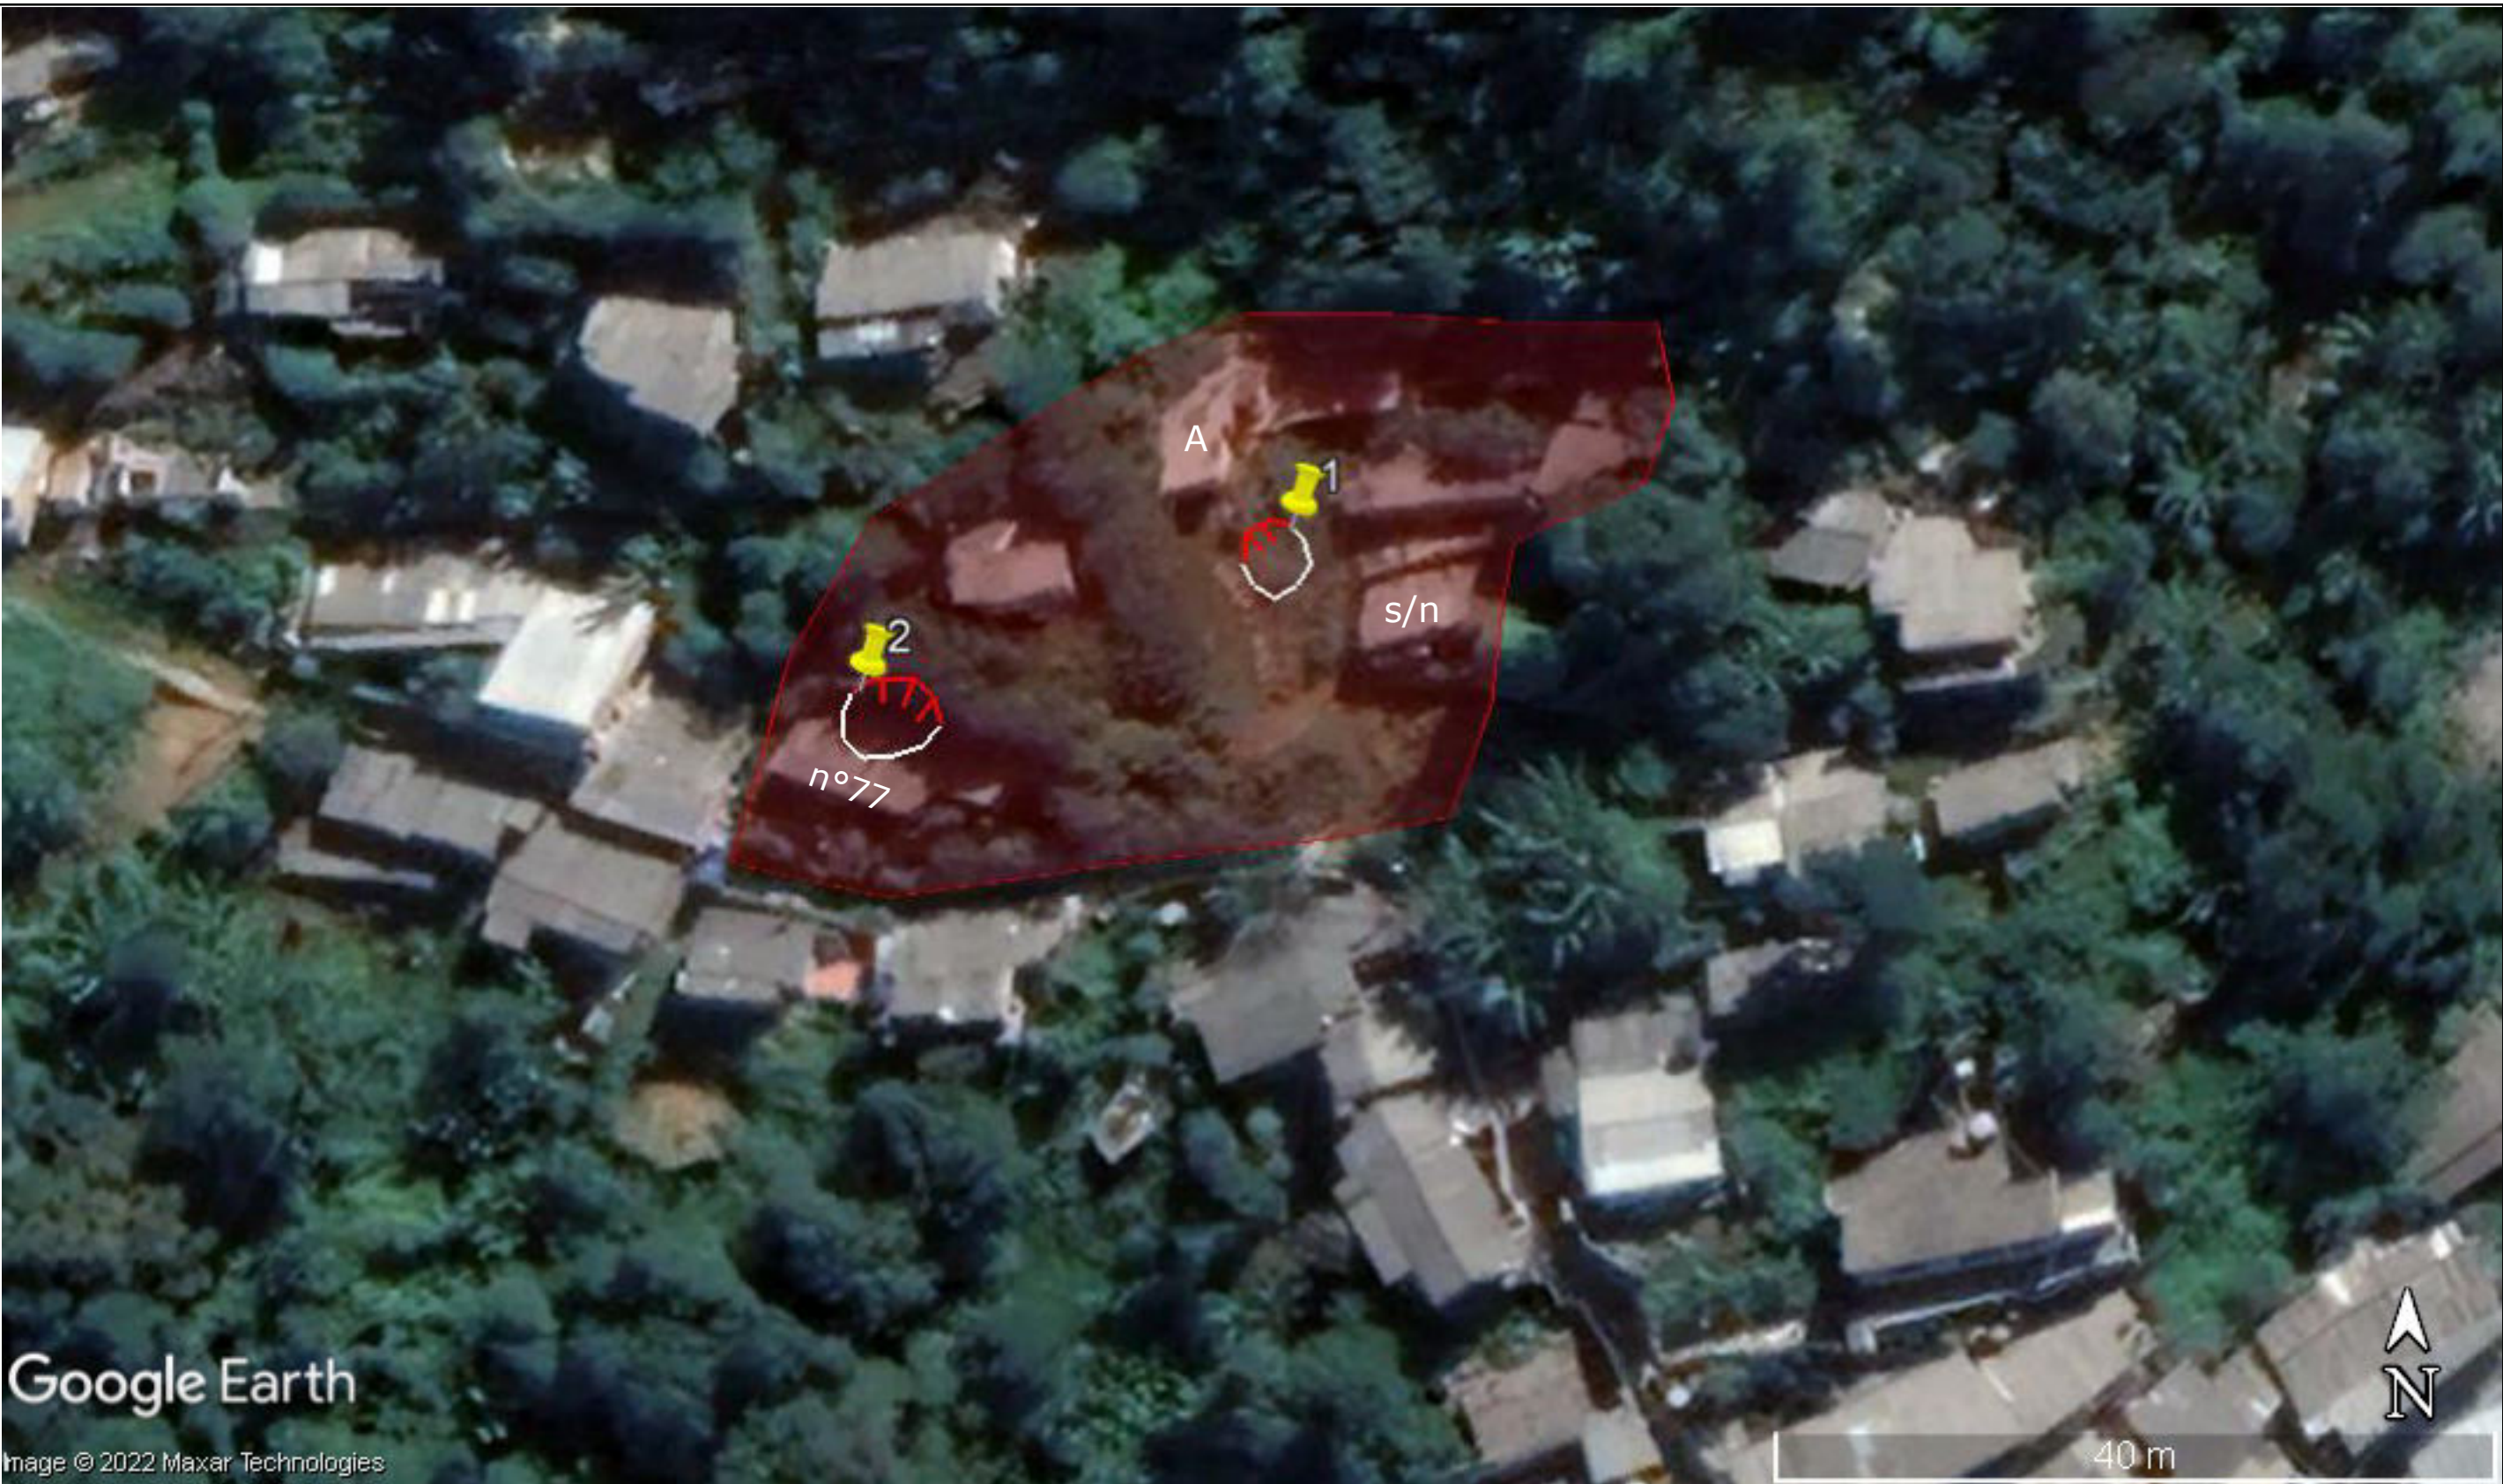
Visita realizada no dia 08/06/22 na Servidão Príncipe em residências sem número e nº77 referentes às chuvas do dia 15/02/22. **Pt1)** Movimento de massa de solo residual maduro, blocos de rocha muito alterados e lixo próximo à casa sem número. Cicatriz com 2m de altura por 3 m de comprimento. Lona cobrindo parcialmente a cicatriz para desacelerar os processos erosivos que venham a ser causados por água. A vegetação presente é de médio a pequeno porte, com presença de bananeiras. O movimento causou descalçamento parcial da escada que dá acesso à residência a montante do movimento de massa (casa A). Dessa forma, a casa A foi incluída no polígono de risco remanescente, bem como as casas a jusante da casa s/n. **Pt2)** Movimento planar de solo residual maduro e blocos centimétricos a métricos de rocha são na residência nº 77. O evento causou danos à parede de trás da casa, mas não houve feridos. A casa está a menos de 1 m de distância do talude de corte. A cicatriz tem aproximadamente 5 m de comprimento por 4 m de altura. Presença de blocos métricos próximos a casa.
