**ATENDIMENTOS EMERGENCIAIS EM PETRÓPOLIS**

**JUNHO DE 2022**

**Deslizamento na Travessa José Lafaete - Mosela**

**Projeto e fotografia: Equipe NADE / DRM-RJ**

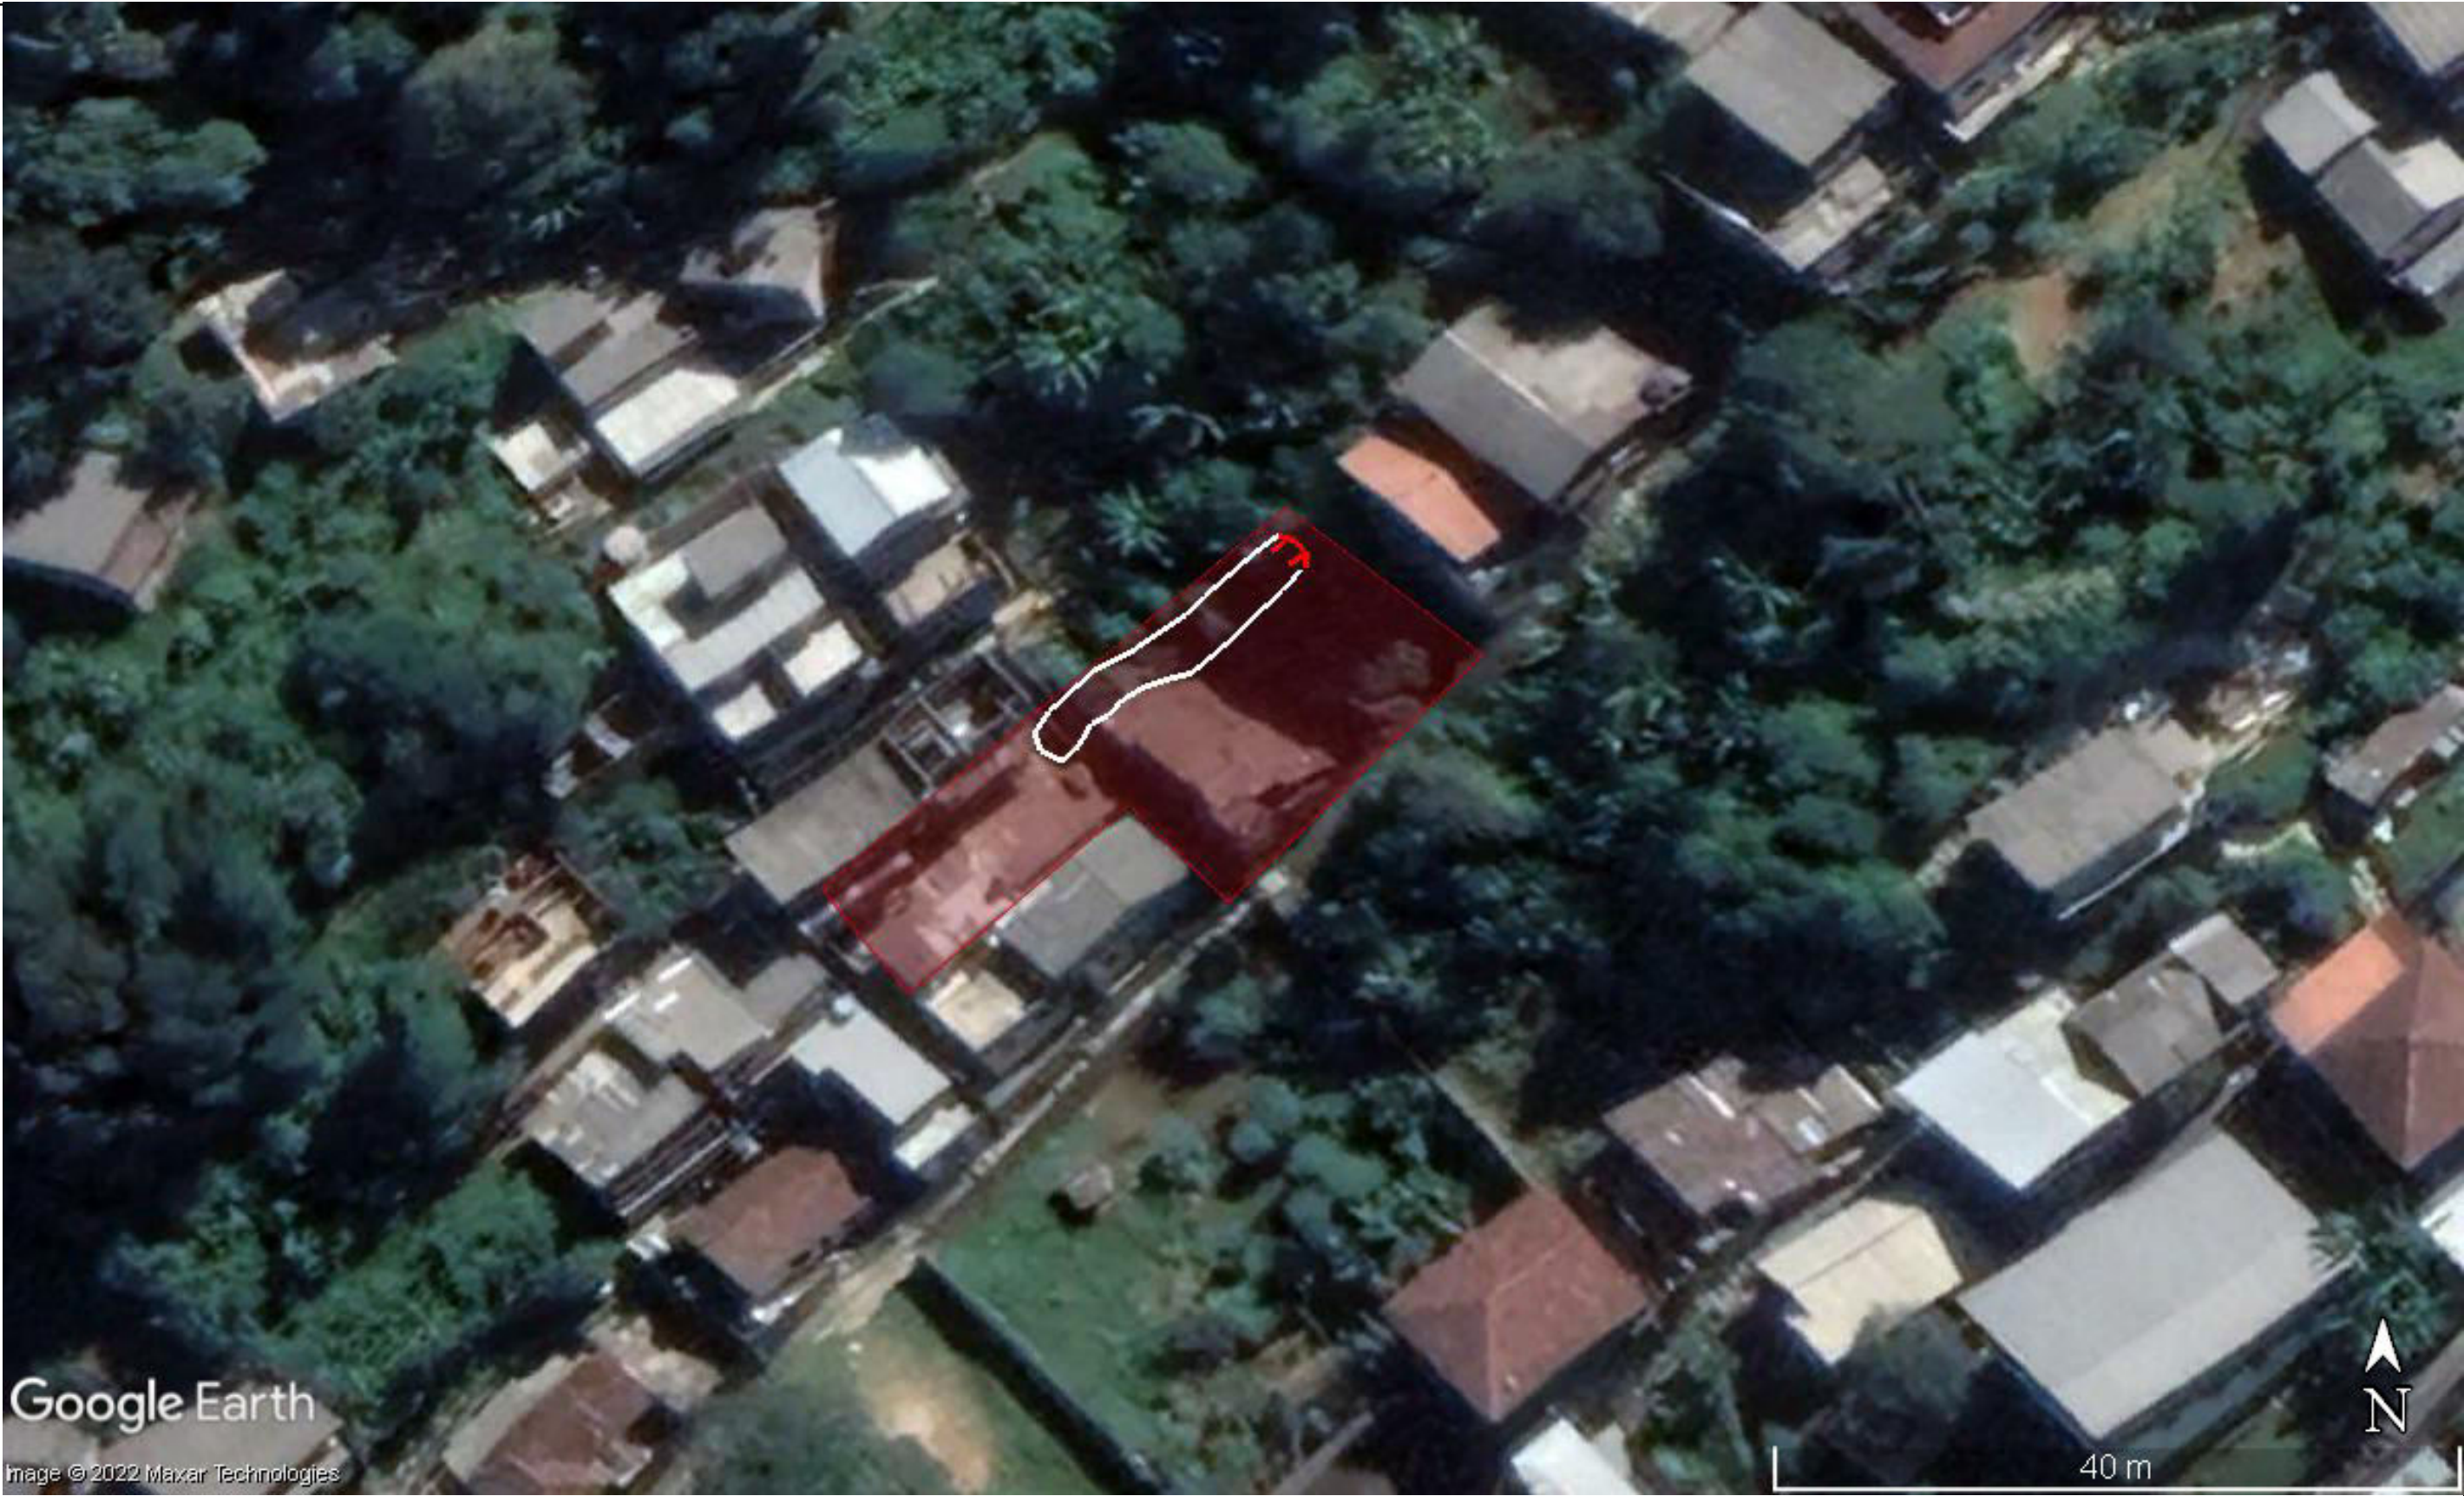
Movimento de massa ocorrido em dezembro de 2021 que atingiu duas casas na travessa José Lafaete. O movimento desenvolvido possui características de fluxo de massa, iniciado em um talude cimentado verticalizado, próximo da caixa d'água da residência. A cicatriz tem aproximadamente 6 m de altura por 2 m de largura. A primeira casa afetada encontra-se ao lado de onde houve o desenvolvimento do fluxo, construída com uma distância menor que 1 metro para o talude, e a segunda casa a jusante na mesma encosta, também com uma distância menor que 1 metro. Em ambas as casas o telhado possui o caimento direcionado para o talude e não possuem calhas, também não foi observado presença de sistema de drenagem ao longo da encosta. Em decorrência do fluxo, a estrutura da base da primeira casa está enfrentando um processo erosivo, com risco de perder sua sustentação.
