**ATENDIMENTOS EMERGENCIAIS EM PETRÓPOLIS**

**JUNHO DE 2022**

**Projeto e fotografia: Equipe NADE / DRM-RJ**

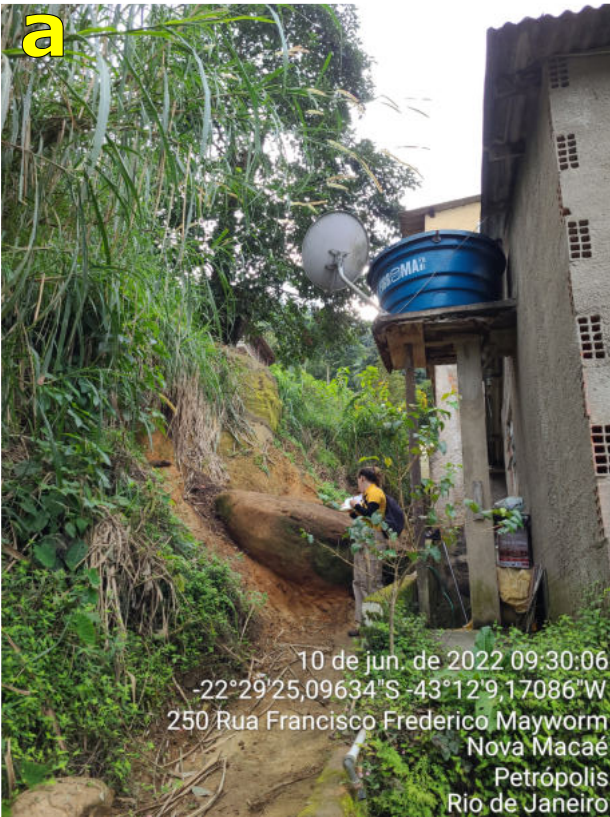
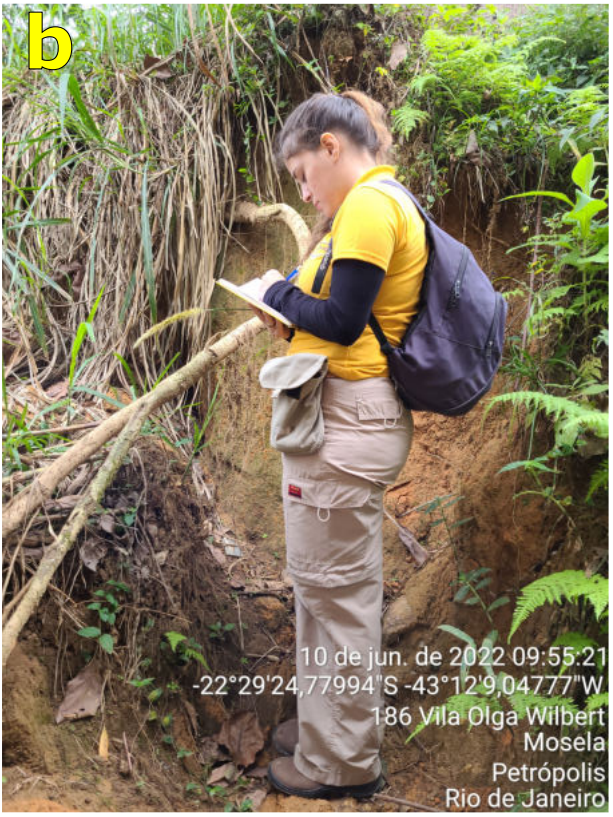
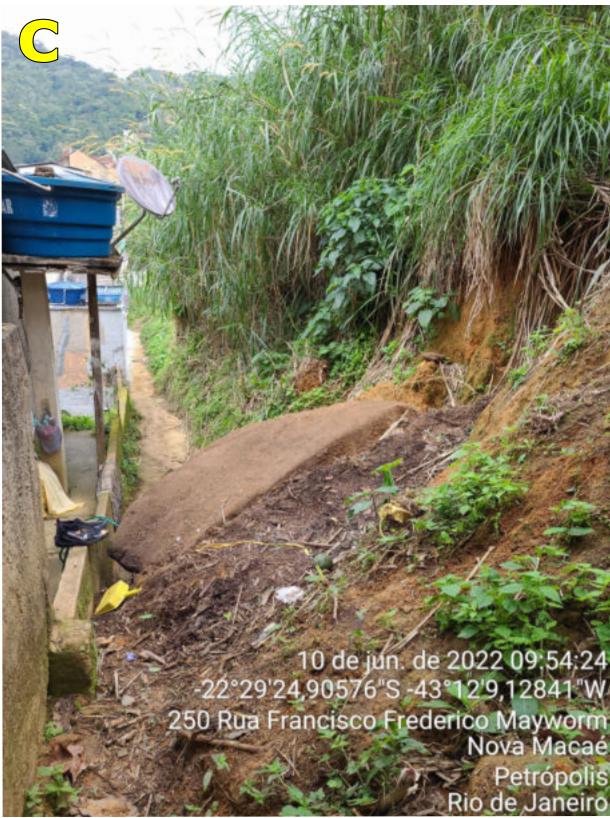
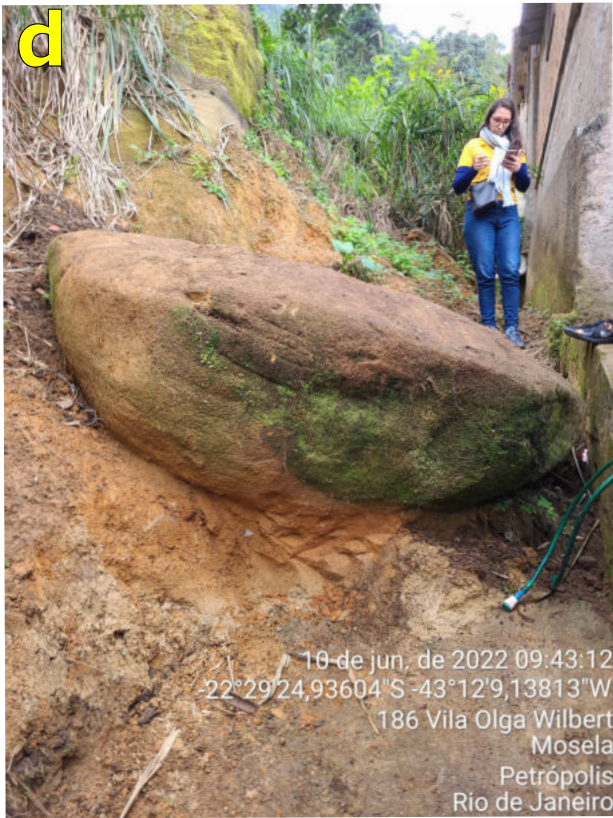
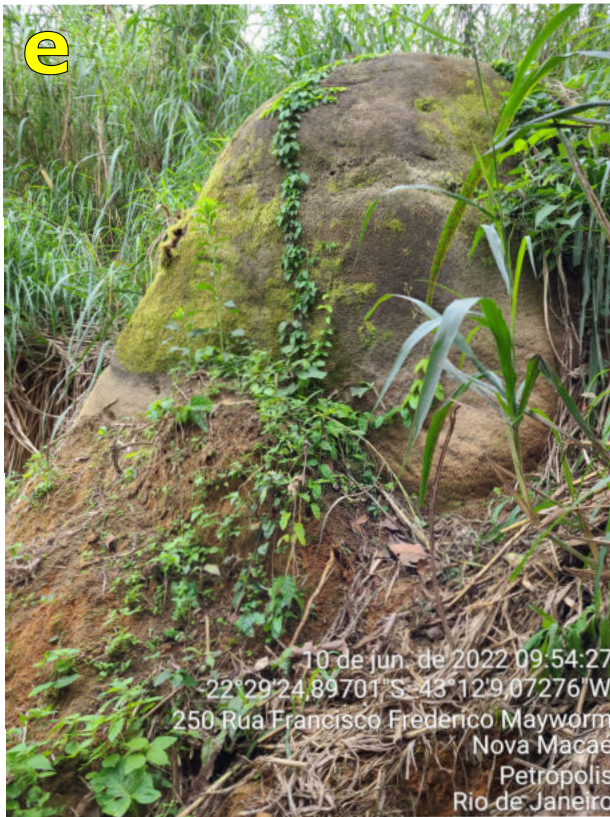
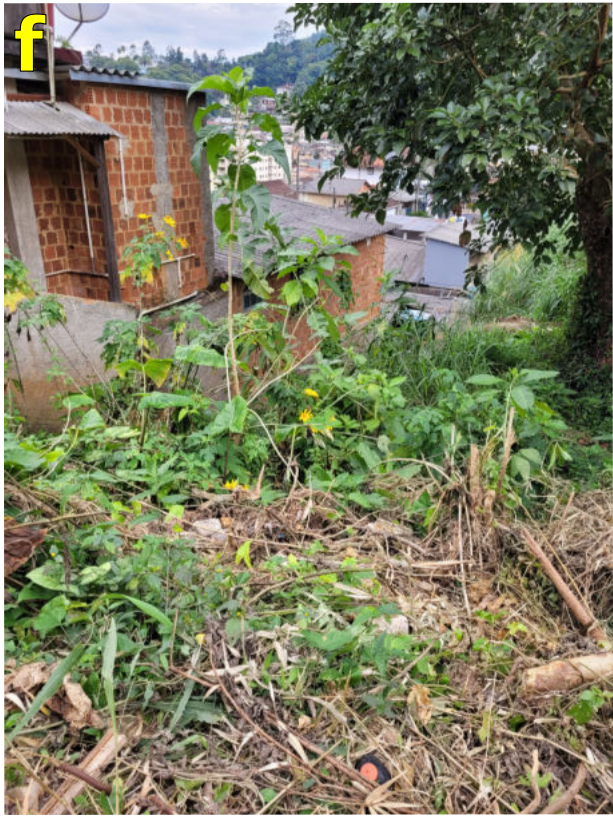
Ocorrência de deslizamento planar associado a queda de um bloco a montante dos fundos da residência de número 225 da R. Francisco Frederico Mayworm, localizado na região do Mosela (foto a). O deslizamento foi deflagrado no dia 15/02/2022. Não foram registradas vítimas nem danos estruturais decorrentes deste evento. Do topo à base, junto ao pavimento de acesso, a cicatriz do deslizamento apresenta cerca de 4 metros de altura por 10 metros de largura (foto b). O material mobilizado, composto por solo (foto c), teve em torno de 1 metro de alcance a partir da base do talude, depositando-se a junto à varanda da moradia. Um matacão de 2,4 metros de comprimento, 1,1 metro de largura e 60 centímetros de espessura tombou da face do talude, movimentando-se até a mureta da varanda, sem causar danos estruturais (foto d). O matacão encontra-se em posição estável. A vegetação ao longo do talude de corte é de pequeno porte, porém um abacateiro foi observado a montante, a cerca de 1,5 metro da crista. Com a ocorrência do deslizamento de solo, um matacão com cerca de 4 metros de comprimento por 2 metros de largura foi exposto na face do talude (foto e), que parece ser composto por colúvio e tálus. Ainda, uma canaleta construída de forma rústica pelos moradores e que perpassa os fundos das moradias da rua foi parcialmente obstruída pelo material mobilizado. Ressalta-se que grande parte das moradias apresenta telhados sem calha nas bordas e com caimento para a canaleta. Apesar do terreno a montante do talude apresentar baixa inclinação, este constituiu caminho preferencial para os fluxos d'água formados durante os períodos de chuva, que escoam em direção a jusante pela face do talude, podendo contribuir com a evolução do processo erosivo no entorno do matacão que se encontra no talude. Segundo relato de moradores, existia um bambuzal ao longo de grande parte do terreno, que foi retirado pelos mesmos através de queimadas. Há significativa presença de lixo sobre a vegetação (foto f).
