**ATENDIMENTOS EMERGENCIAIS EM PETRÓPOLIS**  
**JUNHO DE 2022**  
**Deslizamento na Rua Pedras Brancas - Mosela**

Data da elaboração: 20/06/22  
Data da vistoria: 08/06/22

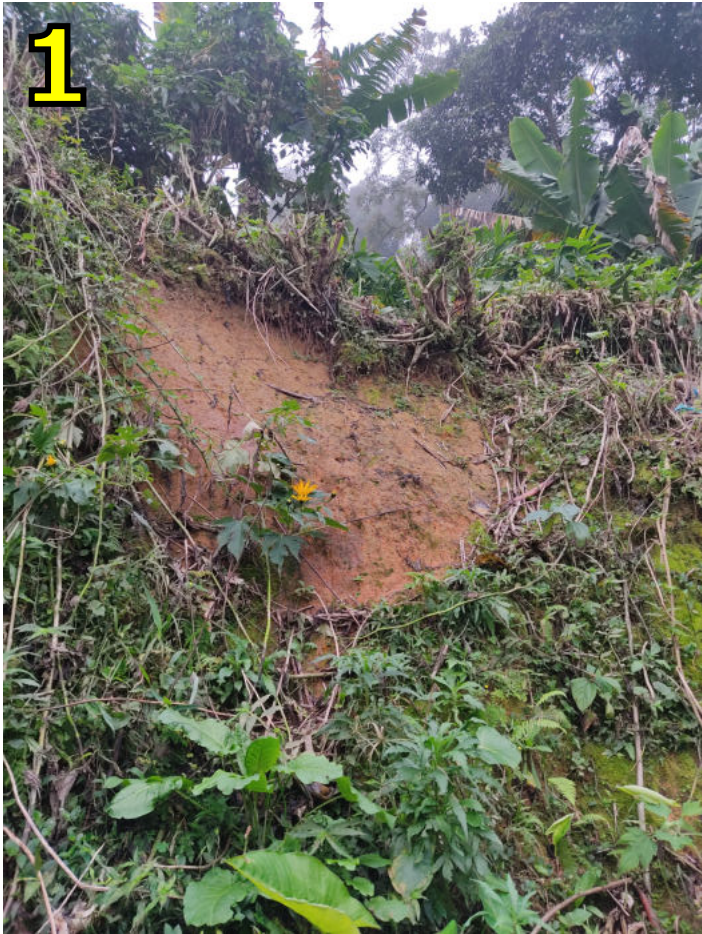
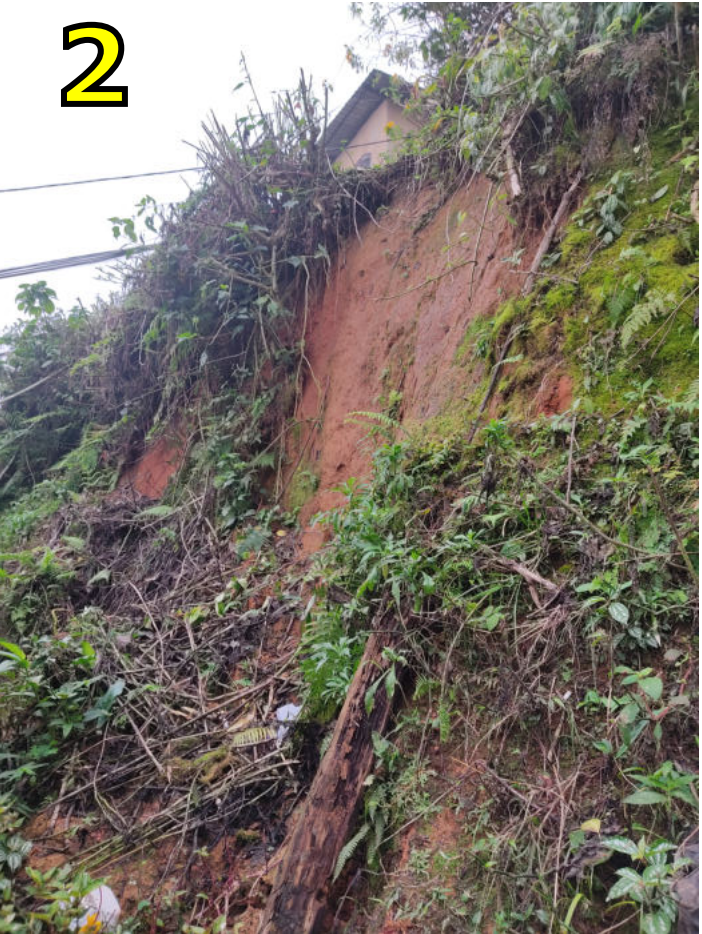
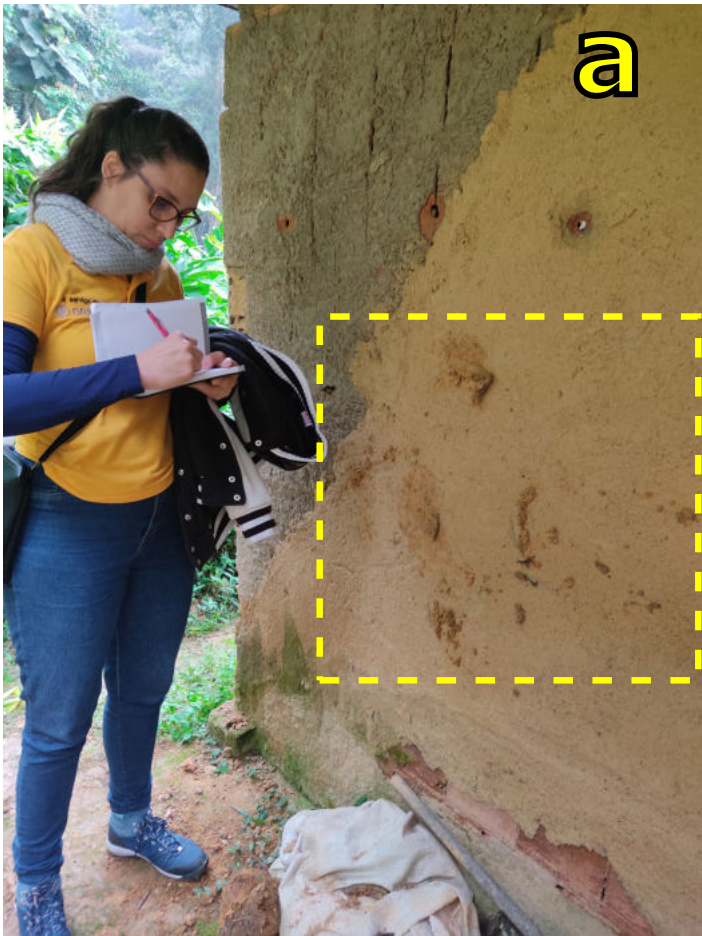
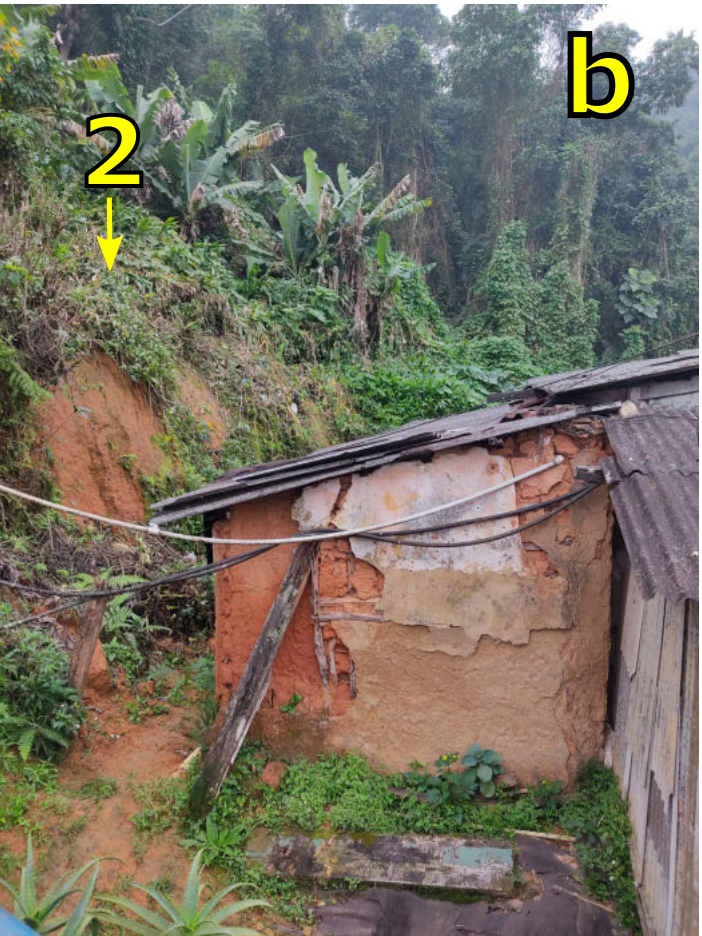
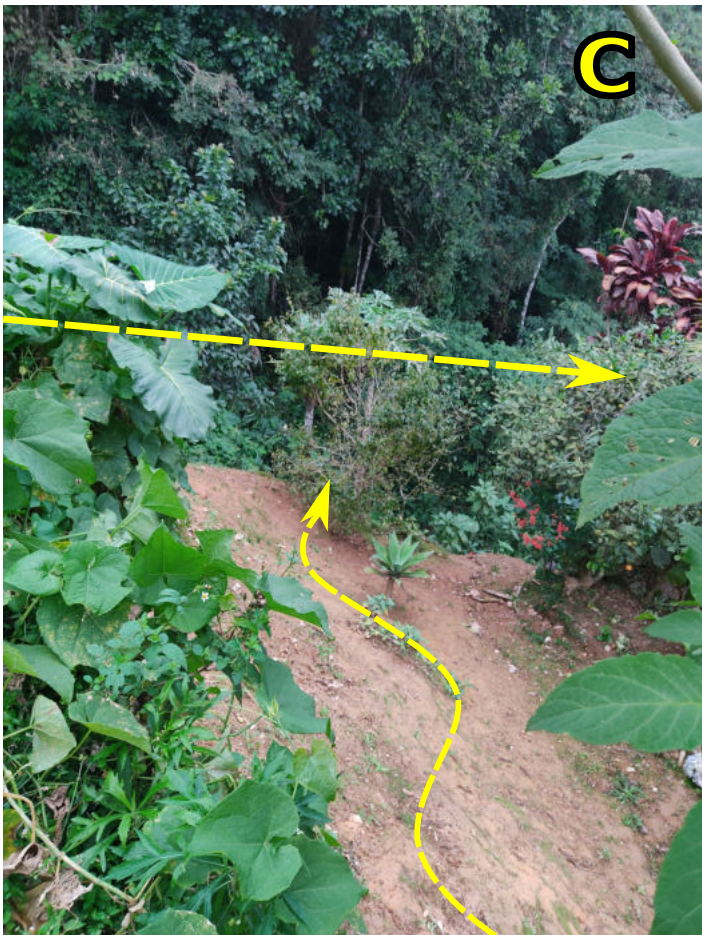
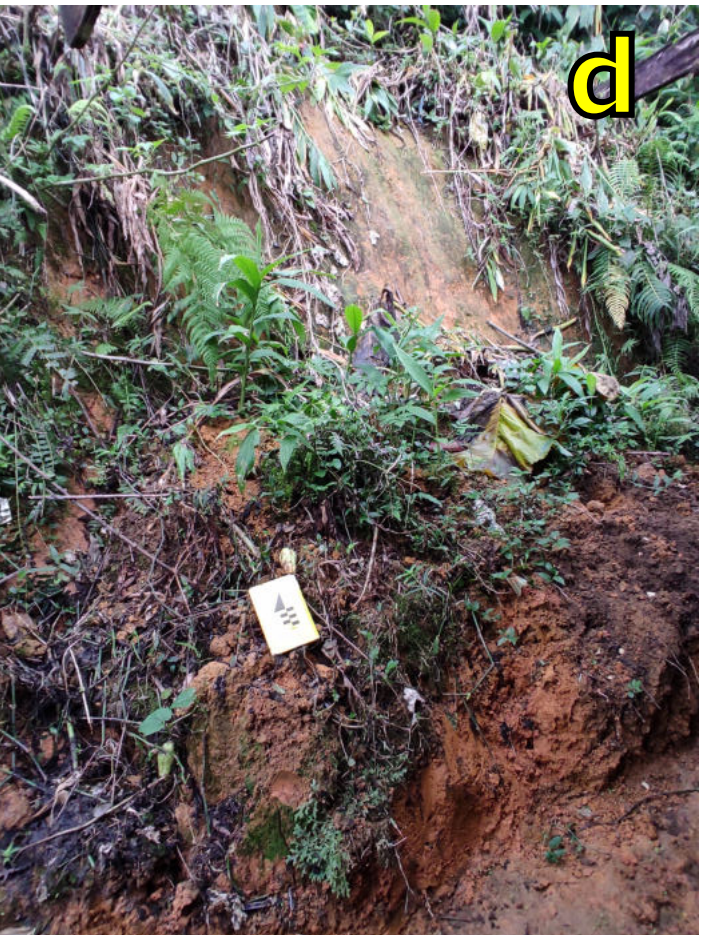
Vistoria técnica realizada na Rua Pedras Brancas, lote 20, devido à ocorrência de dois deslizamentos planares no dia 15/02/22 com ampliação no dia 20/03, sem vítimas. A área possui histórico de deslizamentos, além de taludes de corte para a construção das residências. Os deslizamentos analisados ocorreram em talude de corte ampliado por processos erosivos a montante das residências do Sr. Rogério e Sr. Ronaldo e apresenta, do topo para a base, cicatrizes com dimensões de aproximadamente (1) 1 m de altura por 1,5 m de largura e (2) 2,5 m de altura por 2 m de extensão lateral. Segundo relato do morador, o material mobilizado foi contido pela parede externa do fundo da casa, ocasionando em um depósito com cerca de 1,7 m e constituído por solo, vegetação e lixo. Ainda é possível ver nas paredes marcas de lama, além da parede lateral estar embarrigada (a). O talude apresenta inclinação aproximada de 75°, composto por solo de aterro, e está a apenas 1,5 m de distância das residências (b). No topo do talude há muitas bananeiras (b), vegetação de grande porte com algumas árvores inclinadas, resto vegetal que vem de outras árvores a montante, além de uma casa de dois andares próxima à encosta e com distante em cerca de 8 m da cicatriz. Não há sistema de drenagem no talude e durante as chuvas, a água corre sobre a face do talude e segue em duas direções – a primeira pela lateral da residência e a segunda, no corredor que divide as casas – que desemboca a jusante em um vale encaixado na adjacência (c). Ressalta-se que as calhas das residências drenam a água pluvial na direção do talude (b) e a captação de água pelos moradores se dá através de poços artesianos. A região apresenta solo bastante úmido (d). O talude apresenta risco remanescente, pois encontra-se instável devido aos históricos de deslizamentos, ausência de sistema de drenagem eficiente, sobrepeso no talude a montante e solo muito encharcado e, em casos de chuvas intensas, pode apresentar outras ocorrências.
