**ATENDIMENTOS EMERGENCIAIS EM PETRÓPOLIS**  
**JUNHO DE 2022**  
**Deslizamento na servidão Nossa Senhora das Graças, s/n - Mosela.**

Data da elaboração: 21/06/22  
Data da vistoria: 20/06/22

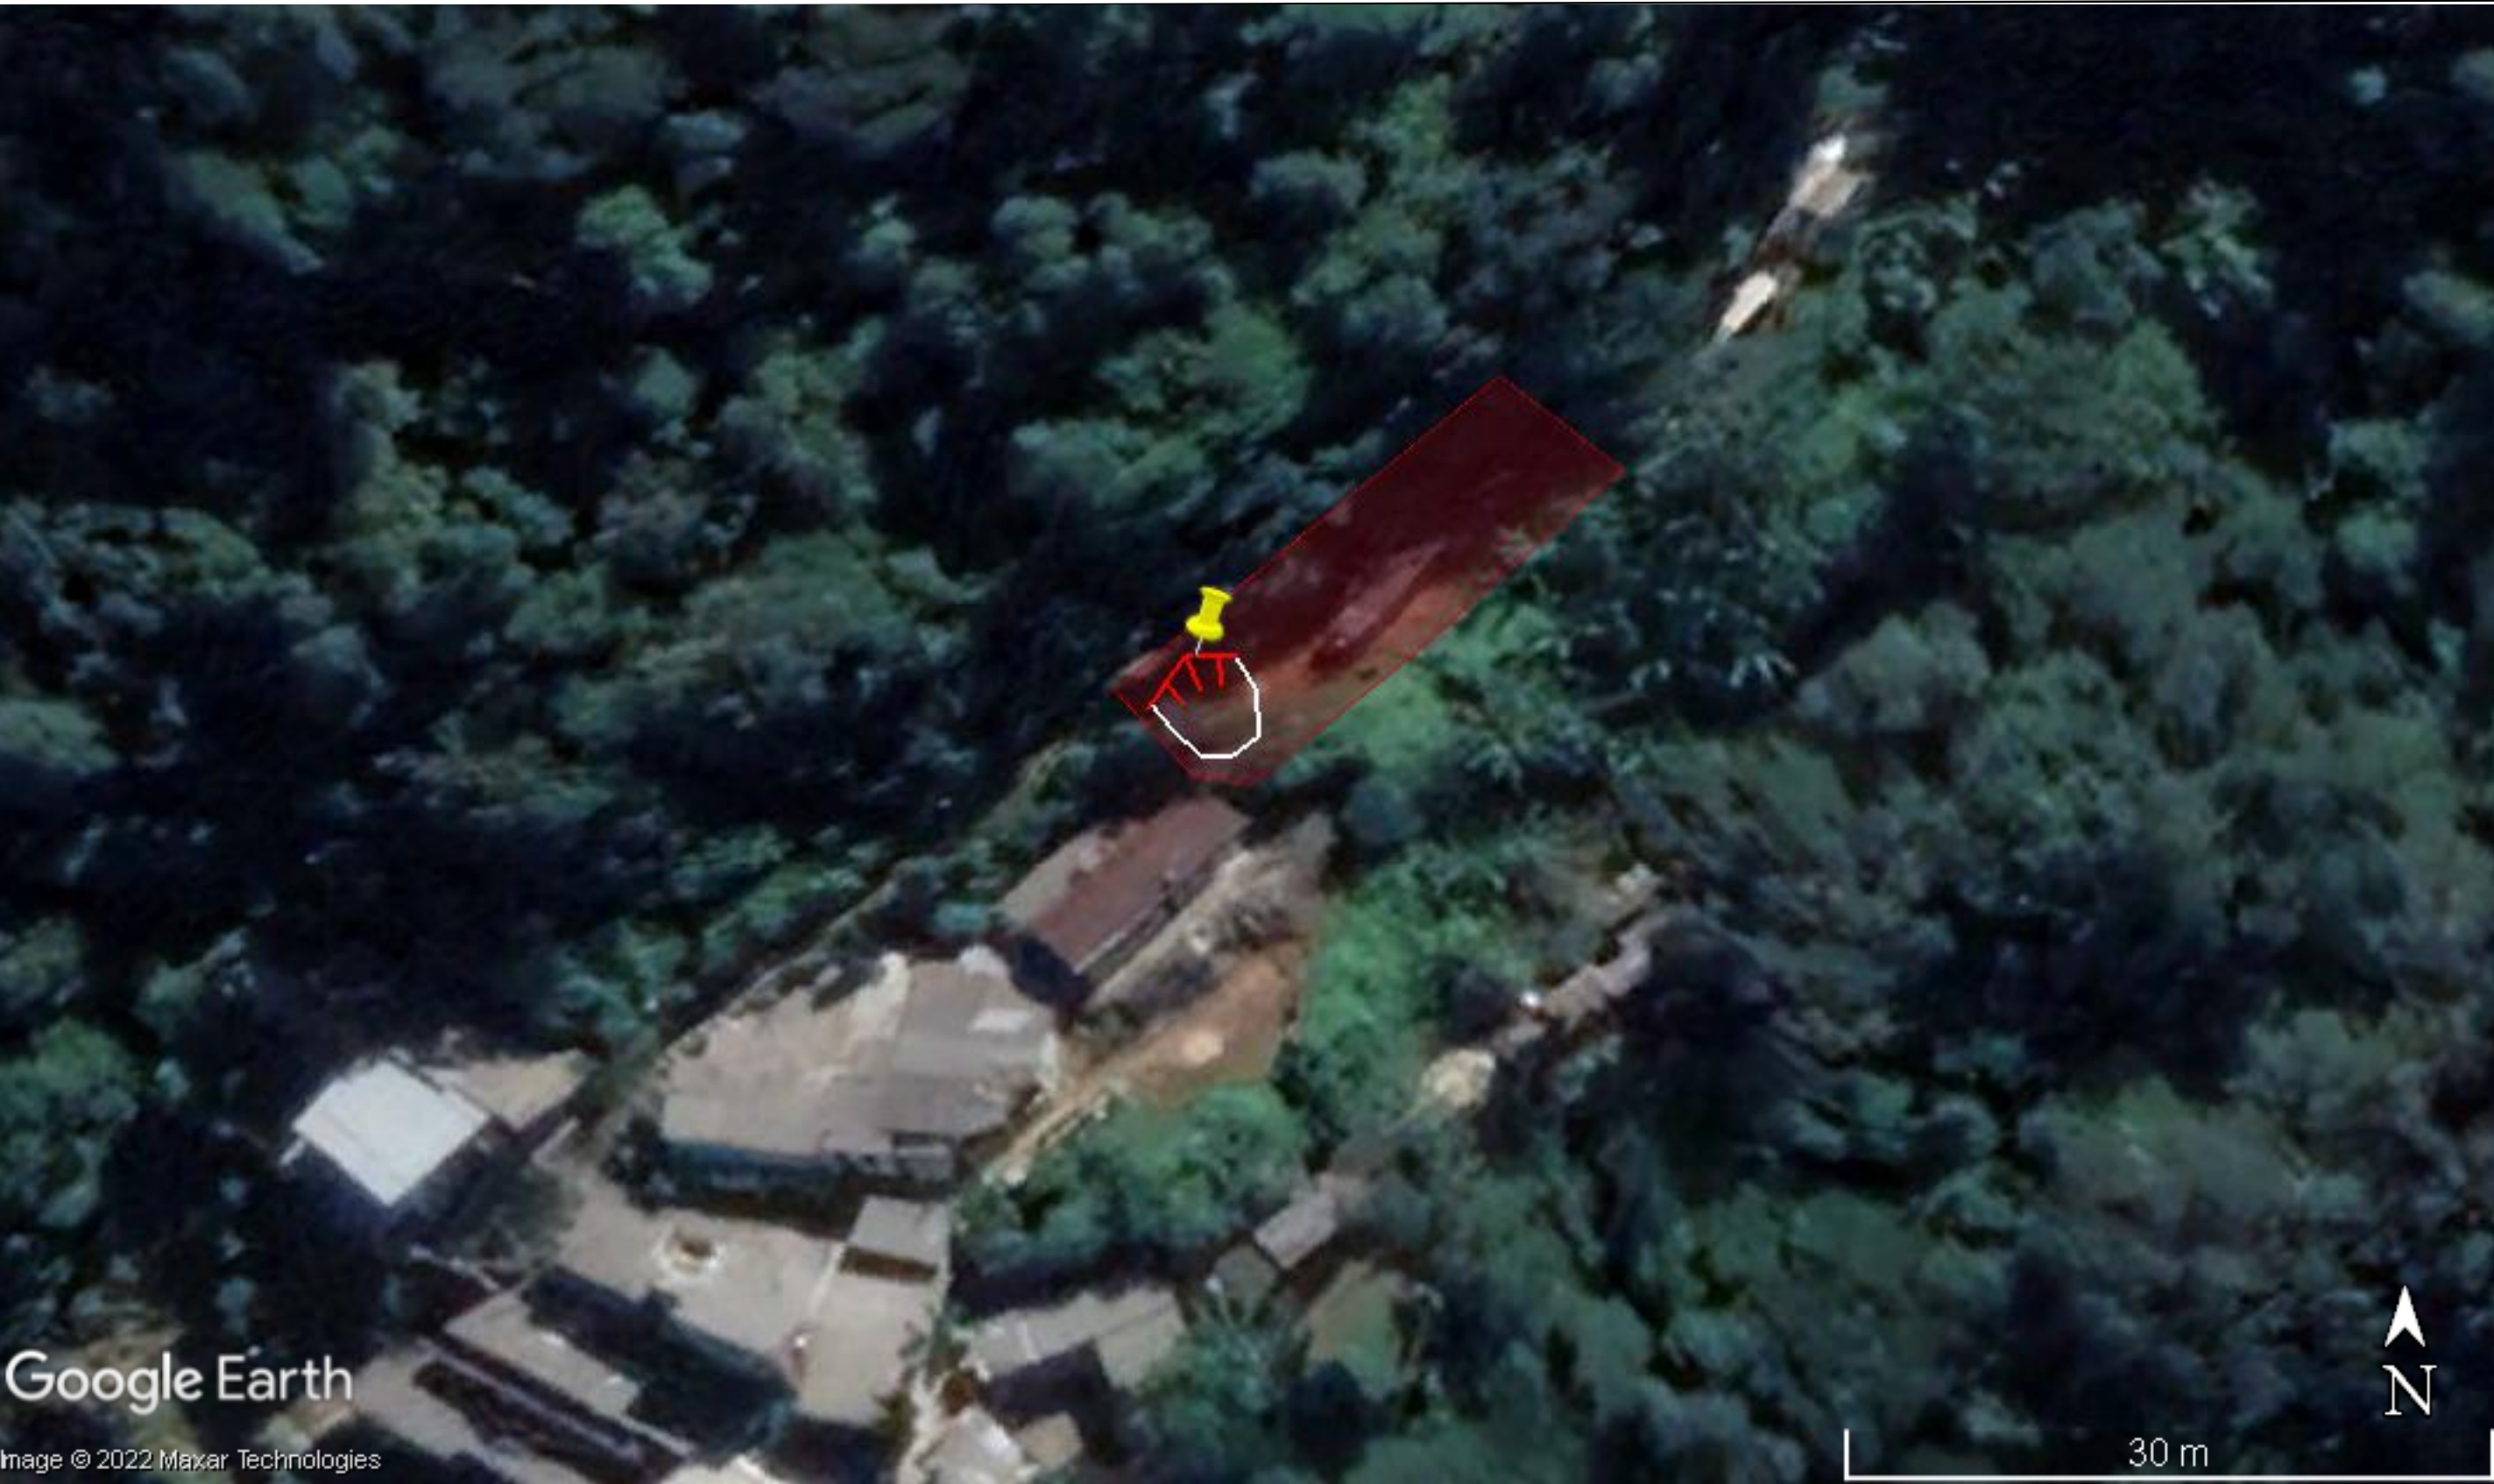
Visita técnica realizada no dia 20/06/22 na servidão Nossa Senhoras das Graças, s/n, devido a deslizamento planar de solo residual maduro e blocos decimétricos ocorrido no dia 15/02/22. Sem danos à residência ou vítimas. O deslizamento ocorreu próximo das últimas casas da Servidão Nossa Senhora das Graças. A cicatriz possui aproximadamente 3 metros de altura e 5 metros de comprimento lateral, atingiu o acesso para 4 casas. A jusante proporcionou erosão na base da laje da via de acesso às casas, ocorrendo o descalçamento desta laje. A vegetação na área é de pequeno porte a grande porte.
