**ATENDIMENTOS EMERGENCIAIS EM PETRÓPOLIS**  
**JUNHO DE 2022**  
**Deslizamento na servidão Alfredo Ramos Carneiro, s/n- Mosela.**

Data da elaboração: 21/06/22  
Data da vistoria: 20/06/22

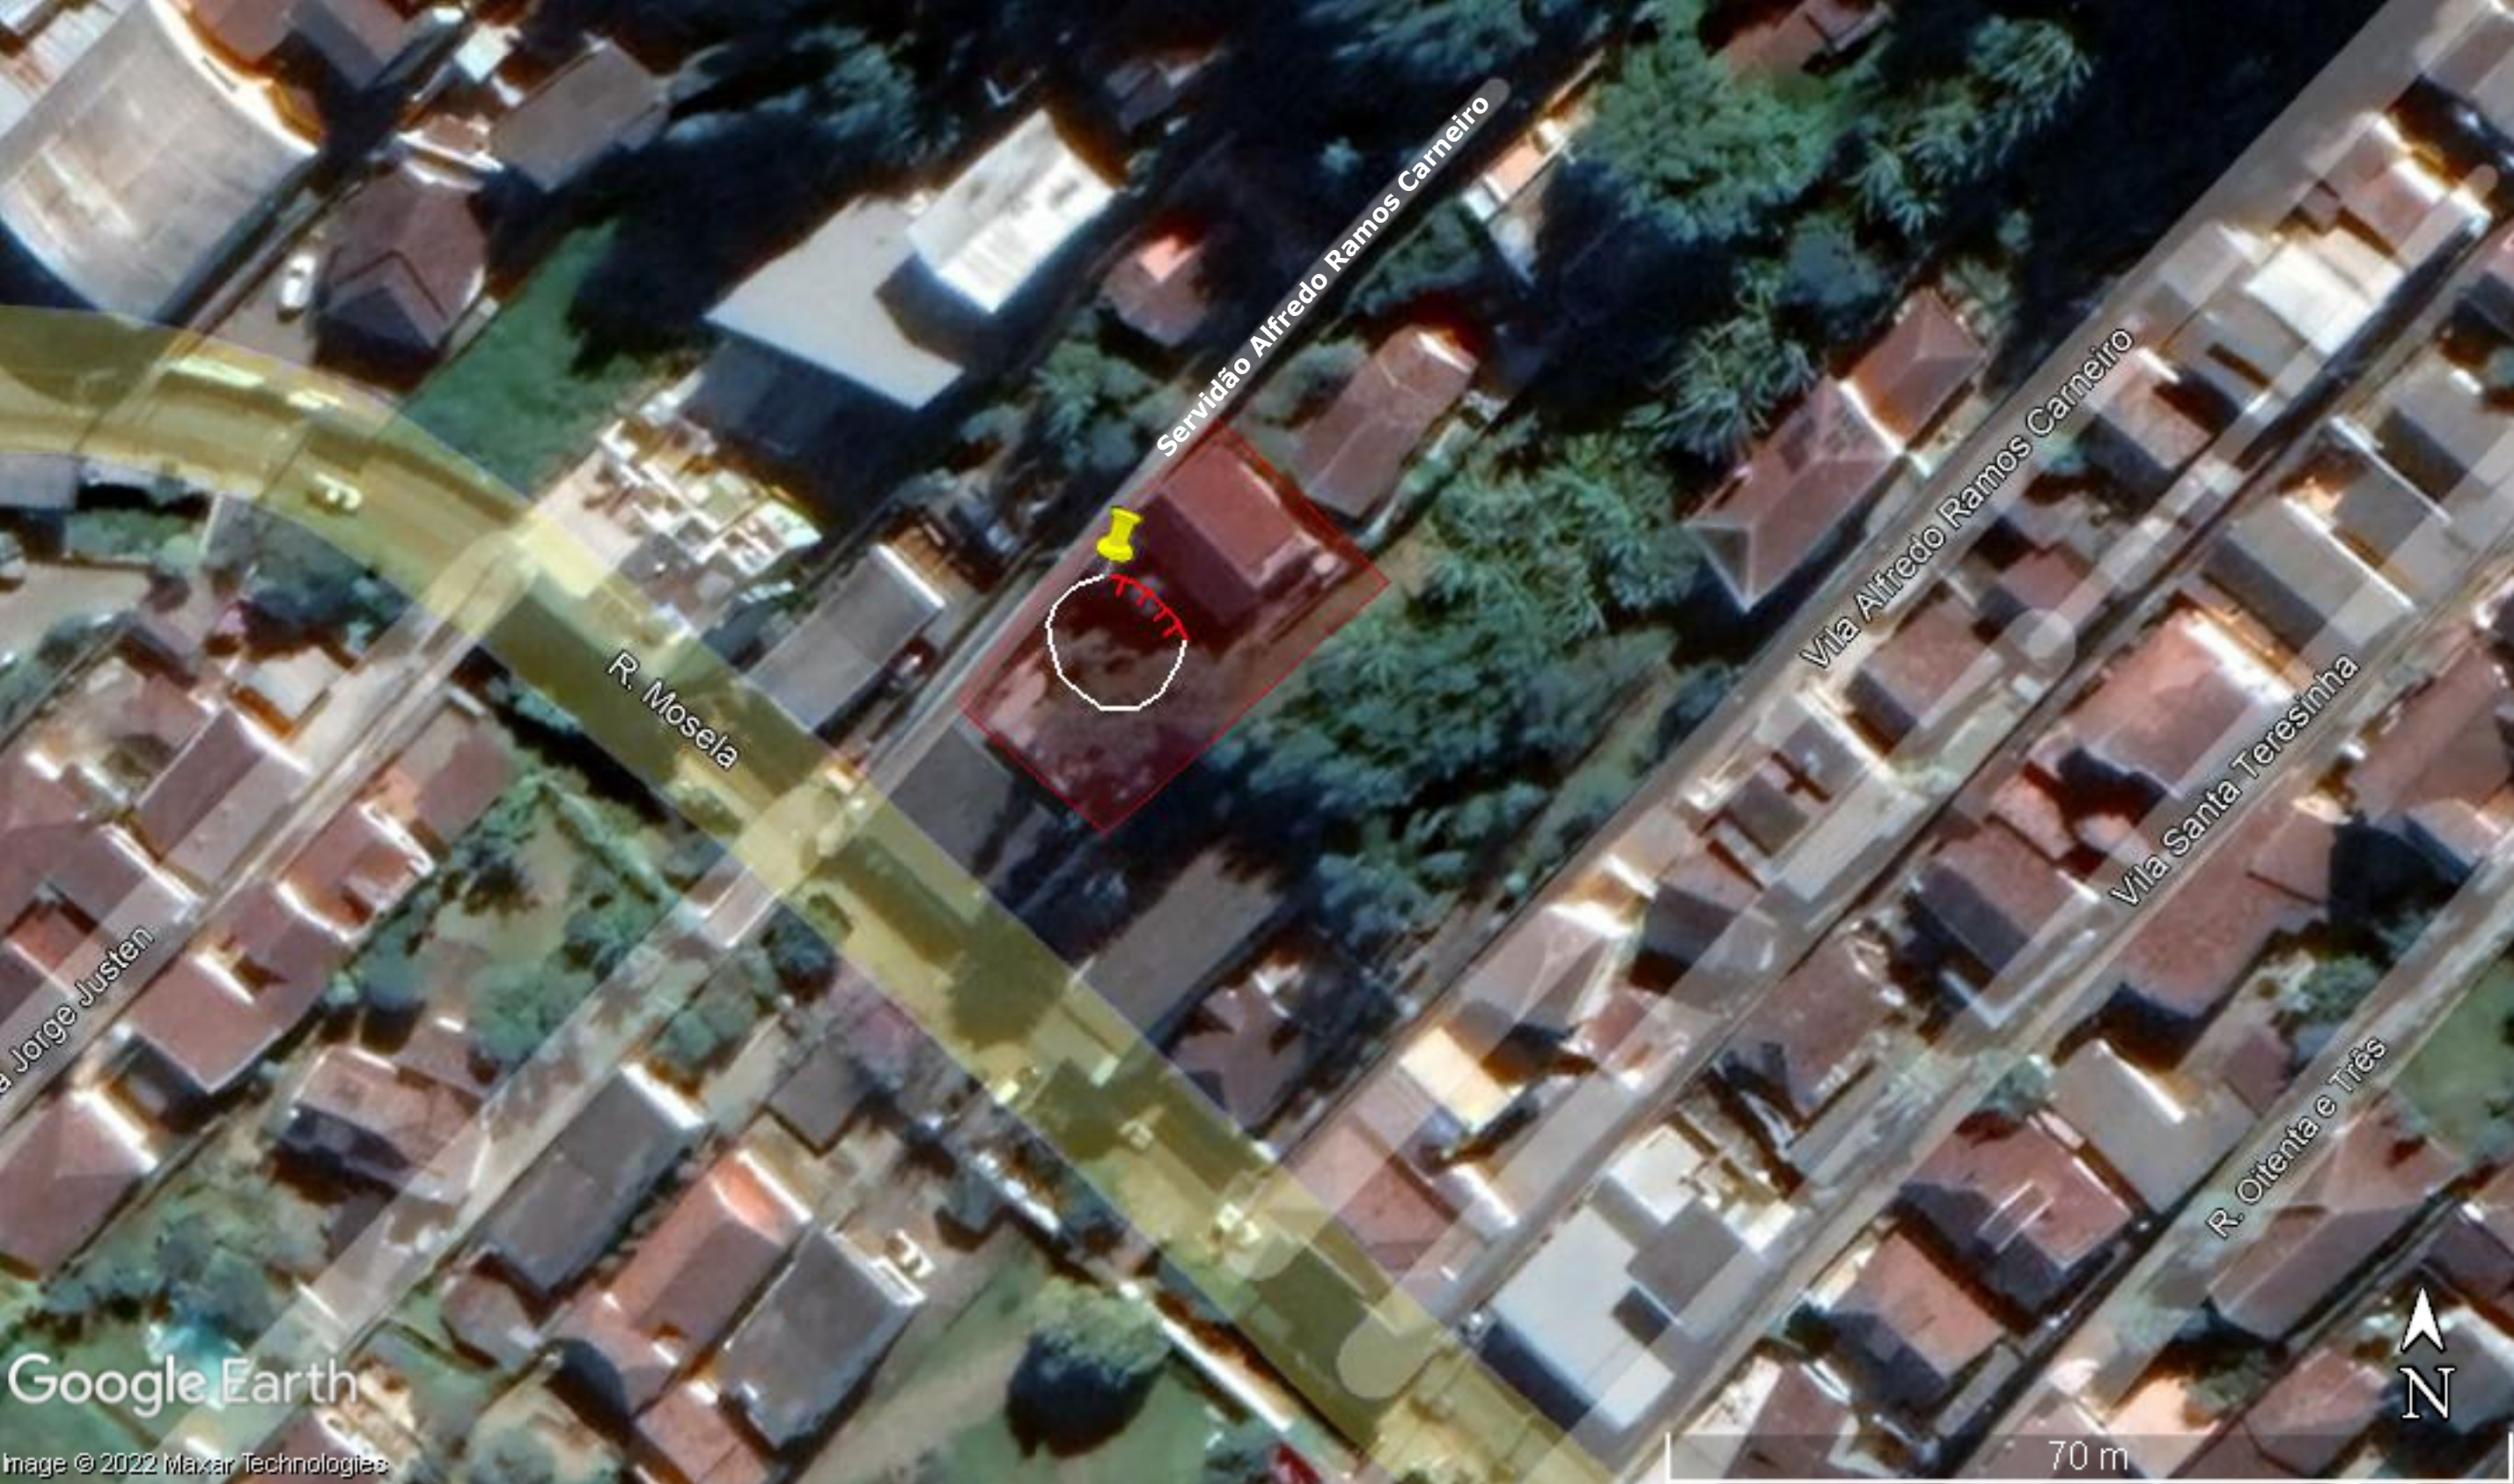
Visita técnica realizada no dia 20/06/22 na servidão Alfredo Ramos Carneiro, s/n, devido deslizamento ocorrido no dia 20/03/22. Sem danos à residência ou vítimas. Deslizamento planar raso de solo residual maduro atingindo muro da casa à jusante. A residência está a uma distância aproximda de 3m do talude. A cicatriz tem aproximadamente 10m de altura por 8m de largura. Relatos de tudo de PVC com vazamento, sendo a água servida da servidão sendo despejada no talude. A vegetação no talude é de pequeno a grande porte, sendo a última estando no depósito do deslizamento. A casa a jusante está a uma distância de 2m do talude de corte e possui muro de concreto que freou o movimento de massa, não afetendo sua estrutura.

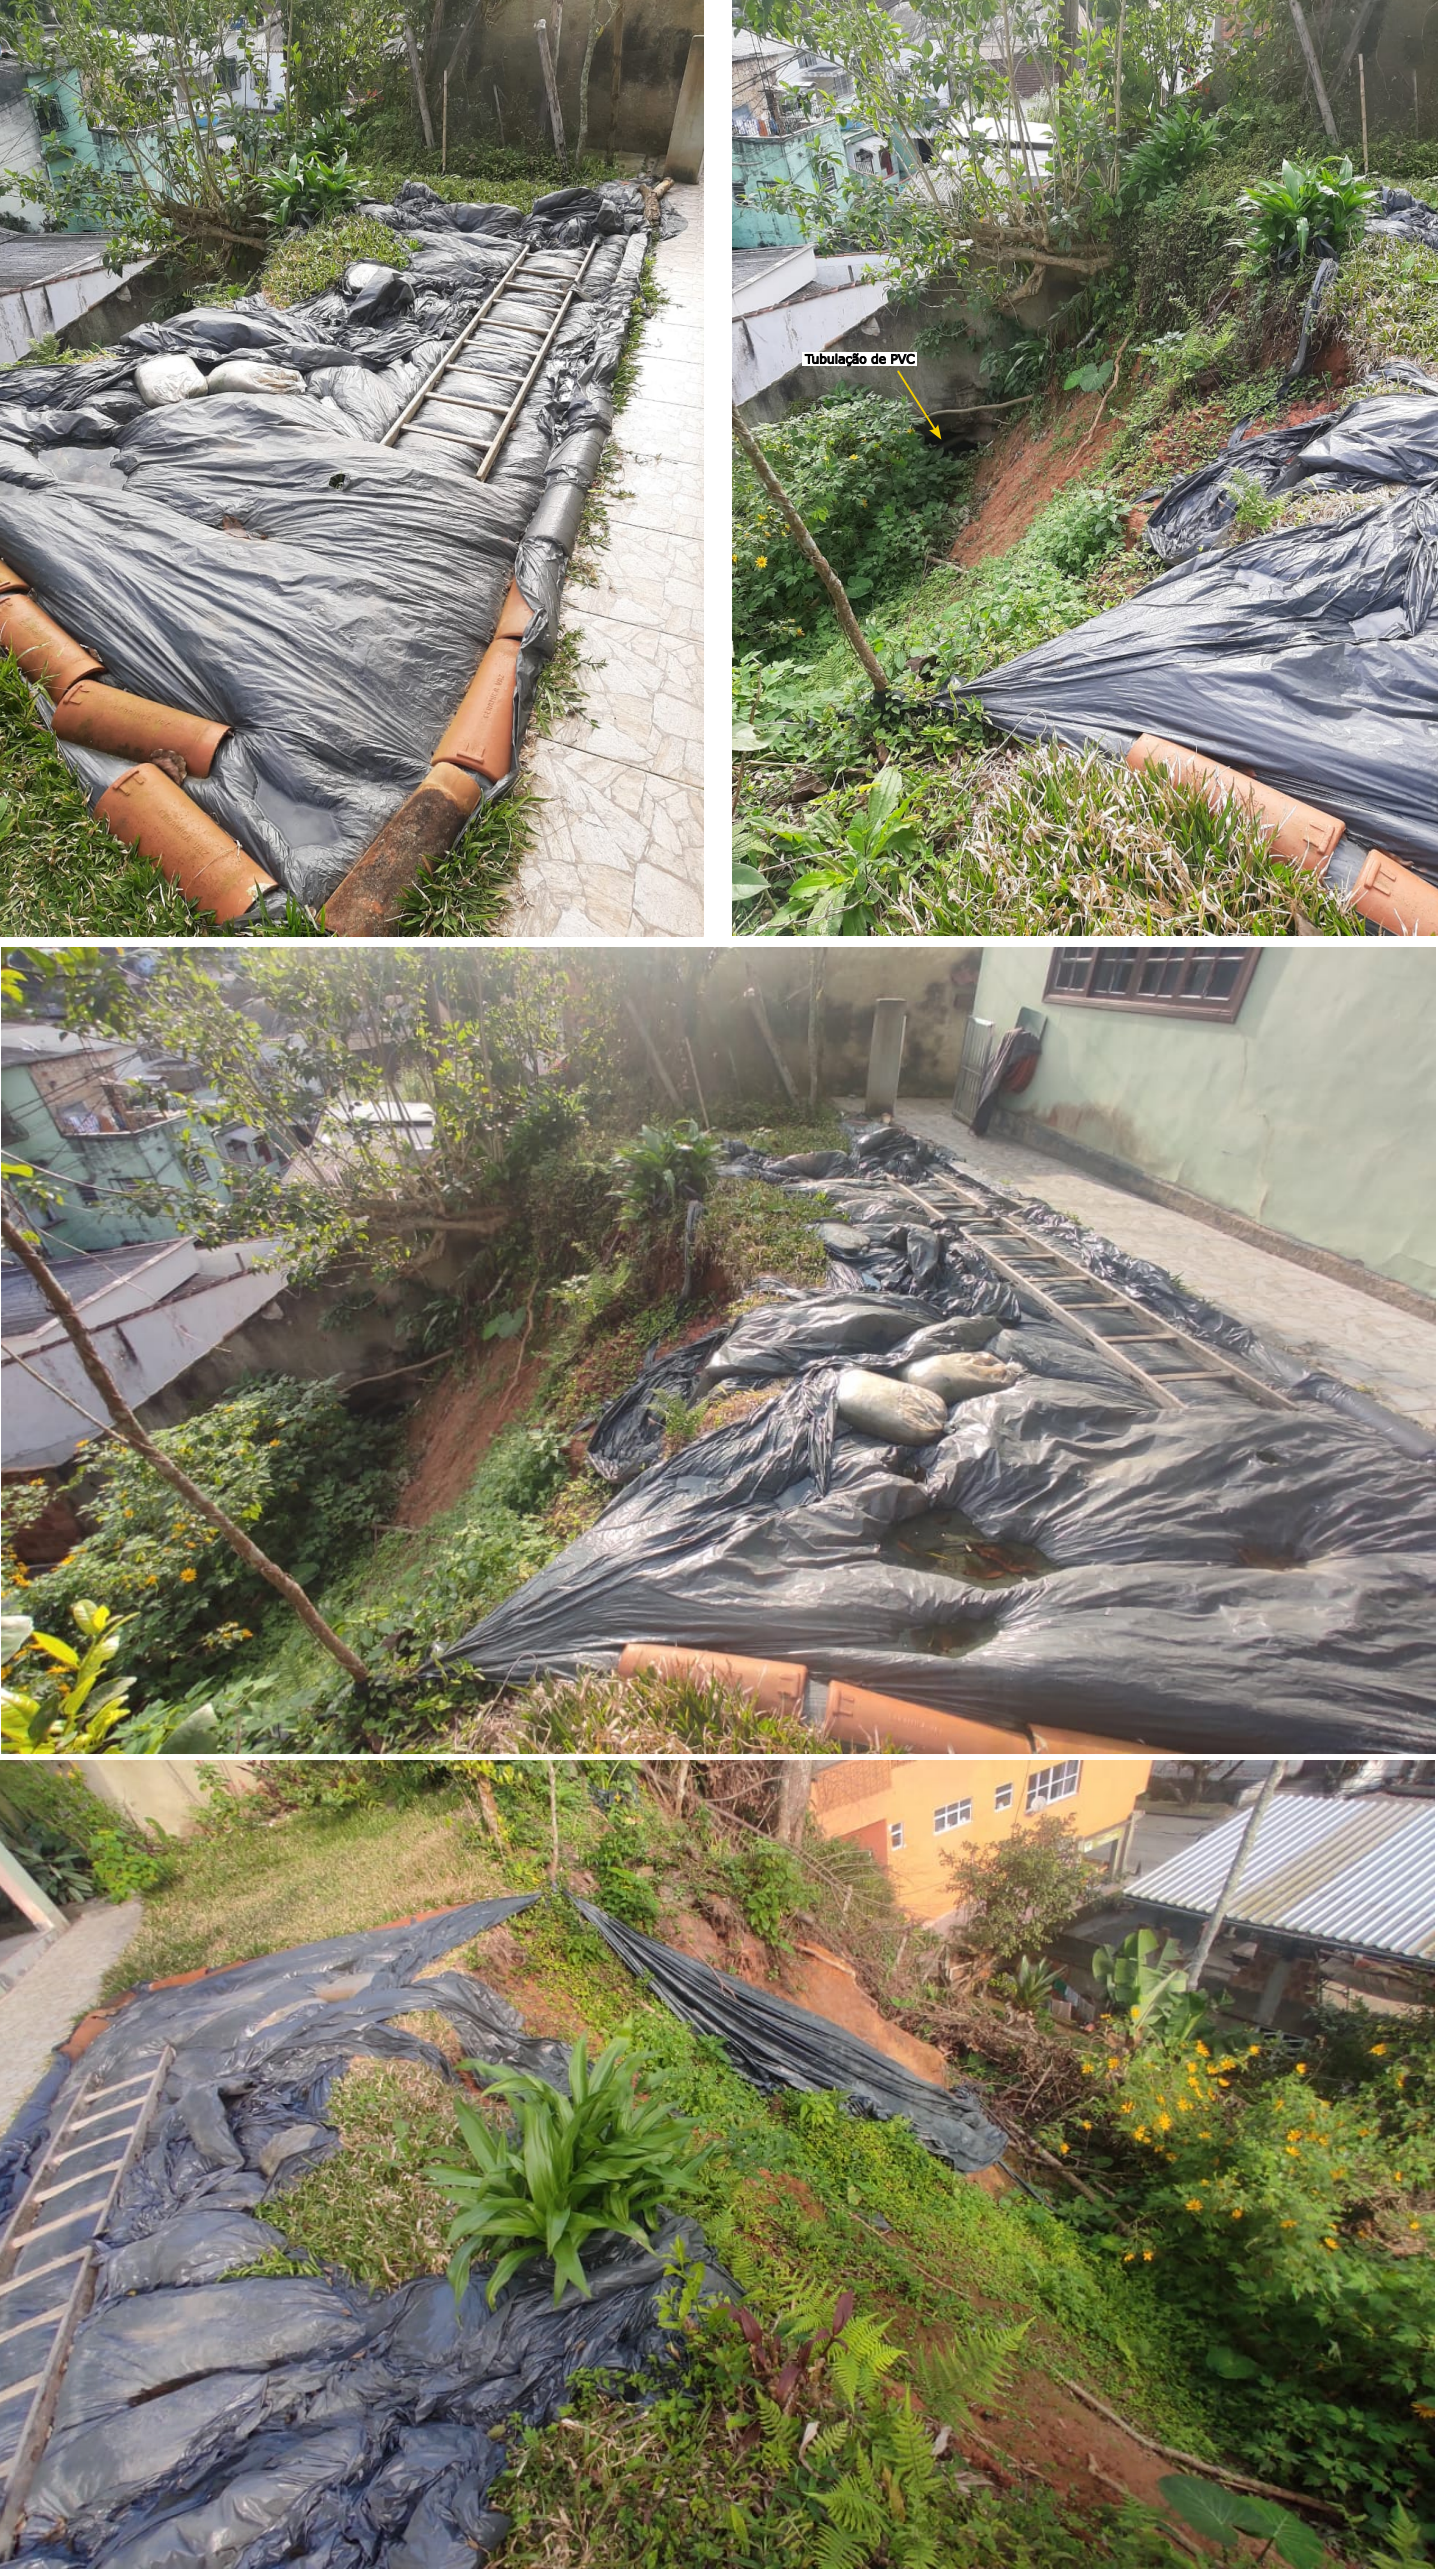
Cicatriz de deslizamento
-

Delimitação da área de risco remanescente
-

Alcance do deslizamento
