**ATENDIMENTOS EMERGENCIAIS EM PETRÓPOLIS  
JUNHO DE 2022**

**Deslizamento na Rua Cândido Portinari, nº455- Mosela.**

Data da elaboração: 21/06/22  
Data da vistoria: 20/06/22

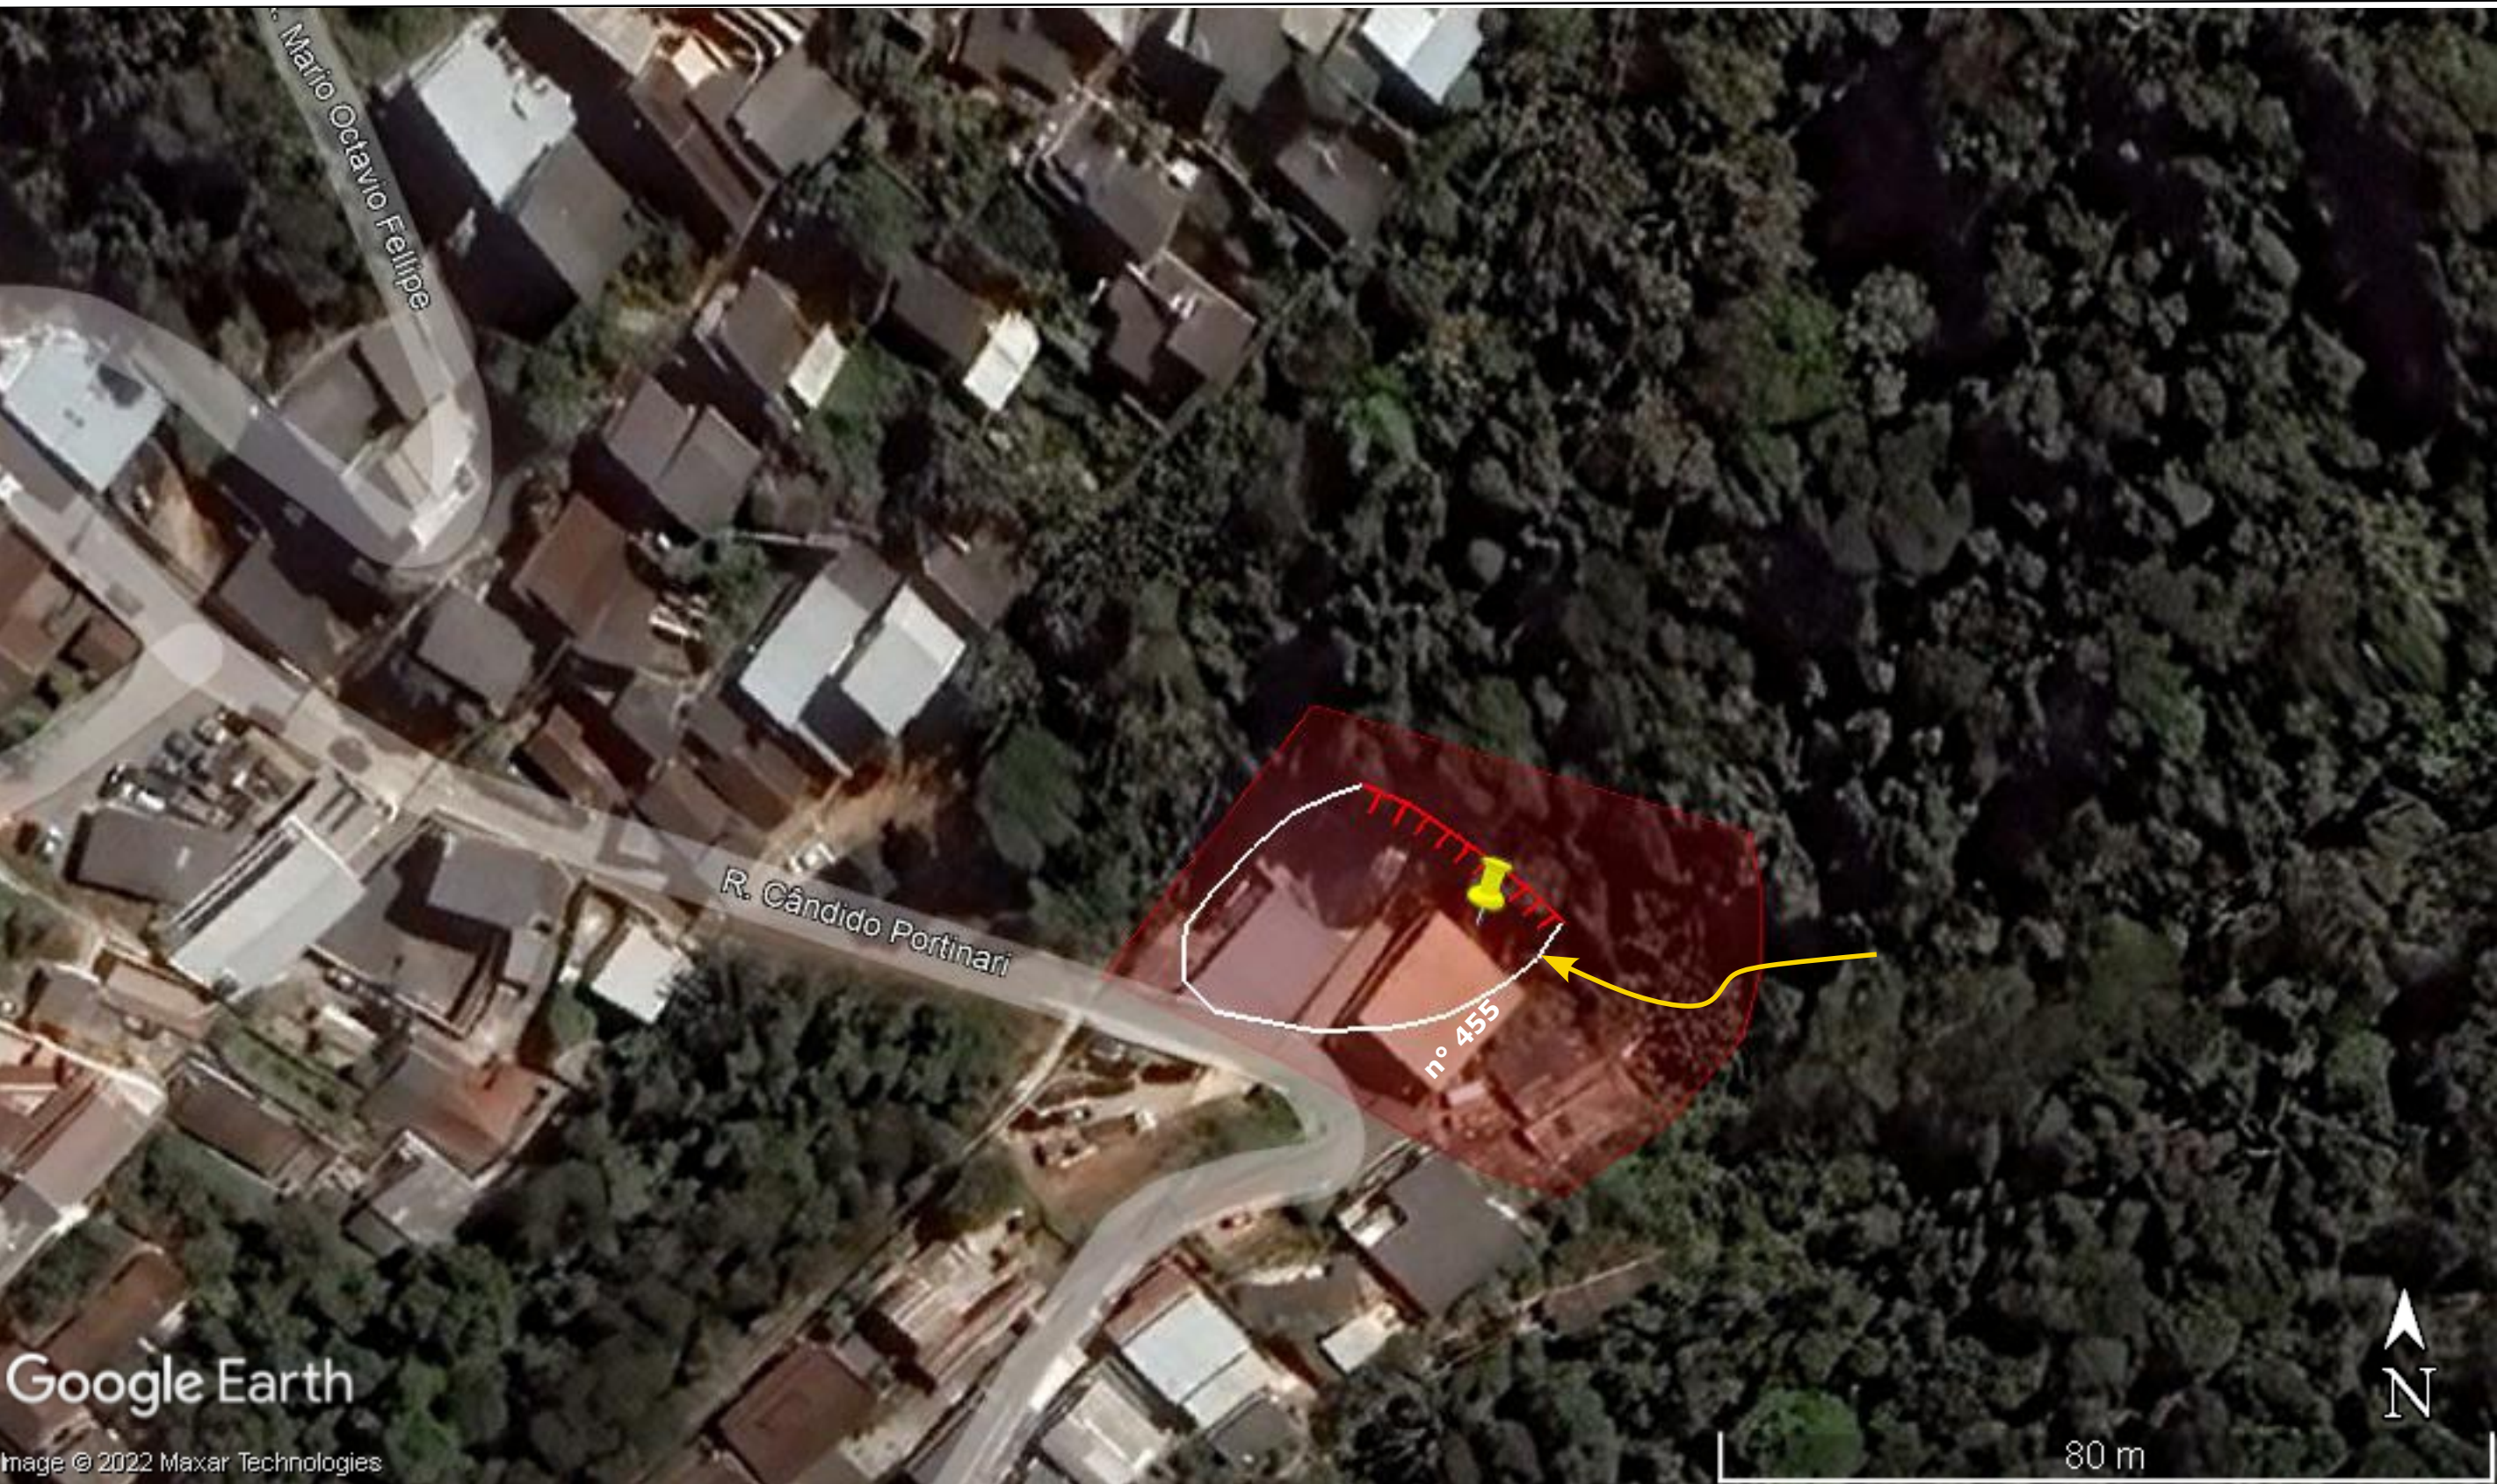
Visita técnica realizada no dia 20/06/22 na rua Cândido Portinari, nº 455, devido a fluxo de detritos (seta amarela no mapa) na dreagem ocorrido no dia 15/02/22. Sem danos à residência ou vítimas. O material grosso do fluxo (blocos e cascalhos) ficou retido pelo muro do prédio e depositados na própria drenagem. Como relatado, o material fino espalhou e ocupou a área da garagem do edifício e as residências localizadas no térreo. Em decorrência do intenso fluxo de água, o talude localizado aos fundos do nº 455, próximo as casas térreas, foi desestabilizado, o que resultou em um deslizamento planar de solo com vegetação sobre rocha. Estas casas estão construídas a menos de 1 metro da encosta, na área do estacionamento do prédio. A montante do número 455 está localizada uma casa que possui um muro de pneus embarrigado e inclinado. A vegetação encontrada no talude é de grande porte, estantando algumas inclinadas. Ao lado da casa com muro de pneus notam-se bananeiras.
