**ATENDIMENTOS EMERGENCIAIS EM PETRÓPOLIS**  
**JUNHO DE 2022**  
**Deslizamento na Rua Binot nº 696 - Retiro**

Data da elaboração: 22/06/22  
Data da vistoria: 21/06/22

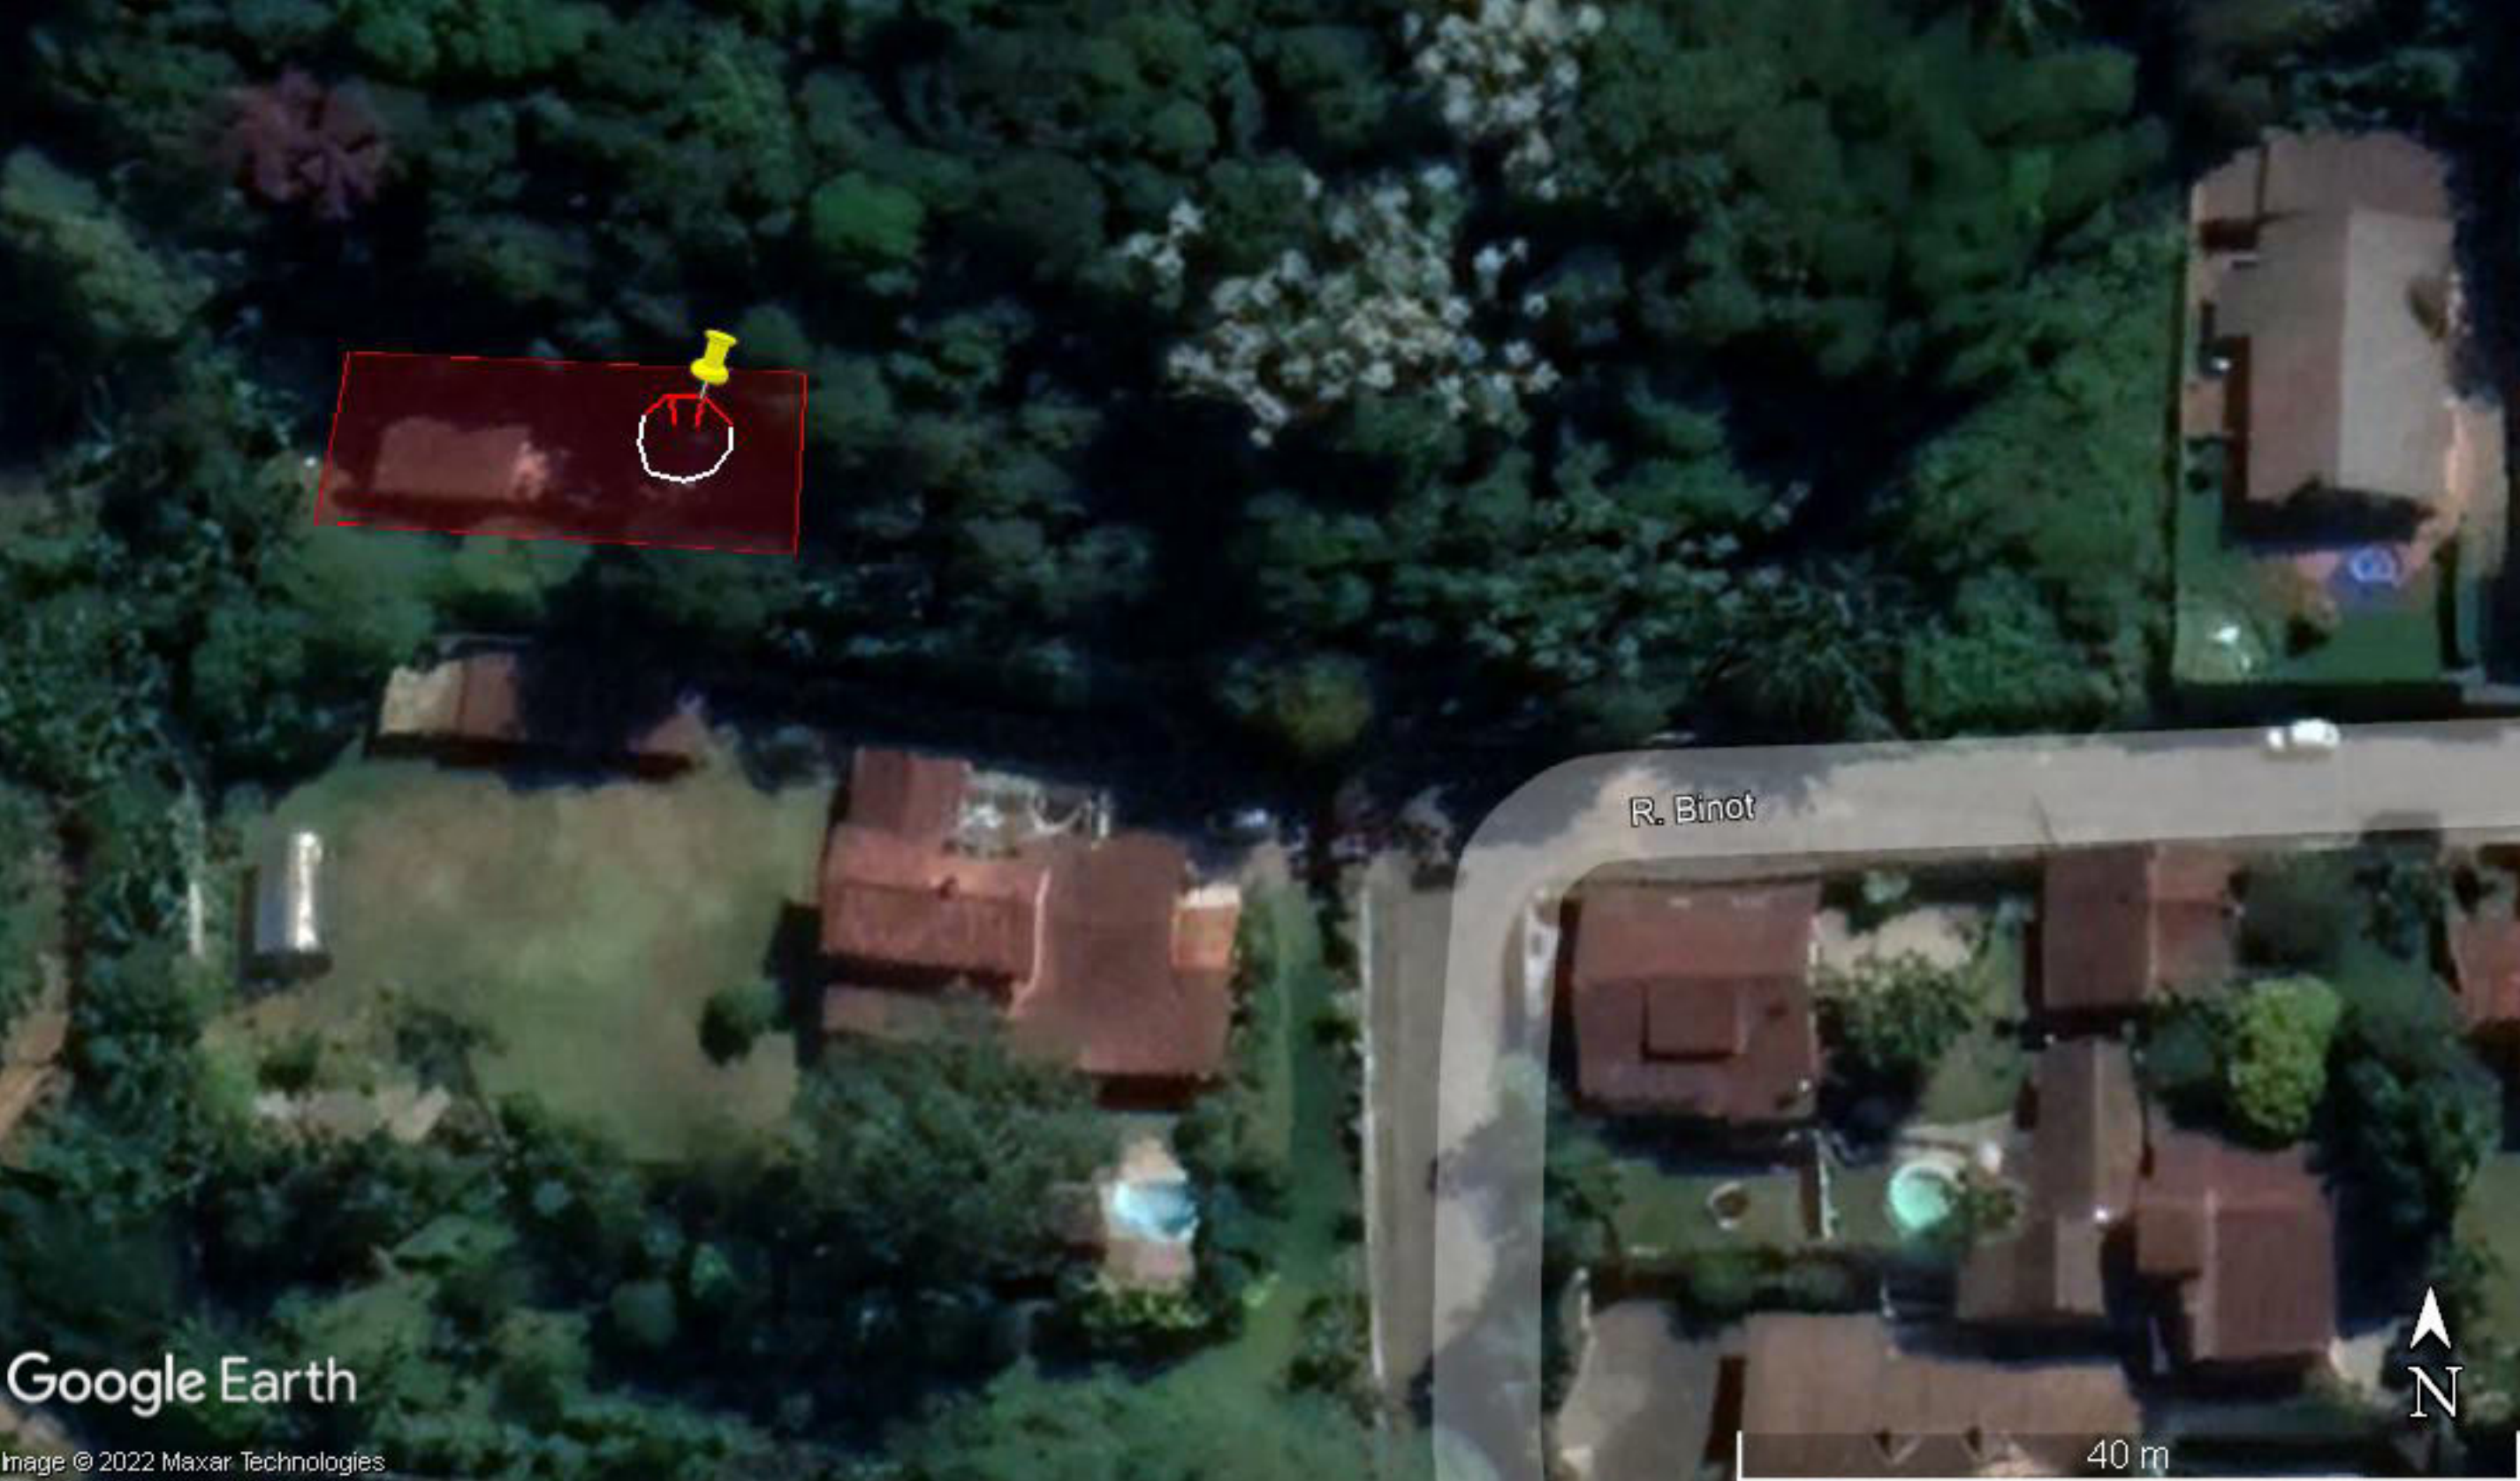
Cicatriz de deslizamento
-

Delimitação da área de risco remanescente
-

Alcance do deslizamento

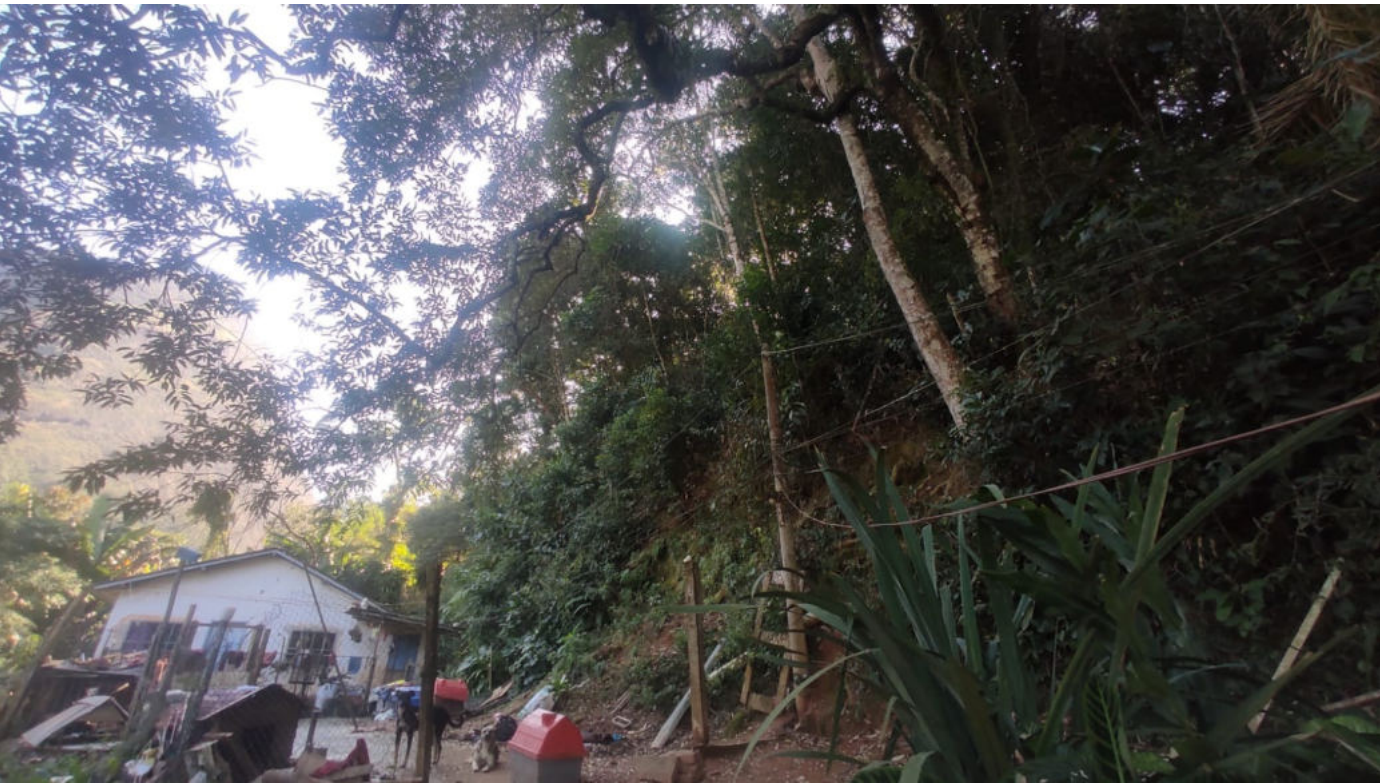
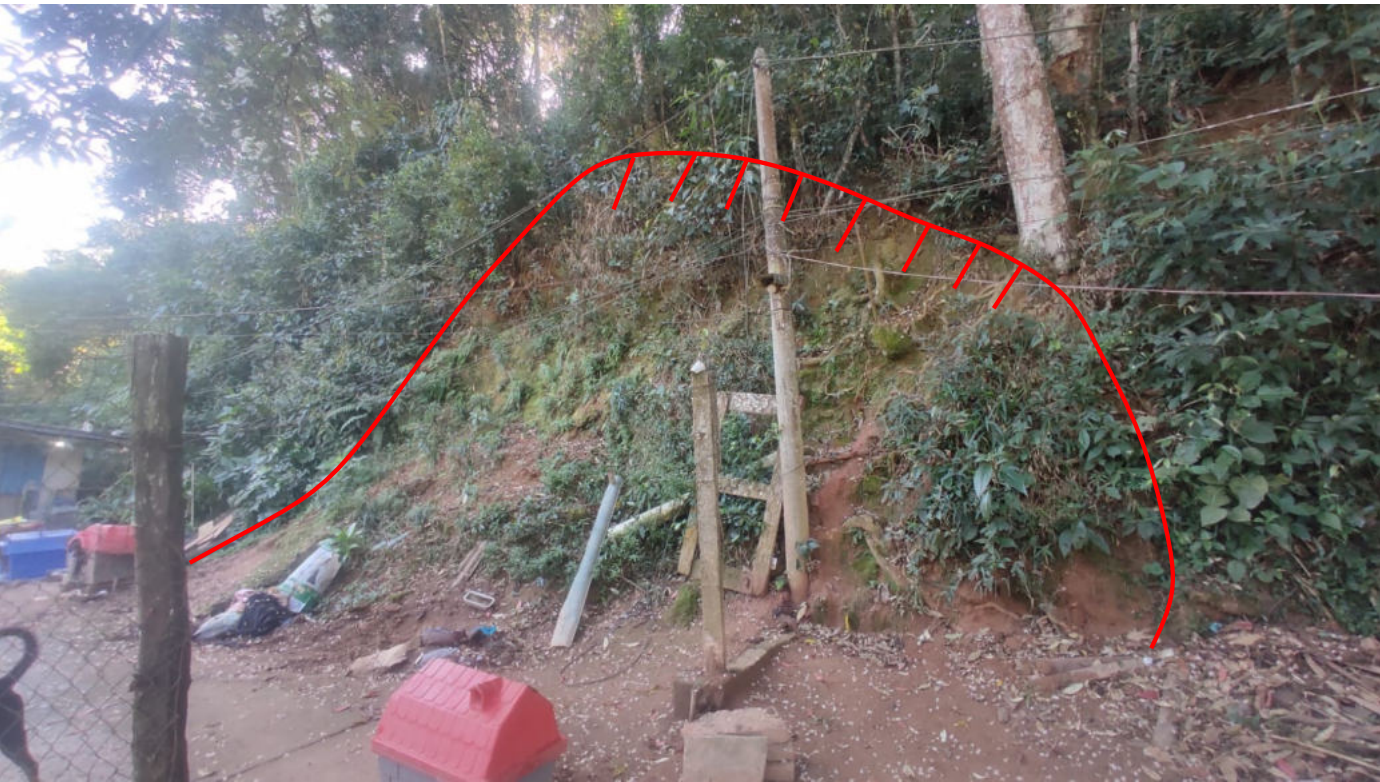
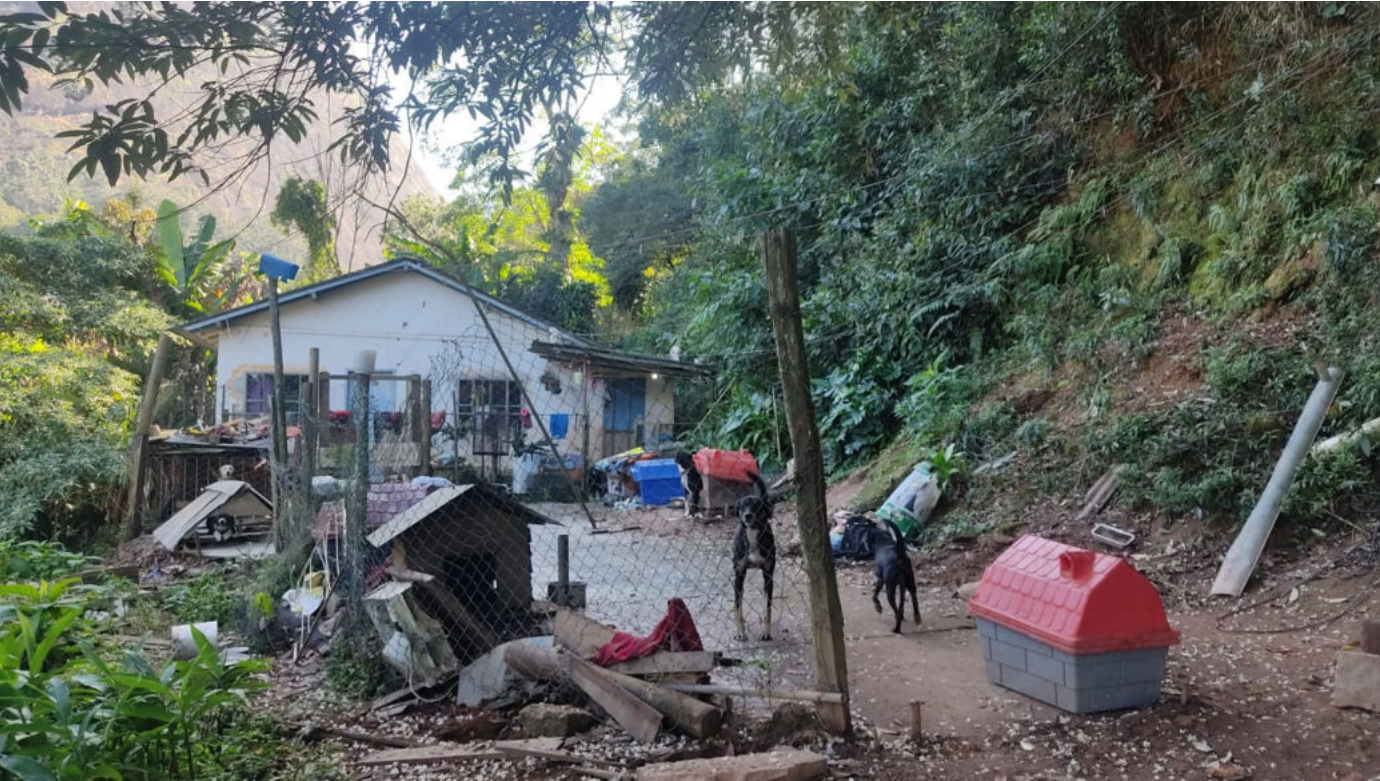
Visita técnica realizada no dia 21/06/22 na rua Binot número 696, devido deslizamento ocorrido em janeiro de 2022 e intensificado após os eventos de chuvas de fevereiro e março do mesmo ano. Sem danos à residência ou vítimas. Deslizamento plana de solo no talude a montante do terreno, atingiu o quintal da casa, prejudicando o acesso dos moradores e o local do canil da residência. A cicatriz possui dimensões aproximadas de 4 metros de altura e 5 metros de extensão lateral. Foi observado a presença de árvores inclinadas ao longo da encosta a montante da casa e que a distância da mesma pro talude é menor que 1 metro.
