**ATENDIMENTOS EMERGENCIAIS EM PETRÓPOLIS**

**Deslizamento na Rua Bataillard, Lote 36 - Mosela**

Data da elaboração: 22/06/22  
Data da vistoria: 20/06/22

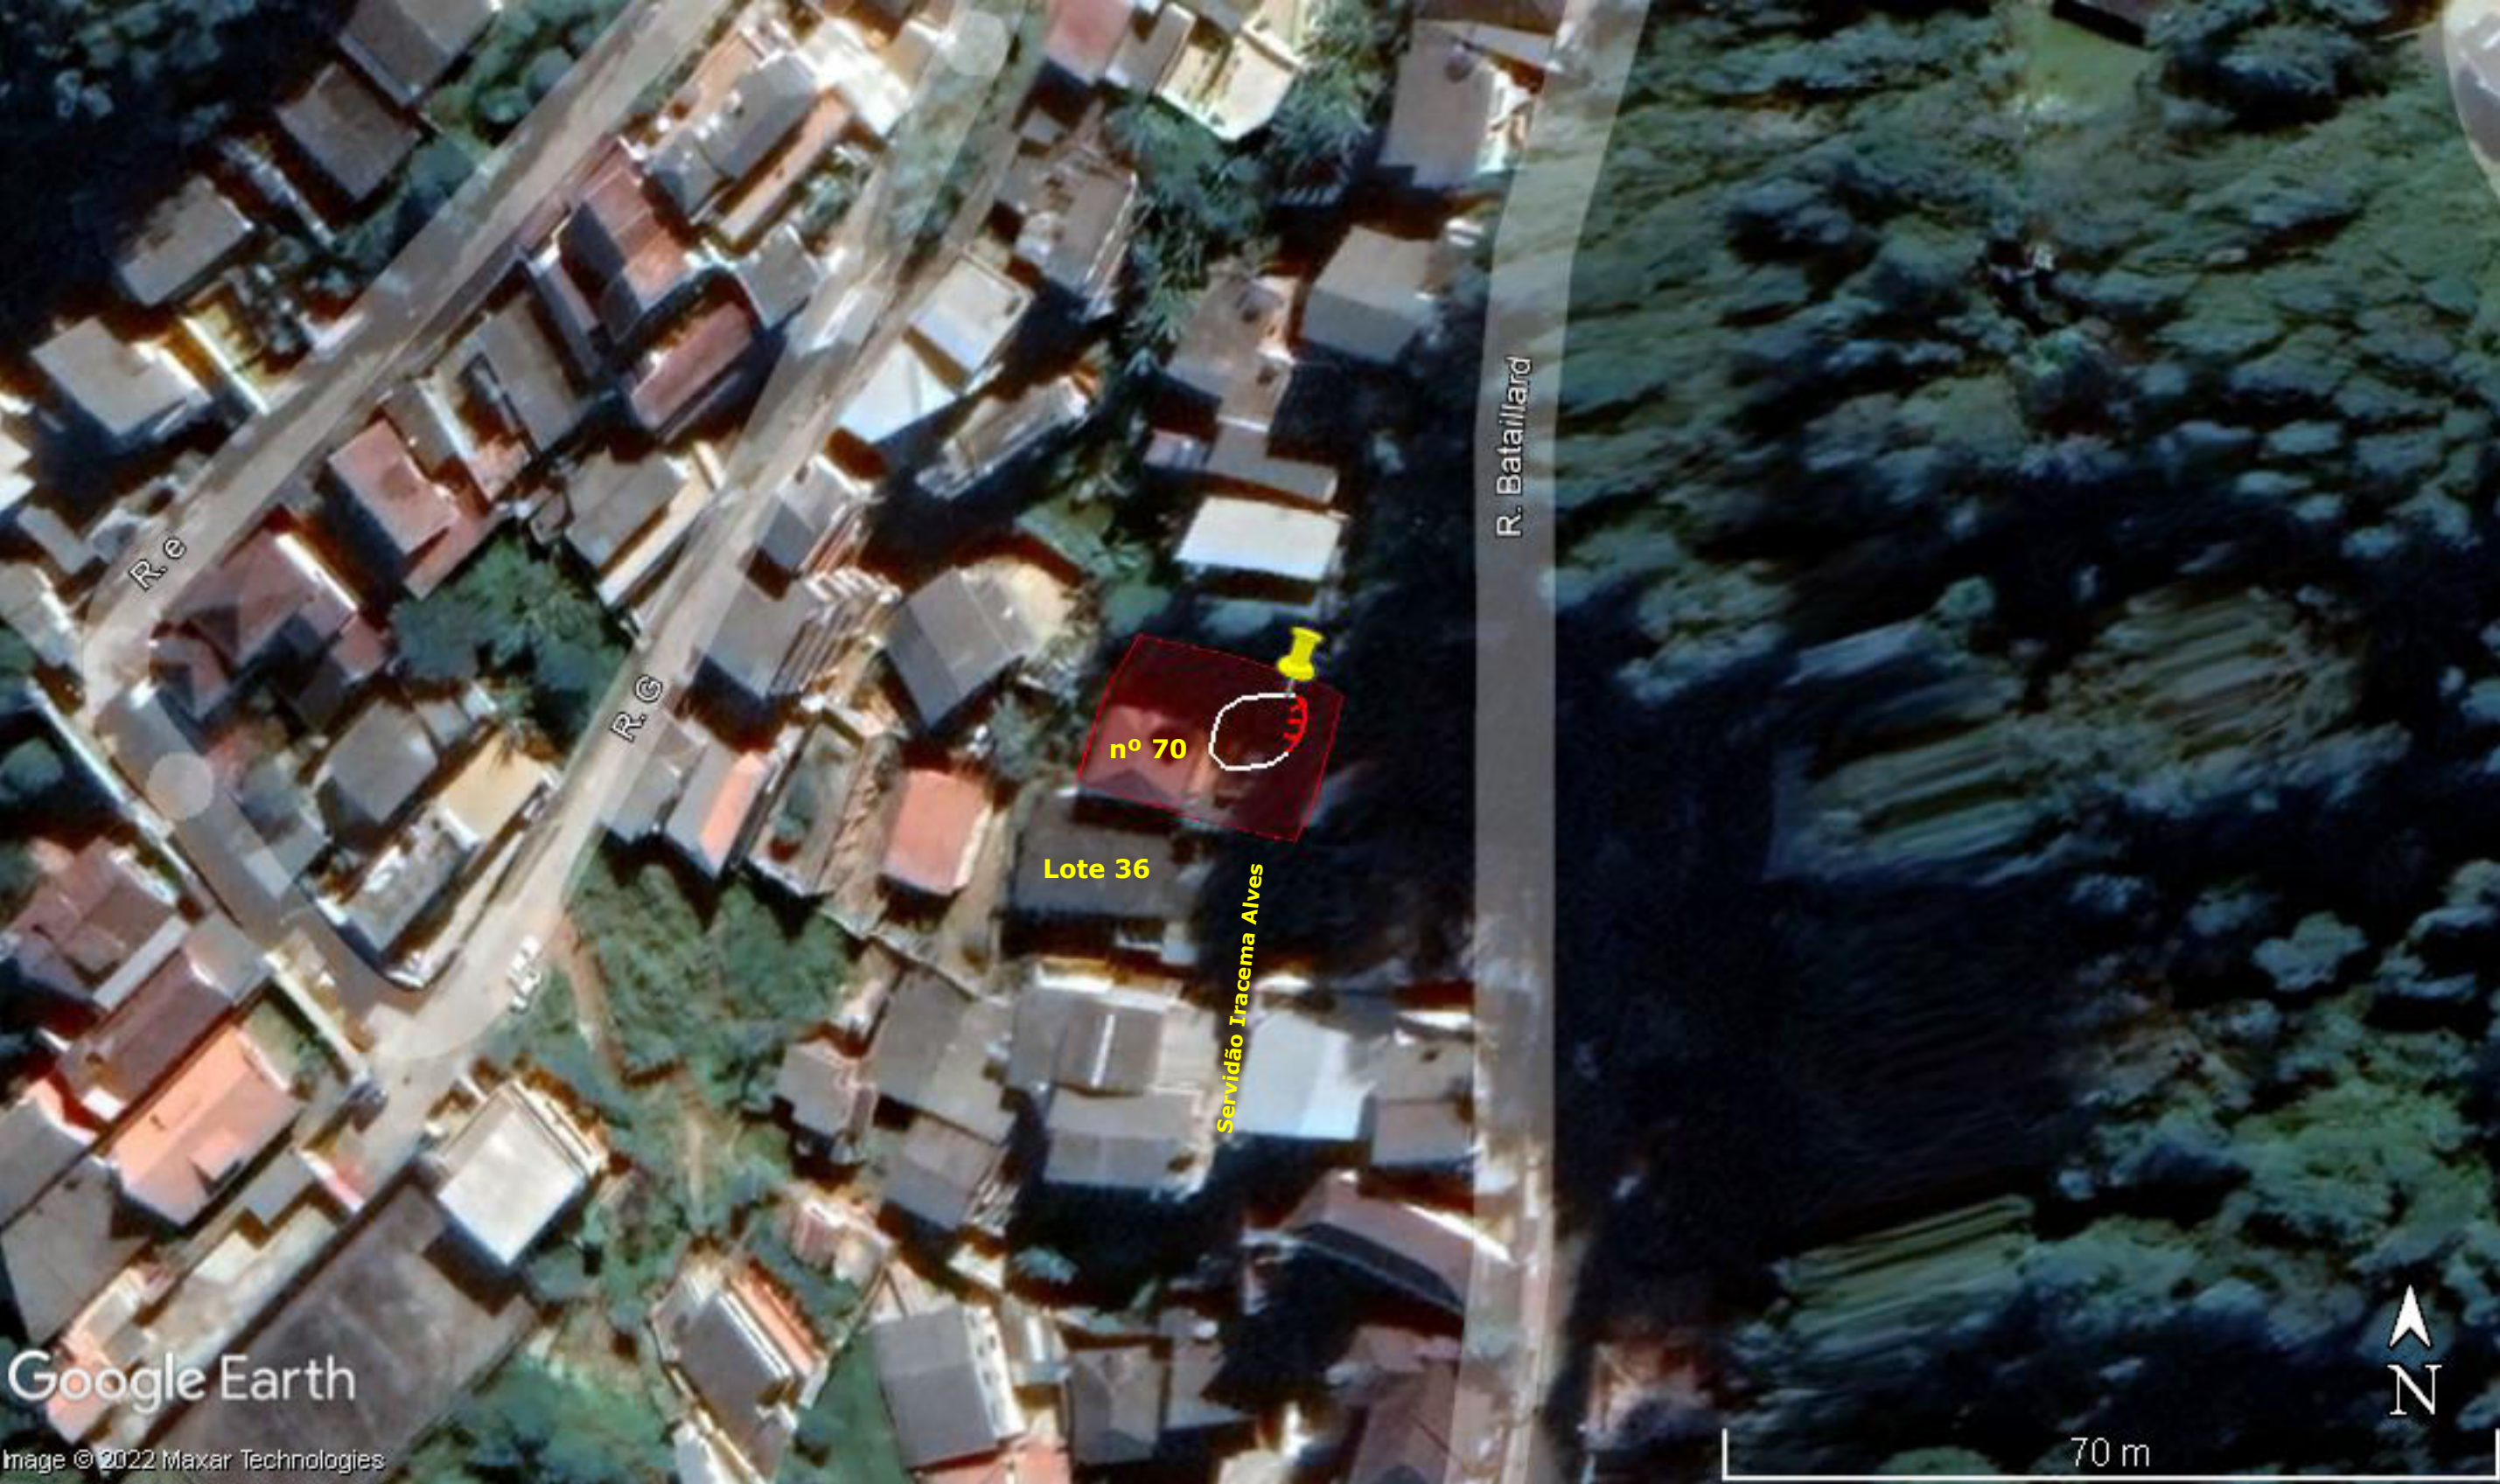
Ocorrência de deslizamento planar raso de solo residual com blocos alterados, a montante da casa de número 70, na servidão Iracema Alves de Souza. Este movimento de massa aconteceu no evento do dia 20/03/22 e não teve vítimas. A cicatriz do talude de corte apresenta aproximadamente 3 metros de altura e 5 metros de extensão lateral, com presença de vegetação de baixo porte. O material mobilizado atingiu o terreno e o primeiro pavimento da residência, mas não danificou a estrutura da casa. Foi observado danos na escada da própria servidão a montante, onde a estrutura do corrimão da escada foi danificada. No momento da vistoria, a cicatriz do deslizamento estava coberta por uma lona como forma paliativa de retardar a erosão e, a escada da servidão, já havia sido reparada pelos moradores. Há presença de cano d`água direcionado para escada, mas não foi observado um sistema de drenagem eficiente no local. Vale ressaltar a segunda zona do talude de corte que encontra-se embarrigada, indicando a movimentação do solo. Assim sendo, a região encontra-se instável e, em caso de chuvas intensas, pode reativar o movimento de massa.
