**ATENDIMENTOS EMERGENCIAIS EM PETRÓPOLIS**  
**JUNHO DE 2022**

**Deslizamento na Rua Candido Portinari, nº 90 - Mosela**

Data da elaboração: 22/06/22  
Data da vistoria: 20/06/22

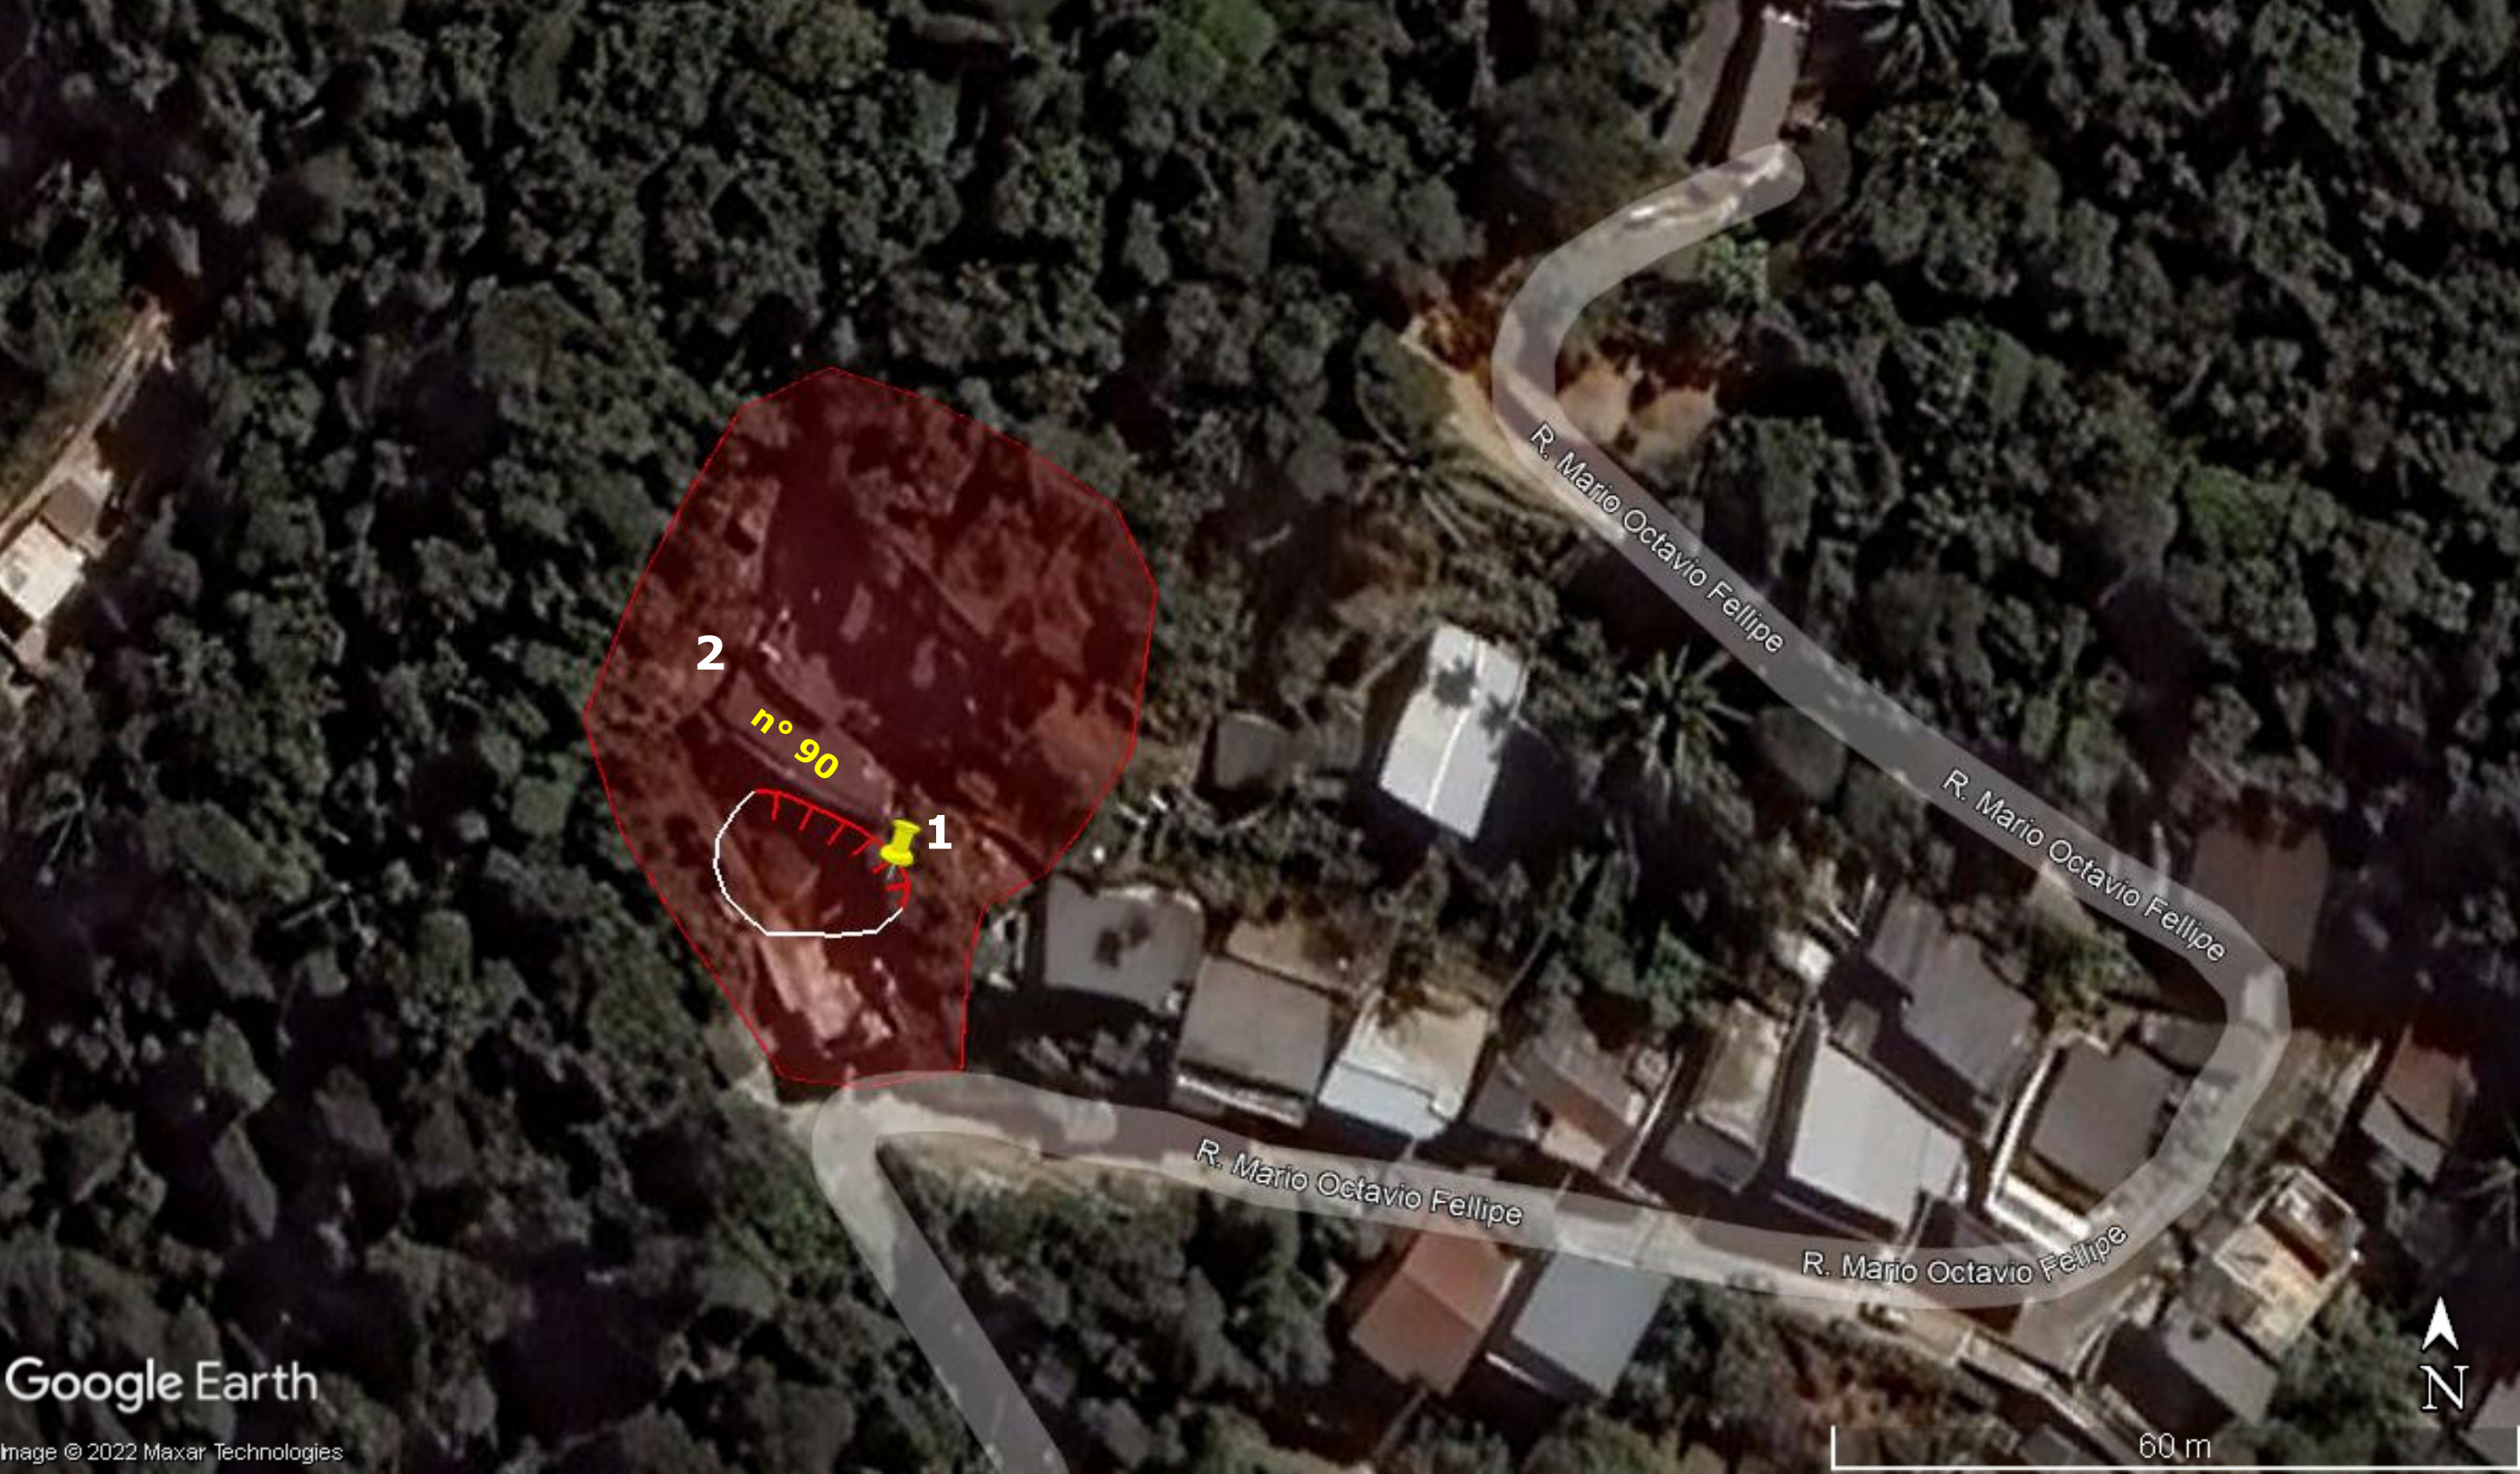
Visita técnica realizada no dia 20/06/22 na Rua Candido Portinari, que da acesso para a Travessa Octavio Felipe, nº 90, devido aos deslizamentos ocorridos nos dias 15/02/22 e 20/03/22. Não houve vítimas. 1) Deslizamento planar de solo residual ocorrido a jusante da casa de nº 90 e casa vizinha. Cicatriz com 15 m de comprimento por 5 m de altura, estando coberta por uma lona como forma paliativa de retardar a erosão. O telhado da residência nº 90, sem presença de calhas, tem inclinação para o talude de corte e a tubulação de PVC proveniente da água servida está projetada para o talude. A distância da casa do nº 90 e casa vizinha para o talude é menor que 1 m. Foram observadas trincas na escada que dá acesso às residências. Vale ressaltar que a casa a jusante do talude foi atingida parcialmente pelo deslizamento, destruindo parte do muro da residência. 2) Ocorrido em outro talude de corte, atrás da casa de nº 90. Deslizamento planar de solo residual com pouco material mobilizado. A distância do talude para a casa é menor que 1 m. A cicatriz tem aproximadamente 3 m de altura e está coberta com uma lona. Não foi possível delimitar a cicatriz, pois não tivemos acesso ao local, mas o deslizamento foi relatado pelo morador. Devido a ausência de sistema de drenagem eficiente, os taludes encontram-se instáveis e, em caso de chuvas intensas, podem reativar os movimentos de massa.
