**ATENDIMENTOS EMERGENCIAIS EM PETRÓPOLIS**  
**JUNHO DE 2022**  
**Deslizamento na Ladeira João Ventura Torres, nº 1900 - Estrada da Saudade**

**Sistema Geodésico WGS 84**  
**Projeto e fotografia: Equipe NADE / DRM-RJ**

Data da elaboração: 23/06/22  
Data da vistoria: 22/06/22

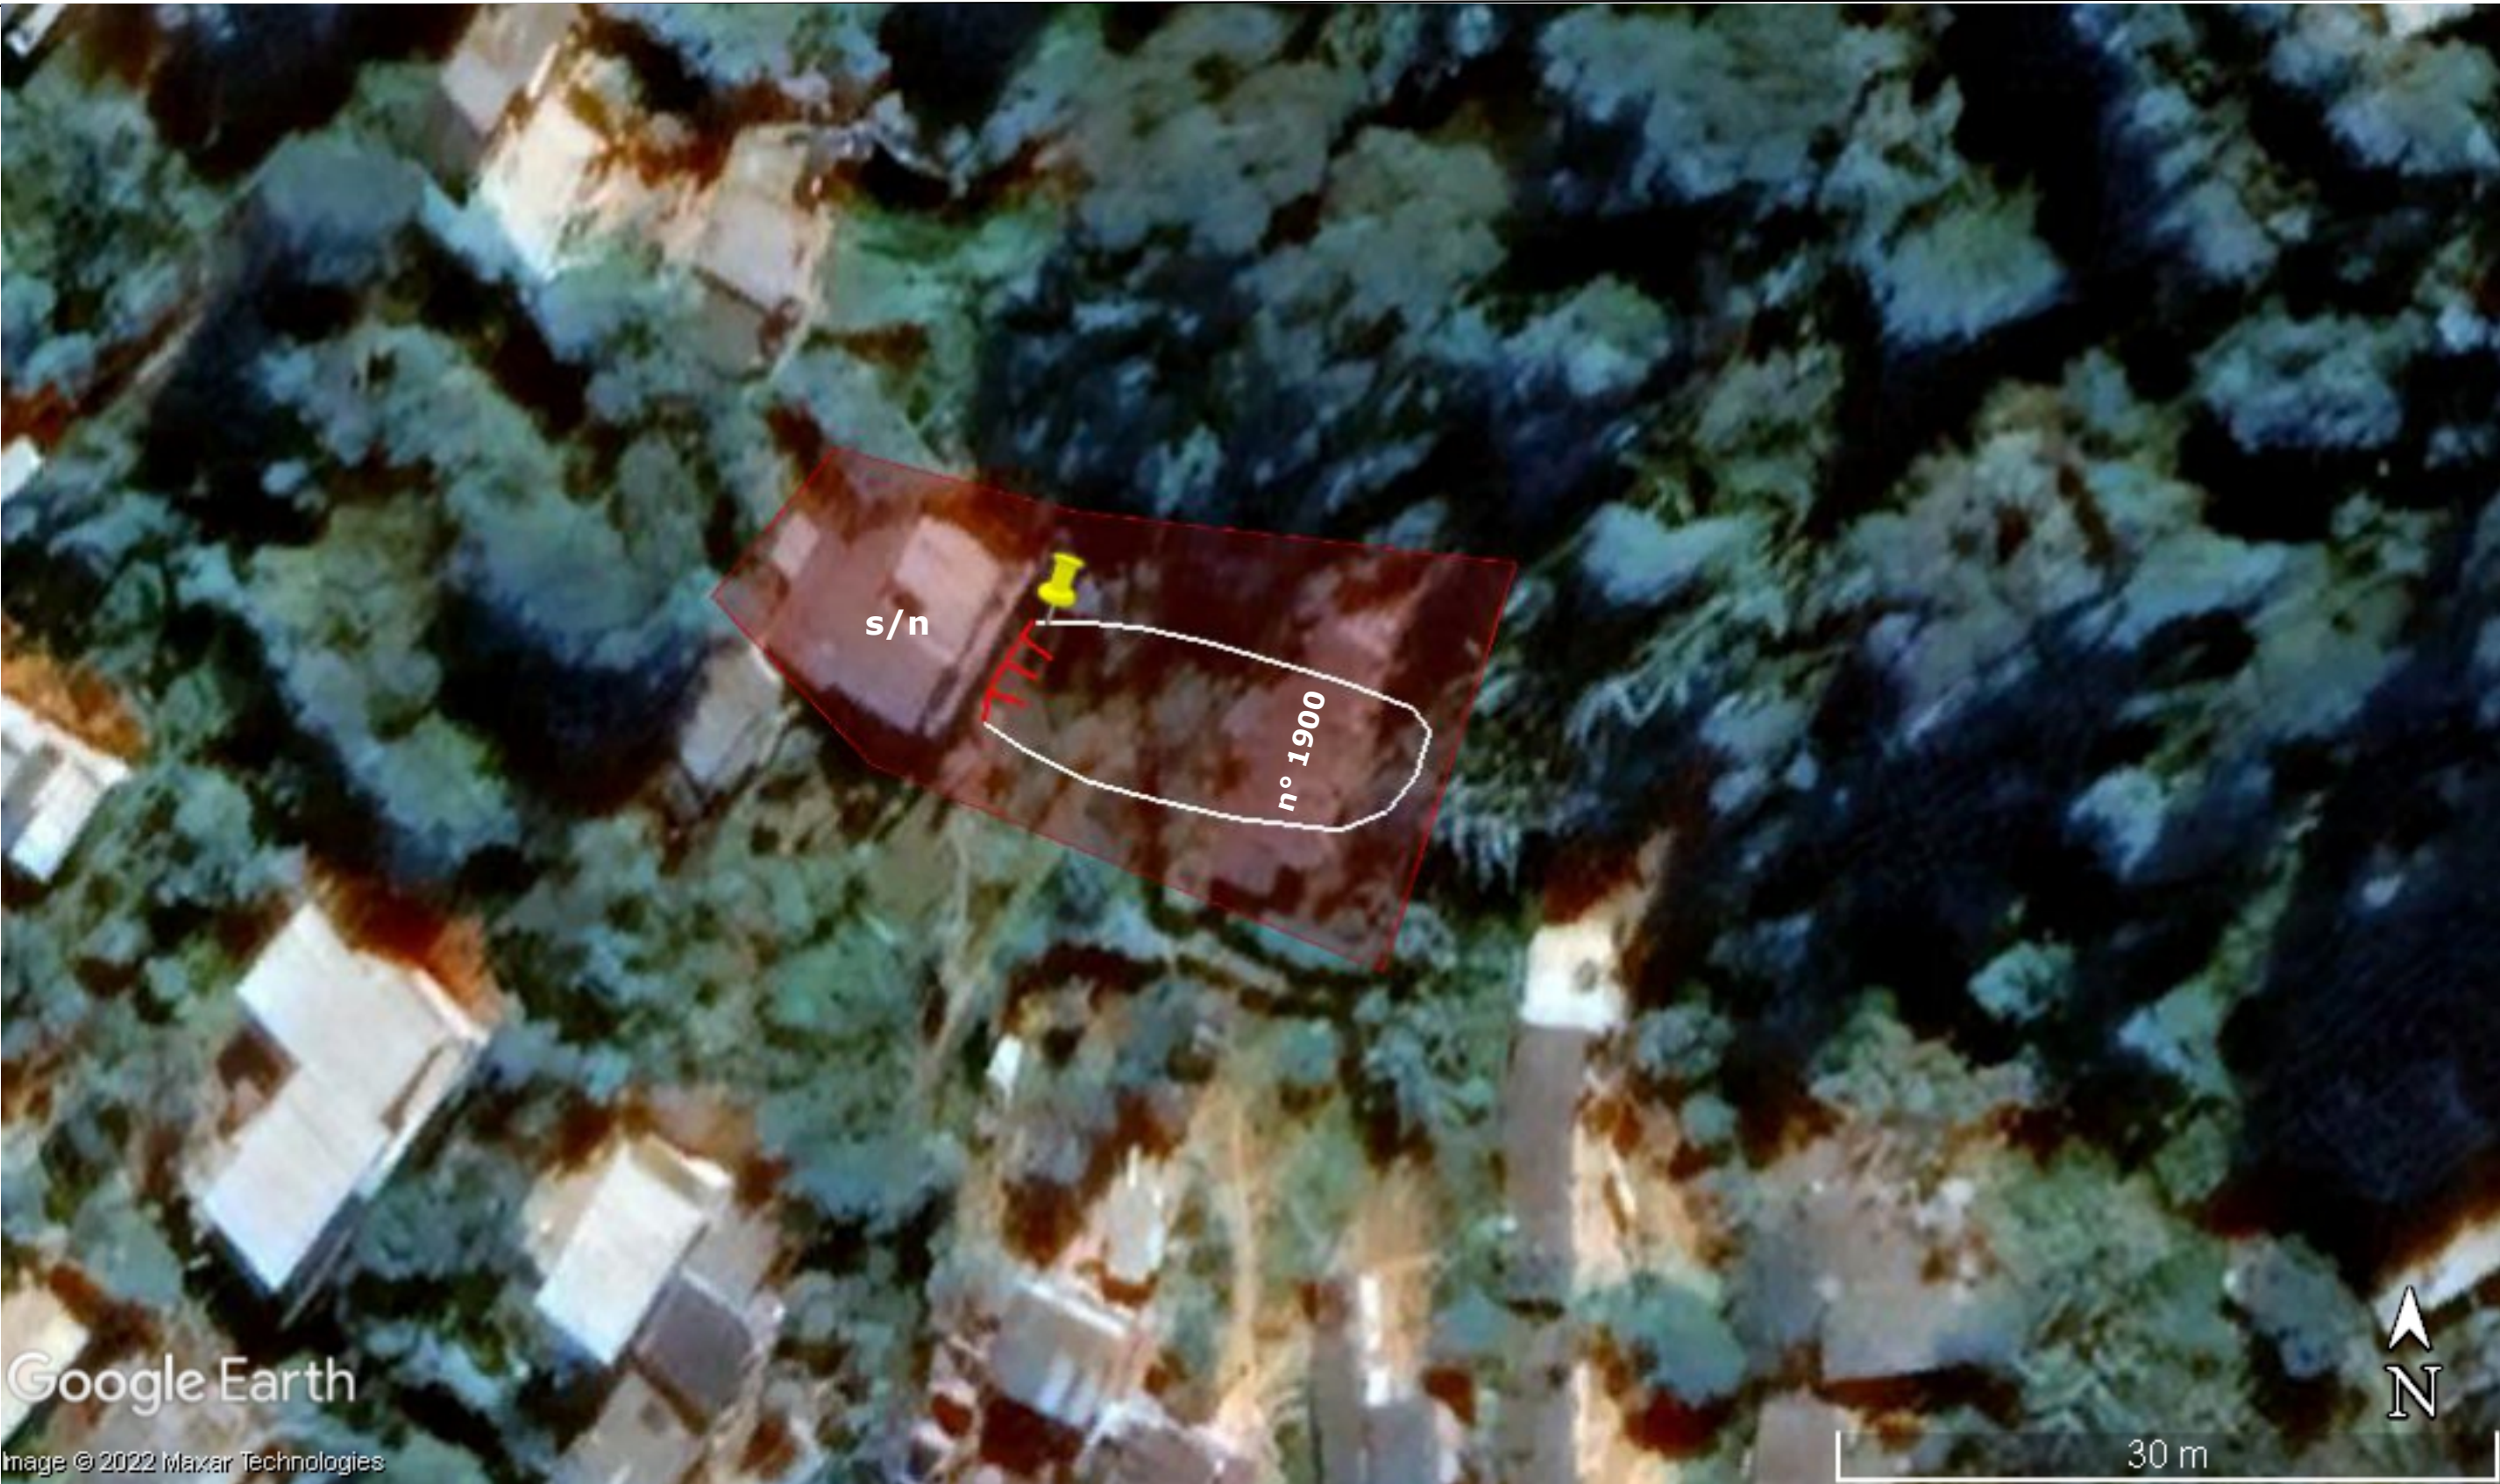
Visita técnica realizada no dia 22/06/22 na Ladeira João Ventura Torres, ° 1900, devido deslizamento ocorrido em 15/02/22, com destruição da casa, sem vítimas. 1) Deslizamento planar de solo residual maduro no talude a montante da casa, atingindo a parte de trás da casa. O morador relatou que a distância da casa para o talude era menor do que 1m. A cicatriz possui dimensões aproximadas de 8 metros de altura e 4 metros de extensão lateral e apreseta ravinamento provocado por fluxo de água a montante. A vegetação é de médio porte a grande porte. A montante da casa de nº 1900, uma casa, s/n, está com a sua estrutura próxima à cicatriz. 2) A jusante da casa de nº 1900, há um talude de corte, com moradias próximas ao talude.
