**Thalweg Tecnologia e Serviços de Geotecnia**  
Cartografia de Risco a Escorregamentos em Encostas  
do Município de Petrópolis

FICHA DE CAMPO

**Mapeamento: deslizamento ocorrido à montante de via pública, sem edificação na área atingida.**

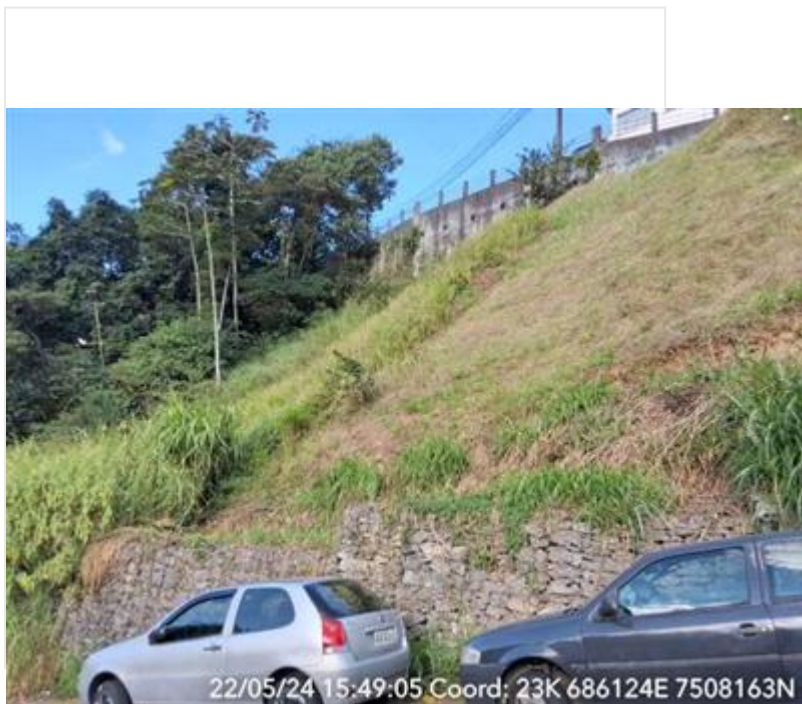
Foto1

**Obras de geotecnia realizadas no local, como cortina atirantada na crista do talude e muro de gabião escalonado no sopé deste.**
