**Thalweg Tecnologia e Serviços de Geotecnia**  
Cartografia de Risco a Escorregamentos em Encostas  
do Município de Petrópolis

FICHA DE CAMPO

**Rua Doutor Eugenio Barcellos em frente ao nº 149**

**Valparaíso**

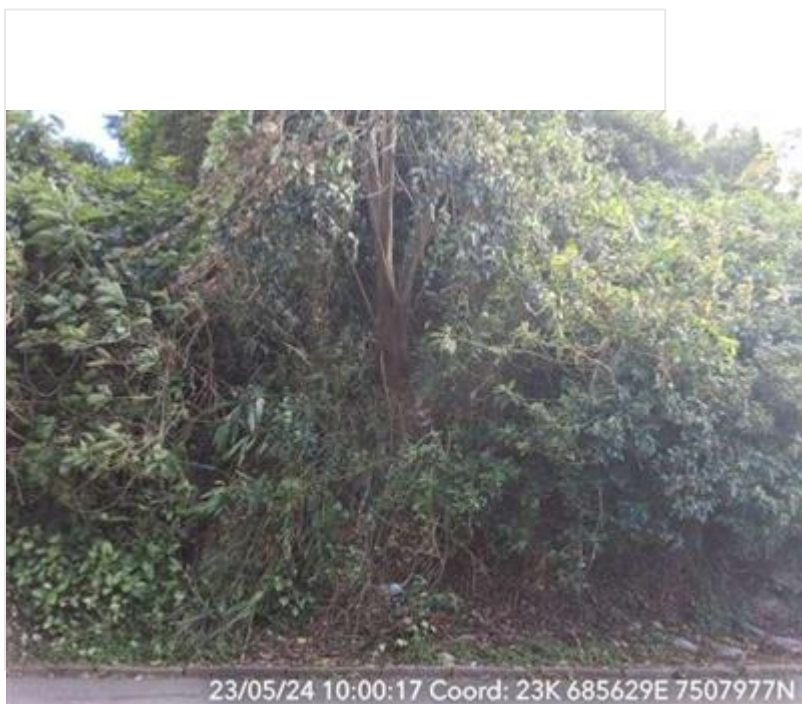
Foto1

**Área indicada como possível cicatriz de deslizamento pretérito, mas sem acumulação de material no local.**

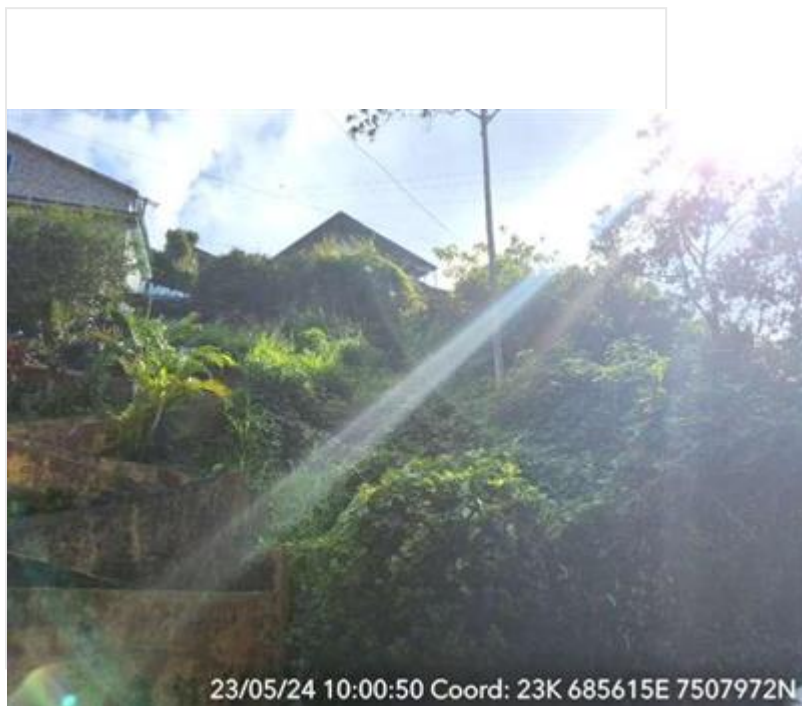
Foto2

**Imóvel à montante da via, não encontra-se à distancia nula. Há ainda alguns metros de distancia para a crista do talude.**
