**Thalweg Tecnologia e Serviços de Geotecnia**  
Cartografia de Risco a Escorregamentos em Encostas  
do Município de Petrópolis

**FICHA DE CAMPO**

**Rua República do Peru, proximo ao 232**

**Quintandinha**

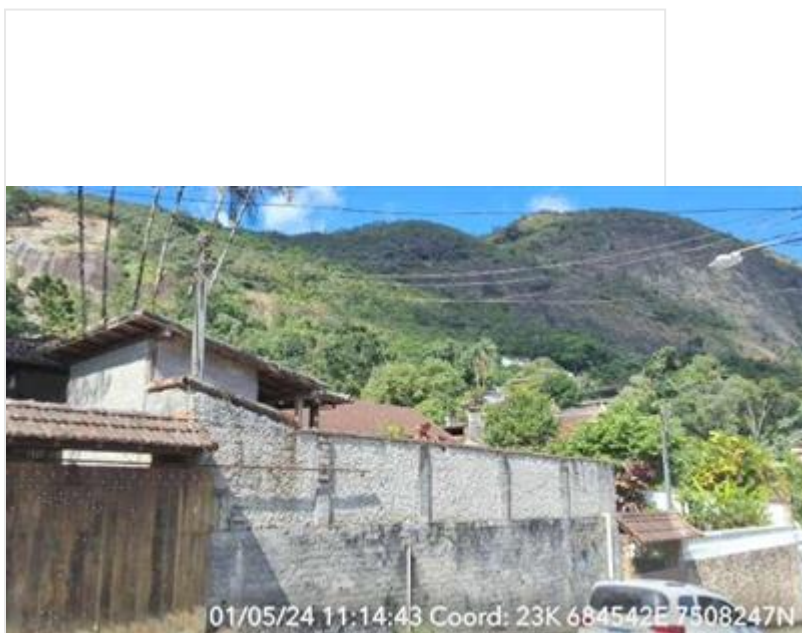
Foto1

**Mapeamento: Não foram identificadas feições indicativas de processos recentes. Imóveis com distancia superiores a 30 metros de distancia para o maciço rochoso e visada frontal do mesmo.**

**Ponto de visada do deslizamento que ocorreu em 2022.**
