**Thalweg Tecnologia e Serviços de Geotecnia**  
Cartografia de Risco a Escorregamentos em Encostas  
do Município de Petrópolis

**FICHA DE CAMPO**

**Av. Presidente Getúlio Vargas Lote 15**

**Quitandinha**

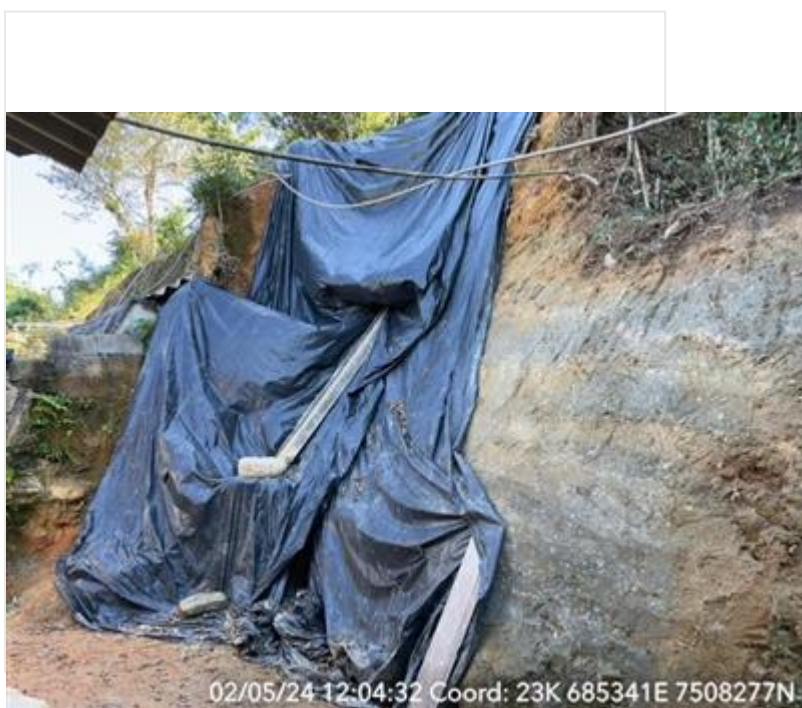
Foto1

**Deslizamento Planar com cicatriz de aproximadamente 5 metros, que atingiu fundos da casa. Moradora escavou a barreira após evento, cicatriz está distante 2 metros da casa atualmente.**

**Cicatriz coberta com lona e corte após evento.**

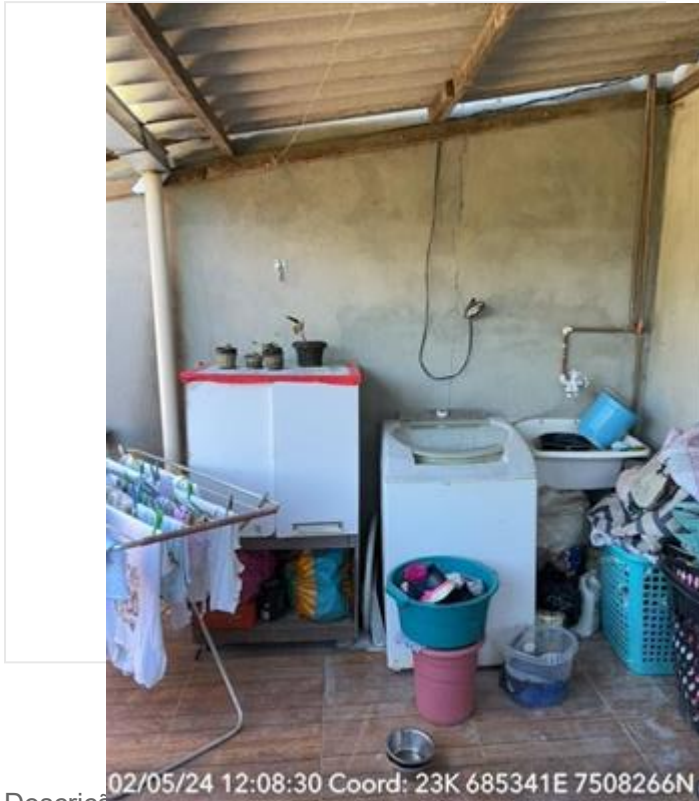
Foto2

**Rachadura apareceu após o evento de março.**
