# Nao Ocorrencia - Mapeamento Petropolis

**Rua Nicaragua, 245**

**Quitandinha**

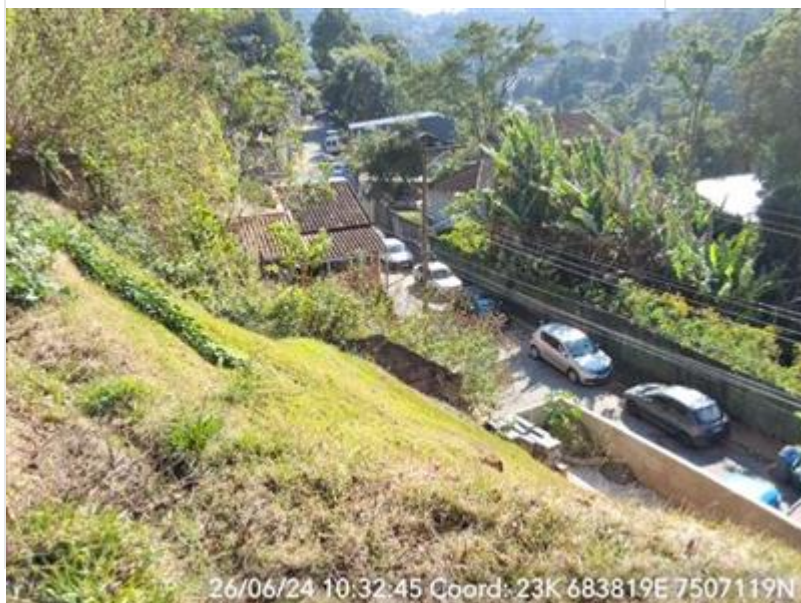
Foto1

**Mapeamento: talude a jusante da residencia que deslizou em 2022 destruindo muro. Há distancia significativa da casa, foi realuzada obra de drenagem e instalaram grama no talude. Não foi observado risc**

**Talude da ocorrencia**

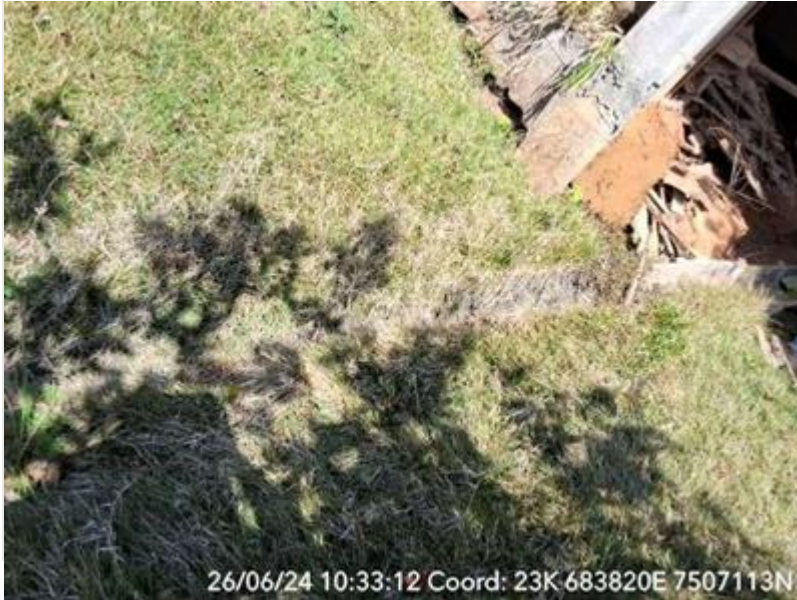
Foto2

**Canaleta de drenagem instalada**
