# Nao Ocorrencia - Mapeamento Petropolis

**Rua Brigadeiro Castrioto, 2400**

**Esperança**

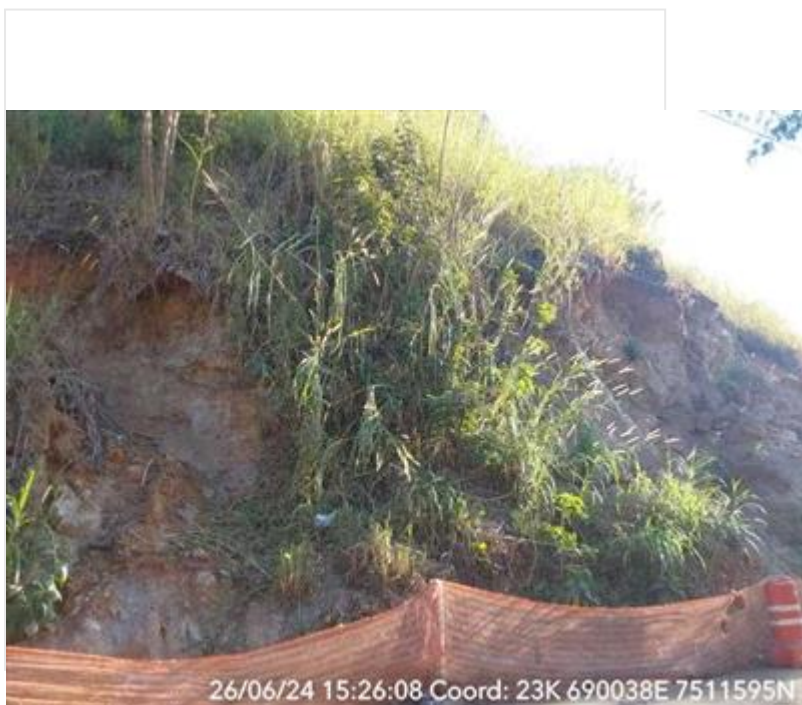
Foto1

**Recorrencia de deslizamentos que afetam a rua a jusante. Foram observados trincas no pavimento a montante do talude de corte, que não indicam área de risco remanescente, mas sim, área para mapeamento.**

**Deslizamento na altura da residencia numero 2400, a montante da rua brigadeiro castrioto.**
