# Nao Ocorrencia - Mapeamento Petropolis

**Rua Oswero Vilaça, esquina com a Rua Teresa**

**Alto da Serra**

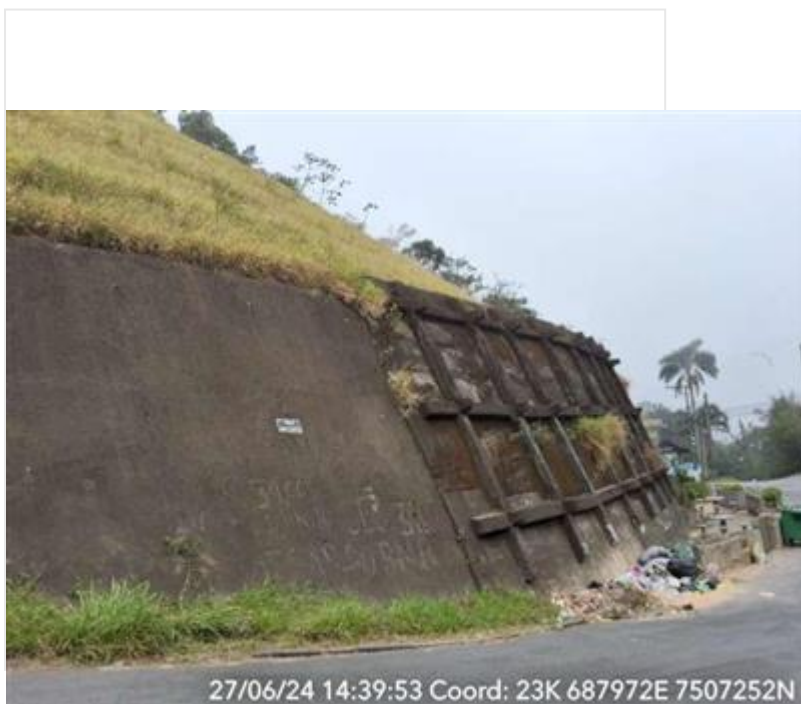
Foto1

**Visada frontal de ponto de ocorrencia com intervenção geotécnica, apresentando sinais de manutenção precária pequenos pontos de ruptura com crescimento de vegetação.**
