# Thalweg Tecnologia e Serviços de Geotecnia

Cartografia de Risco a Escorregamentos em Encostas  
do Município de Petrópolis

## FICHA DE CAMPO

**Rua casemiro de abreu, 224 (cantinho do perereca)**

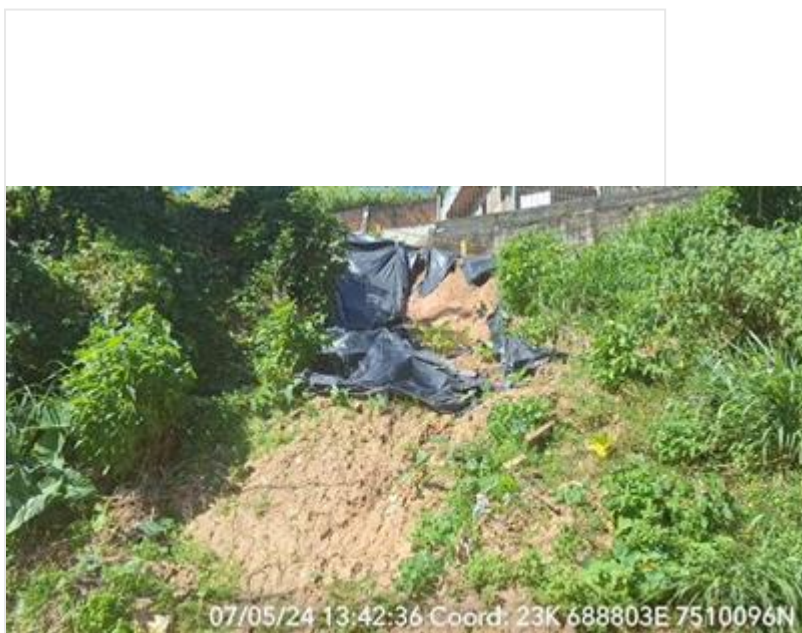
Foto1

**Deslizamento de terra planar com atingimento de via. Um pouco mais abaixo, ha trincas e um leve degrau na via de acesso do local, indicando movimentação.**

**Deslizamento planar**

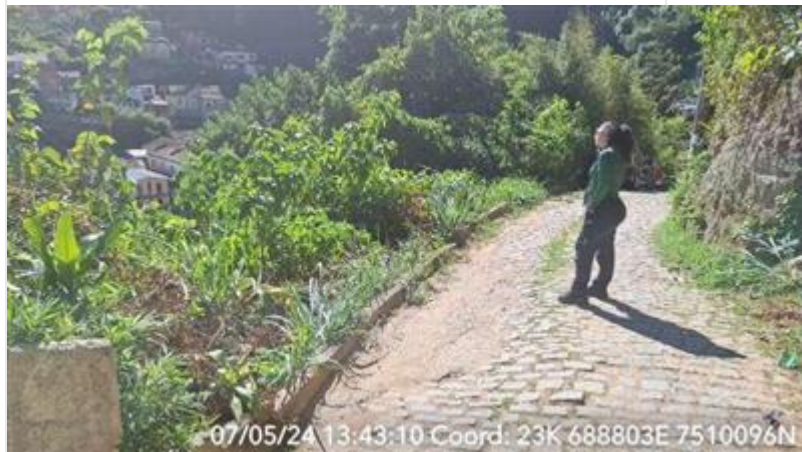
Foto2

**Afundamento da via**
