**Thalweg Tecnologia e Serviços de Geotecnia**  
Cartografia de Risco a Escorregamentos em Encostas  
do Município de Petrópolis

FICHA DE CAMPO

**Rua atilio marotti, proximo ao 208 (prox.a oficina)**

**Quarteirão Brasileiro**

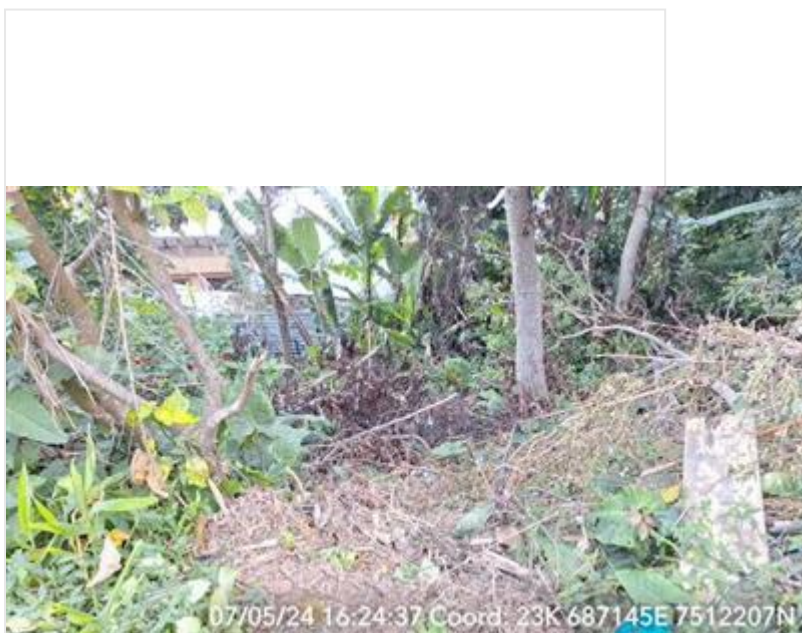
Foto1

**Deslizamento a jusante da calçada, com queda de arvores e trincas na rua. O agravante são entulhos depositados nas trincas assim como carros abandonados.**

**Deslizamento a jusante da rua sem atingir as casas a jusante**

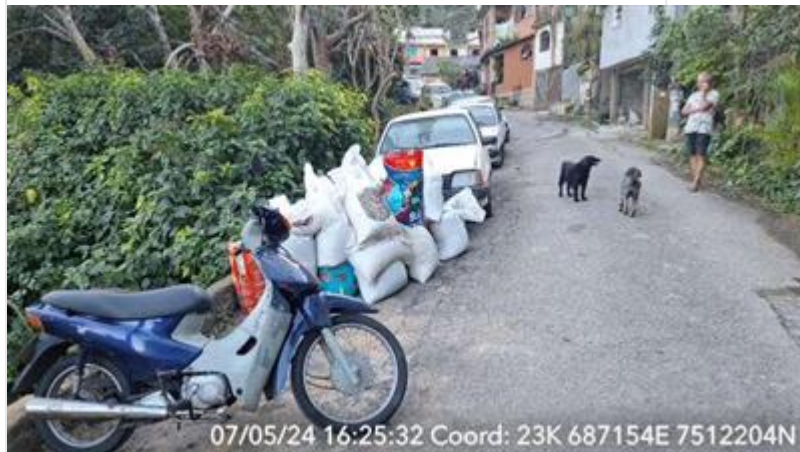
Foto2

**Trincas na rua**
