Thalweg Tecnologia e Serviços de Geotecnia  
Cartografia de Risco a Escorregamentos em Encostas  
do Município de Petrópolis

FICHA DE CAMPO

**Rua Waldemar Ferreira da Silva, 350**

**Caxambu**

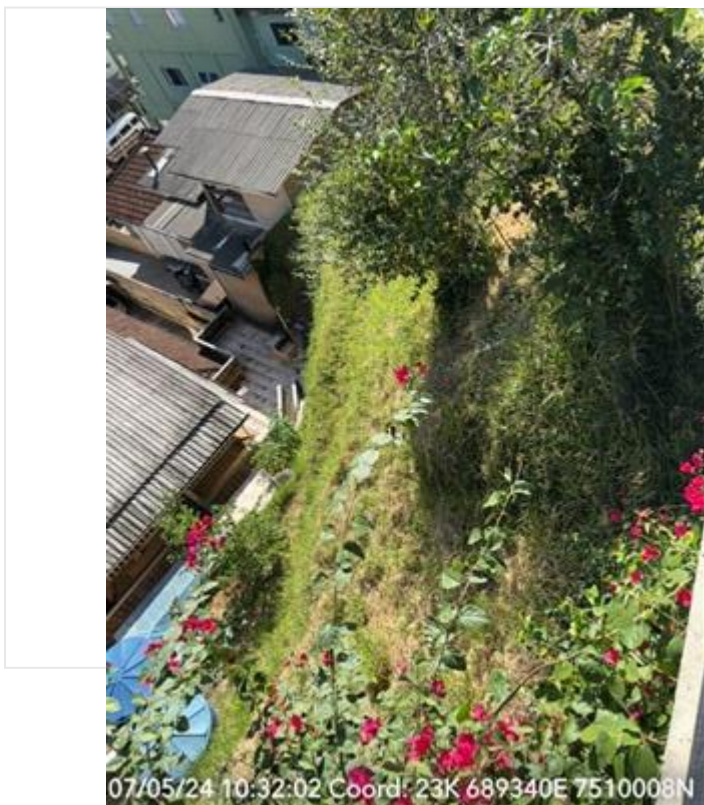
Foto1

**Encosta com vegetação recém aparada**

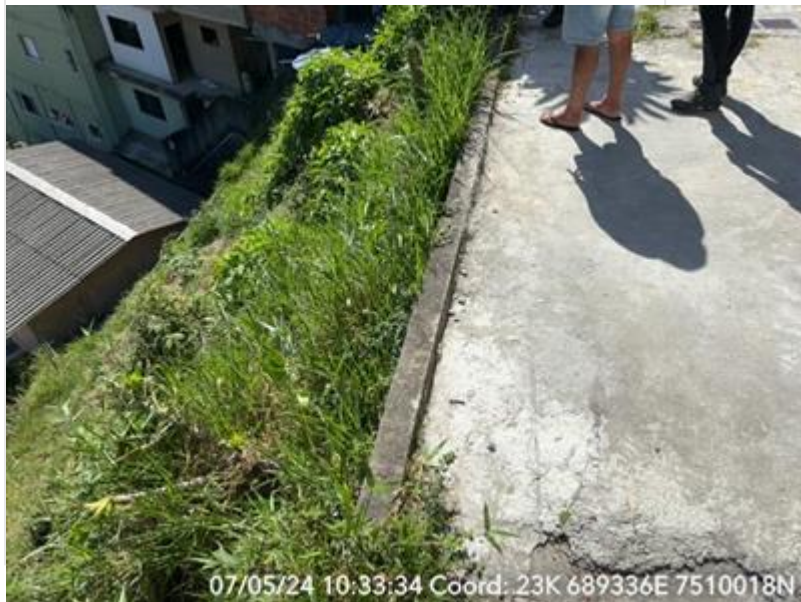
Foto2

**Não foi possível observar erosão na encosta, porém foi observado rachadura no pavimento da servidão**

**Rachadura na servidão que passa por trás da casa**
