## Cartografia de Risco a Escorregamentos em Encostas do Município de Petrópolis

### FICHA DE CAMPO

**Rua Dr. Helio Bitencourt**

**Centro**

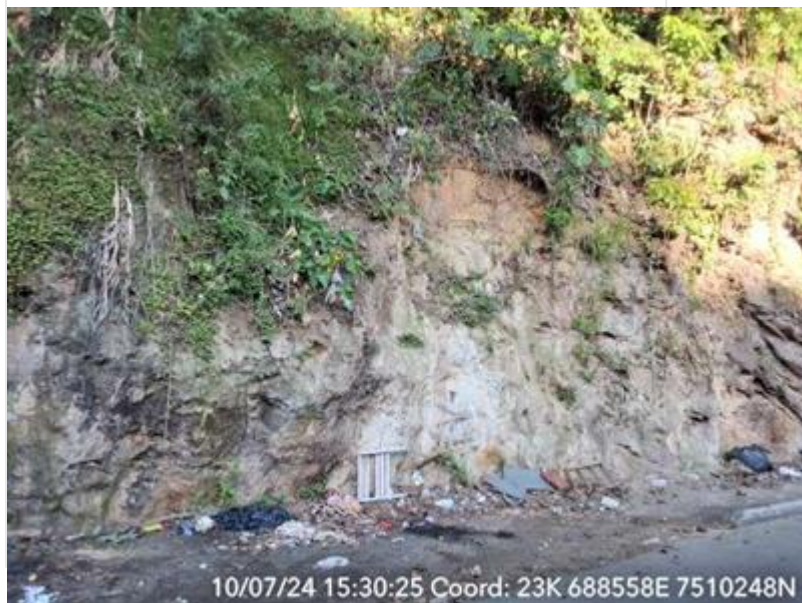
Foto1

**Mapeamento: deslizamento em via, com pacote espesso de rocha alterada na base**

**Cicatriz de deslizamento solo sobre rocha na via**
