**Thalweg Tecnologia e Serviços de Geotecnia**  
Cartografia de Risco a Escorregamentos em Encostas  
do Município de Petrópolis

**FICHA DE CAMPO**

**Estrada Manoel Marques, 123 (em frente à Assembleia de Deus)**

**Araras**

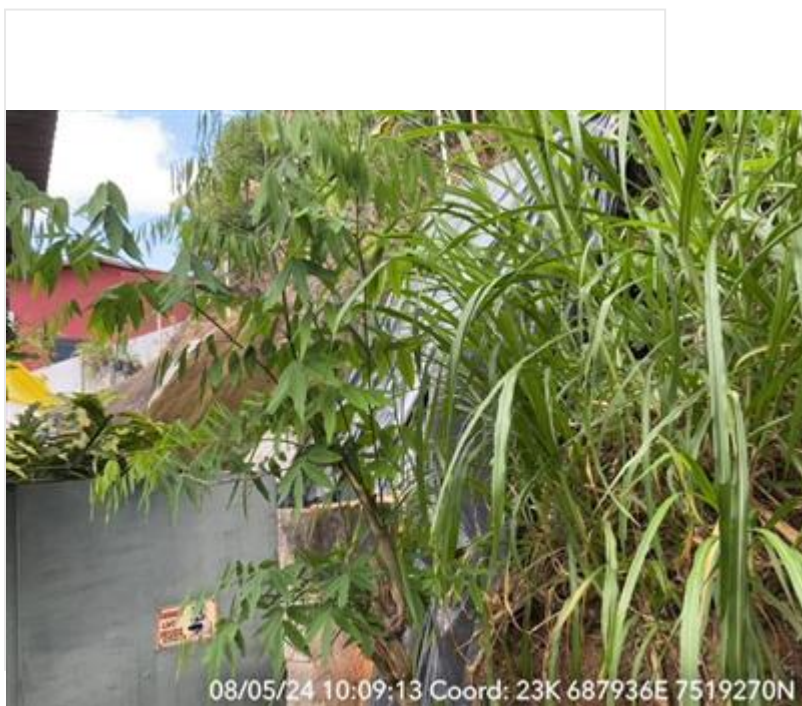
Foto1

**Deslizamento planar, encostas concretada de aproximadamente 4 metros. Atingimento do pátio dos fundos da residência.**

**Cicatriz coberta com lona**

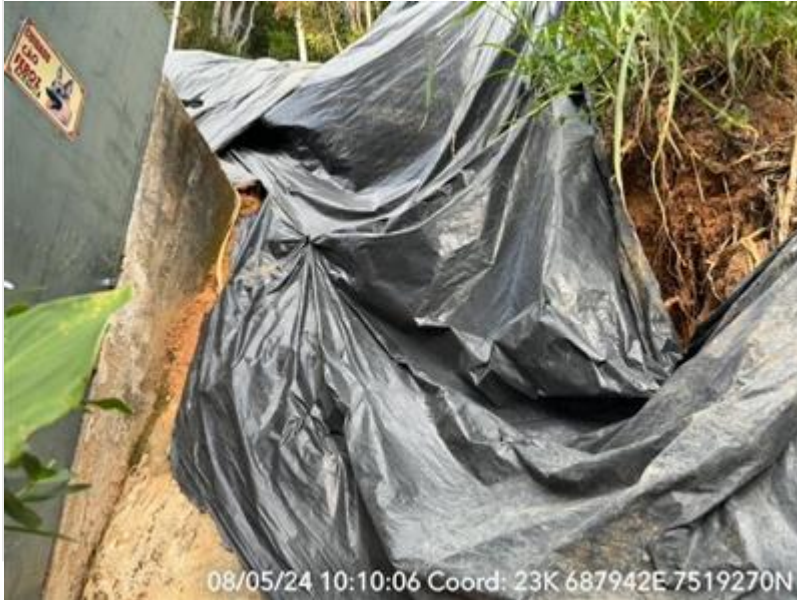
Foto2

**Cicatriz coberta com lona**
