# Nao Ocorrencia - Mapeamento Petropolis

**Estrada João de Deus Rodrigues, 829**

**Pedro do Rio**

**Mapeamento: talude de corte com evidencia de mobilização de material diretamente para a via. As residencias encontram-se distantes do local.**

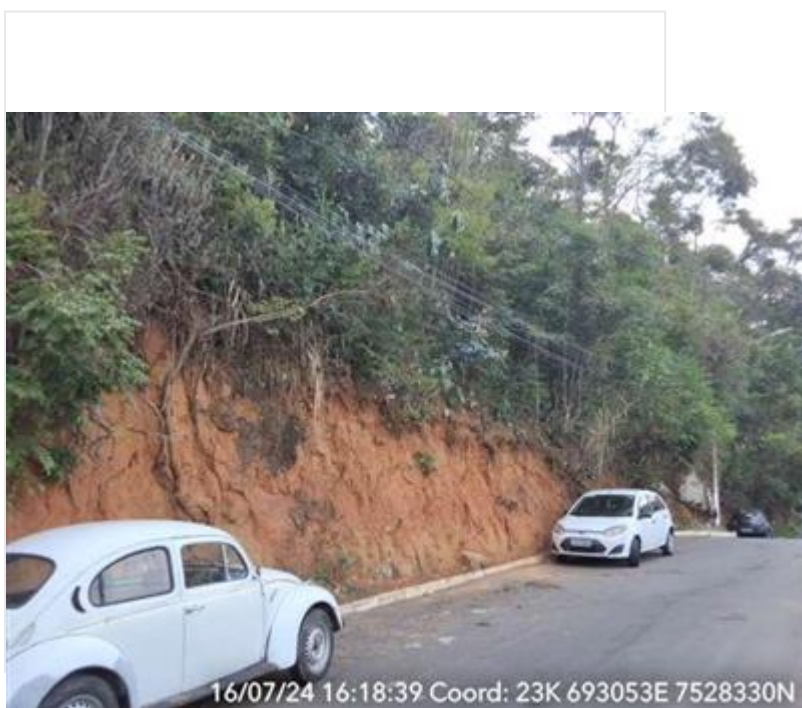
Foto1

**Ponto de ocorrencia em talude de corte com feições erosivas, raízes de árvores expostas e crista em angulos negativos.**

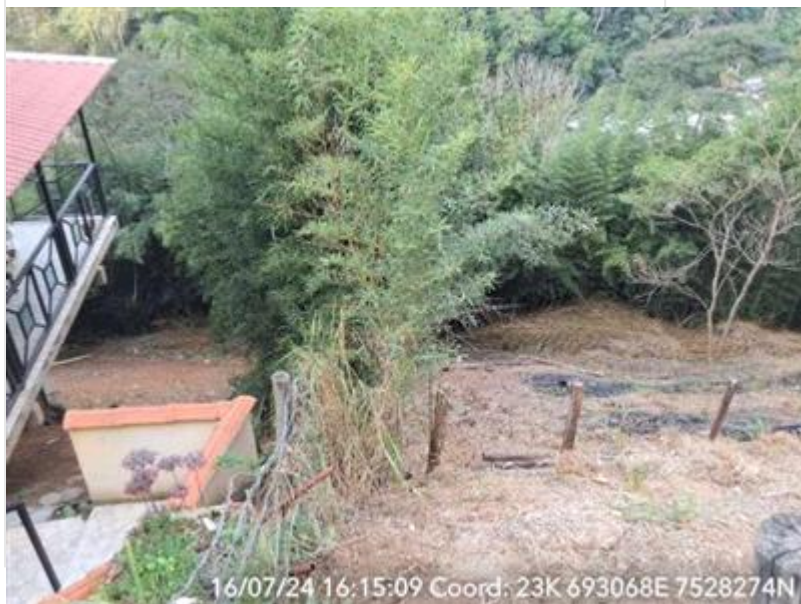
Foto2

**Área da casa 833 sem indícios de instabilidade.**
