**CARTA DE RISCO REMANESCENTE  
BINGEN**

**PROJETO : Equipe NADE /DRM-RJ  
PROJEÇÃO CARTOGRÁFICA 24K SIRGAS 200  
SISTEMA GEODÉSICO SIRGAS 2000**

**Data de Liberação 25\08\2022**

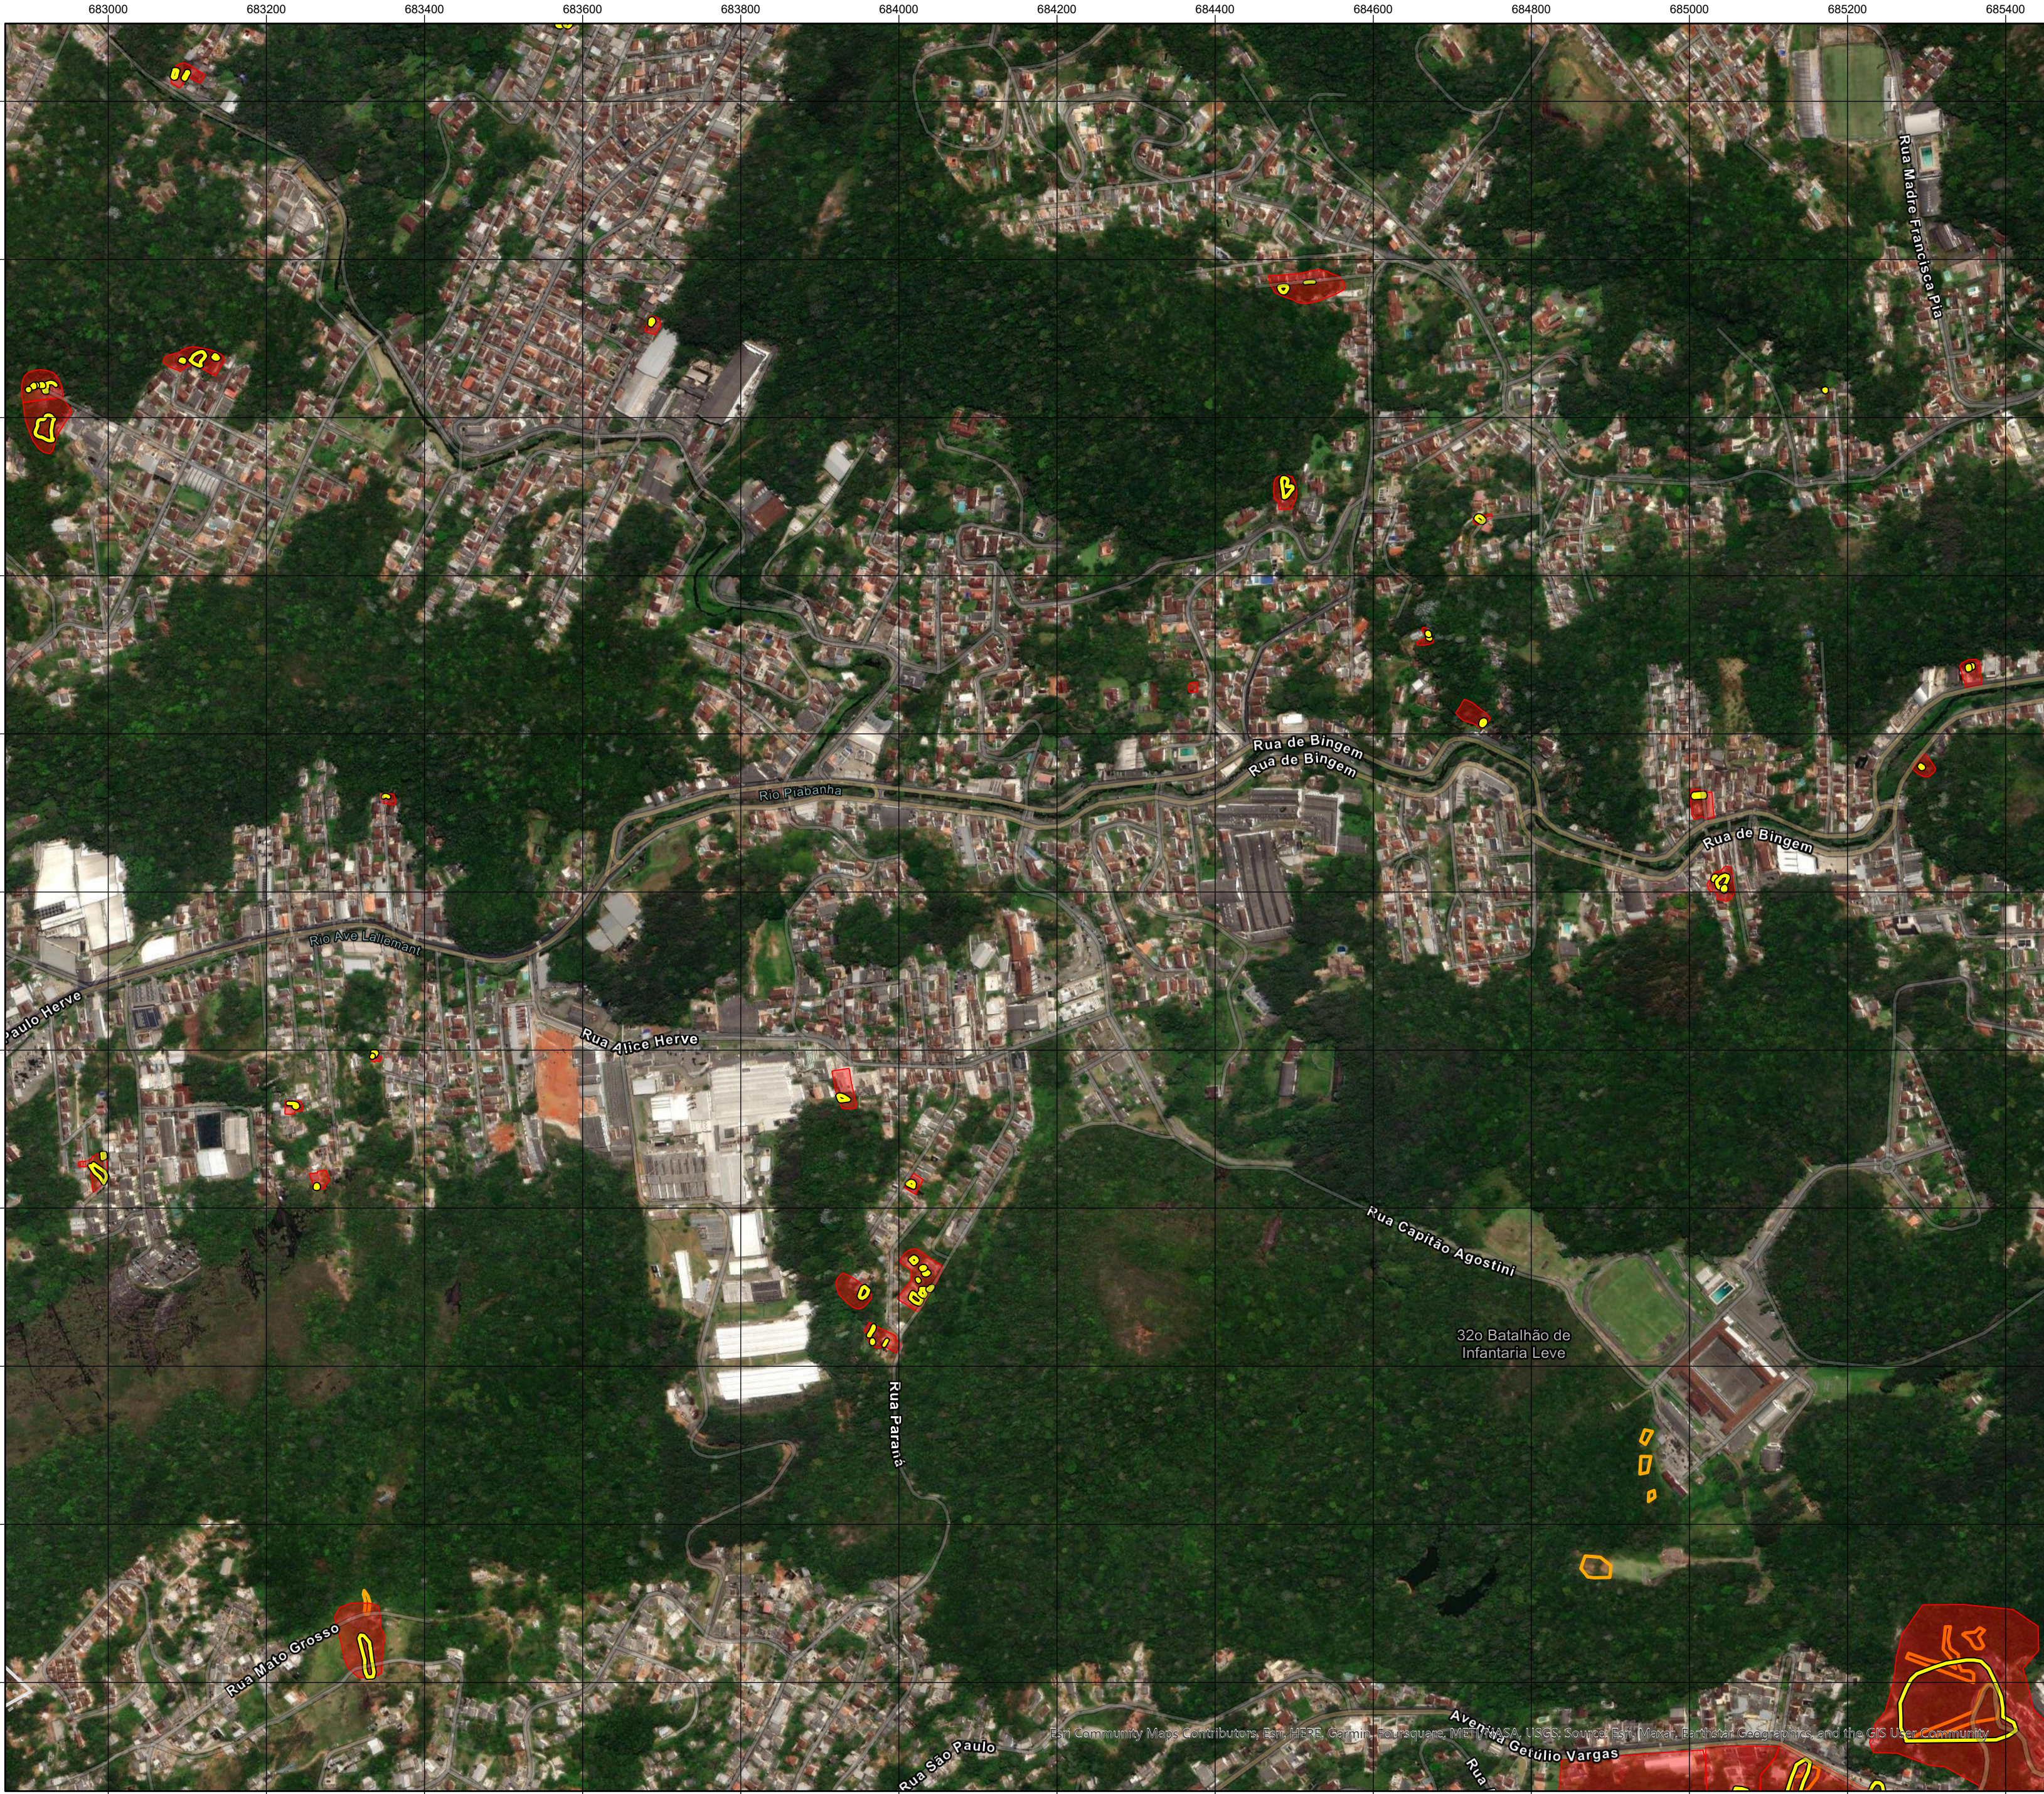
A carta de risco remanescente aponta as cicatrizes dos movimentos de massa, identificados em campo e por imagens de drones e de satélite, bem como os polígonos das áreas avaliadas in loco como de risco remanescente pelas equipes técnicas. Cabe esclarecer que estas avaliações são preliminares sendo realizadas de forma expedita e em caráter emergencial. O objetivo dos produtos gerados é subsidiar as ações seguintes dos poderes públicos, municipal e estadual, quanto a intervenções e interdições das edificações em risco.
