## APRESENTAÇÃO

Este Relatório Técnico apresenta as duas cartas geotécnicas que compõem o resultado da Cartografia Geotécnica de Aptidão Urbana, na escala 1:10.000 (CGU), de Barra Mansa, desenvolvida pelo Serviço Geológico do Rio de Janeiro, DRM-RJ. Elas substituem as “CGUs da PANGEA” entregues pelo DRM-RJ em Junho de 2014 e devem constituir, a partir de sua divulgação, as “CGUs do DRM”.

Trata-se da Carta Geológico-Geotécnica Específica sobre Escorregamentos de Barra Mansa (CGUi) e da Carta Geotécnica de Aptidão Urbana Específica quanto ao Potencial de Ocorrência de Escorregamentos (CGUf) de Barra Mansa. Elas derivam da complementação e da retificação das “CGUs da PANGEA”, e, respectivamente, diagnosticam a distribuição, a tipologia e as causas dos escorregamentos, e definem o potencial de ocorrência de escorregamentos que podem afetar o município no futuro.

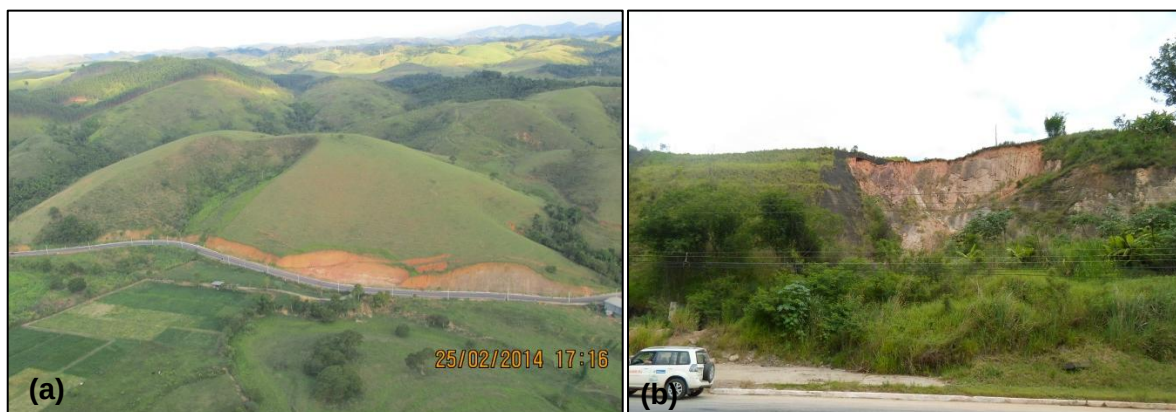
**Figura 2:** Imagens ilustrativas da unidade solo residual espesso (Unidade SR) localizadas em: **(a)** Rialto (coordenadas X576607, Y7505895) e **(b)** São Judas (coordenadas X588395, Y7507677).

(1) As seções de encostas constituídas por solos residuais espessos (Unidade SR) estão distribuídas por toda extensão do município perfazendo 87,58% da área municipal, e são domínios com muito alto potencial de ocorrência de escorregamentos, porque apesar destes solos terem resistência ao cisalhamento muito alta e geralmente eles estão presentes em terrenos com declividade  $< 30^\circ$ , a formação de feições erosivas como voçorocas, propicia a ocorrência de escorregamentos de grandes proporções. Quando as encostas contam com uma elevada densidade de cortes ou pontos de lançamento das águas pluviais (em favelas), todo o entorno tem um potencial muito alto a crítico de ocorrência de escorregamentos (62.5% das ocorrências) (Figura 2);

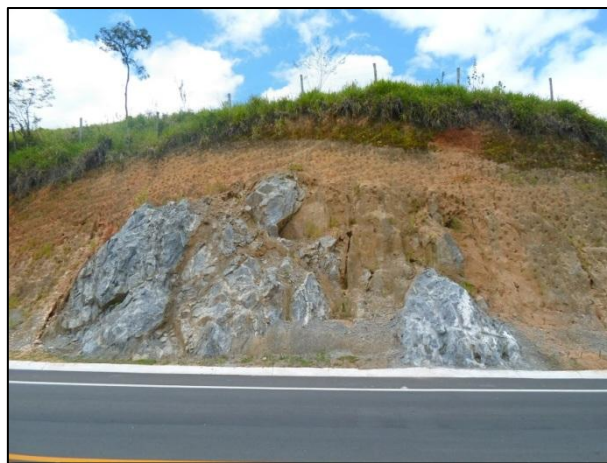
**Figura 3:** Unidade solo residual raso, dispostos sobre rocha (Unidade S/R) localizadas em Rialto (coordenadas X575871, Y7503677).

(2) As seções de encostas constituídas por solos residuais rasos, dispostos sobre rocha (Unidade S/R) estão distribuídas por toda extensão do município perfazendo 2,08% da área municipal, são domínios potencial moderado a alto de ocorrência de escorregamentos quando

a declividade dos terrenos é  $> 30^\circ$ , em perfis côncavos, porque são solos que saturam rapidamente em períodos de chuva intensa. Em declividade  $< 30^\circ$ , tornam-se domínios com baixo potencial de ocorrência de escorregamentos. Quando o perfil é convexo, entretanto, o potencial de ocorrência de escorregamentos na primeira declividade é apenas alto e na segunda baixo. Esta unidade concentra-se principalmente no distrito de Antônio Rocha e nos bairros Rozelândia, Nova Esperança, Vila Principal, Santa Clara, Boa Vista e Boa Sorte (Figura 3);

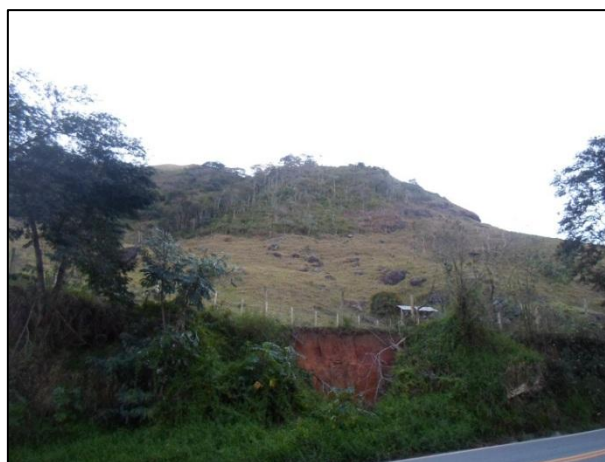
**Figura 5:** Imagens ilustrativas da unidade depósitos de tálus (Unidade TA) localizadas em: (a) Nossa Senhora do Amparo (coordenadas X589018, Y7529407)

(4) As seções de encostas constituídas por depósitos de tálus (Unidade TA) estão distribuídas na porção norte do município perfazendo 0,07% da área municipal, localizam-se a norte do município, no distrito Nossa Senhora do Amparo, e são domínios com muito alto potencial de ocorrência de escorregamentos, independentemente do perfil de declividade. Nos domínios de solo residual espesso (SR) com declividade  $> 30^\circ$  o seu potencial é superior que os domínios de tálus (TA), devido aos seus volumes e aos alcances menores dos deslizamentos de solo e rocha que neles ocorrem os depósitos de tálus quando escavados (taludes de corte) facilita a indução dos escorregamentos (Figura 5);
