APRESENTAÇÃO

Este Relatório Técnico apresenta as duas cartas geotécnicas que compõem o resultado da Cartografia Geotécnica de Aptidão Urbana, na escala 1:10.000 (CGU), de Itaperuna, desenvolvida pelo Núcleo de Análise e Diagnóstico de Escorregamentos do Serviço Geológico do Rio de Janeiro, o DRM-RJ. Elas substituem as “CGUs da PANGEA” entregues pelo DRM-RJ em Junho de 2014 e devem constituir, a partir de sua divulgação, as “CGUs do DRM”.

Trata-se da Carta Geológico-Geotécnica Específica sobre Escorregamentos de Itaperuna (CGUi) e da Carta Geotécnica de Aptidão Urbana Específica quanto ao Potencial de Ocorrência de Escorregamentos (CGUf) de Itaperuna. Elas derivam da complementação e da retificação das “CGUs da PANGEA”, e, respectivamente, diagnosticam a distribuição, a tipologia e as causas dos escorregamentos que afetam o município, e definem o potencial de ocorrência de escorregamentos no futuro.

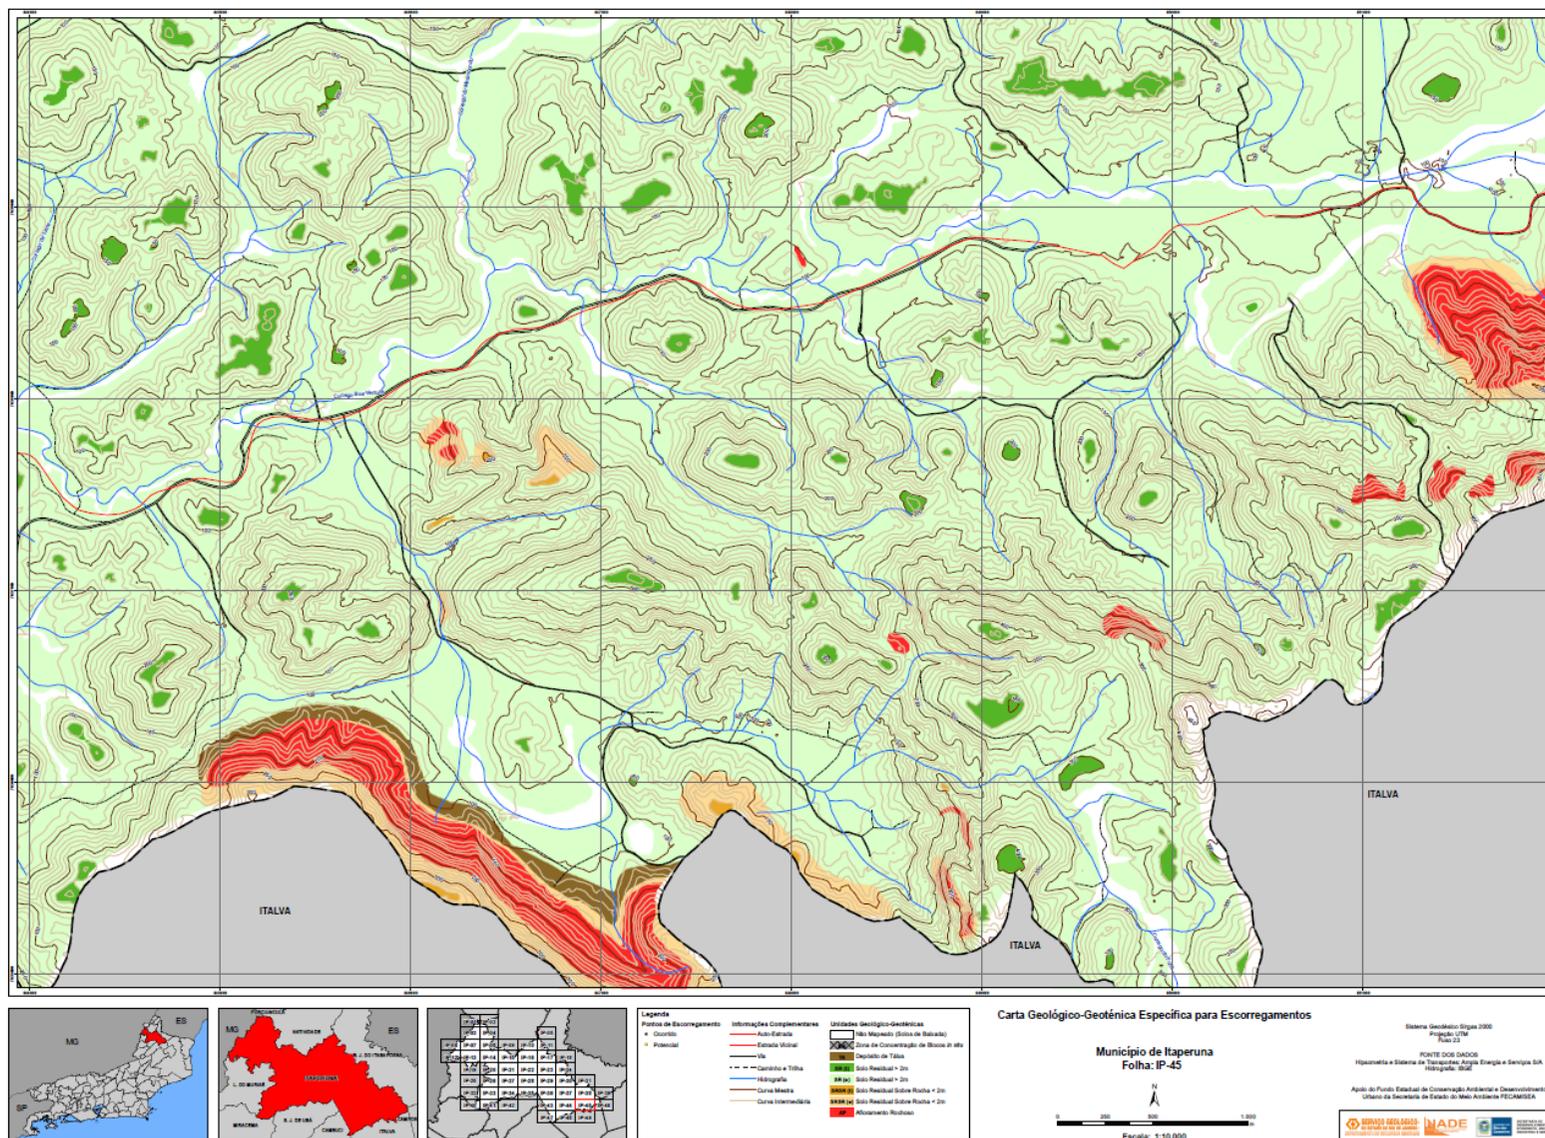
Figura 1: CGU do DRM

A Carta Geológico-Geotécnica Específica para Escorregamentos de Itaperuna, na escala 1:10.000 (CGUi do DRM), exemplificada na Figura 1 e disponibilizada em pdf no CD em anexo, compartimenta o meio físico em unidades geológico-geotécnicas de acordo com a gênese dos materiais superficiais e as características dos escorregamentos que estão a elas associadas. A compartimentação do território se baseou na caracterização de centenas de setores de encostas mapeados no campo, descritos em fichas padrão e ilustrados através de croquis esquemáticos (plantas), perfis longitudinais e fotos terrestres, e, no caso das áreas inacessíveis, na interpretação das fotos oblíquas de helicóptero.

A delimitação das unidades geológico-geotécnicas, representadas por cores e símbolos, não foi trivial, dada, principalmente, a grande variabilidade tanto da espessura e da textura dos solos residuais e transportados, como do grau de faturamento dos maciços rochosos. Por conta disto, procedeu-se, quando possível, à generalização - as pequenas unidades foram evitadas, e à extrapolação baseada em observações à distância. Na maioria dos casos, também, foi dada prioridade às “unidades mais problemáticas”, ou seja, aquelas nas quais o alcance potencial e a capacidade destrutiva dos escorregamentos são maiores.

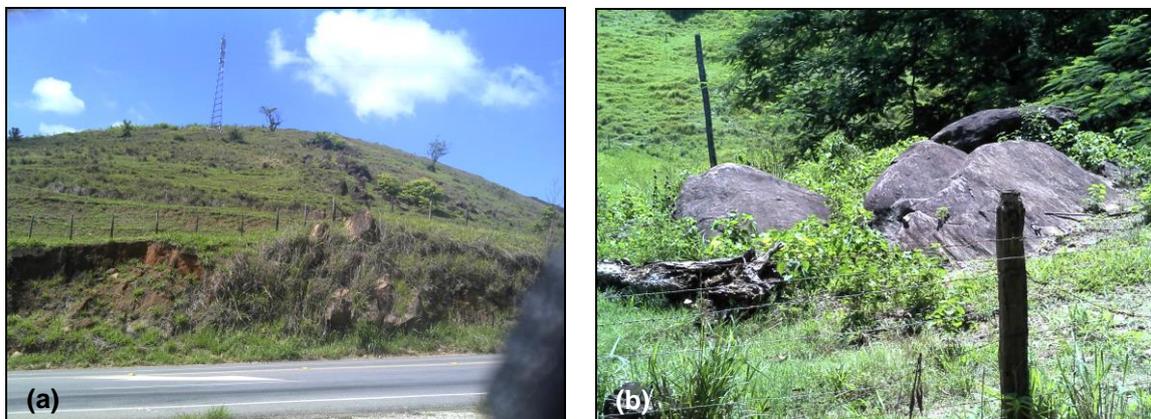
(1) As encostas constituídas por zonas de concentração de blocos *in situ* (Unidade BR), independentemente das suas feições geométricas, se côncavas ou convexas, ou das suas classes de declividade, são domínios com potencial crítico de ocorrência de escorregamentos, porque suas características intrínsecas de instabilidade – apoio dos blocos, forma e massa - “facilitam” o início das quedas rápidas de blocos de rocha com volumes de até 10m³ e faz com que os alcances dos movimentos cheguem a até 40m (Figura 2);

Figura 2: Imagem ilustrativa da unidade zonas de concentração de blocos *in situ* (Unidade BR). **(a)** (coordenadas X 208153, Y 7650573) e **(b)** (coordenadas X 822374,0269, Y 7656286,1912).

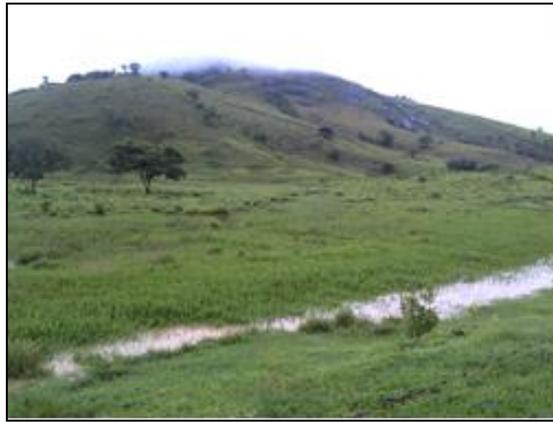
(2) As seções de encostas constituídas por depósitos de tálus (Unidade TA) são domínios com potencial muito alto de ocorrência de escorregamentos, independentemente da declividade e da curvatura. O potencial superior dos domínios de tálus (TA) em relação aos domínios de afloramentos rochosos (AF) se deve aos volumes e aos alcances maiores dos deslizamentos de solo e rocha que neles ocorrem, numa mesma extensão de área, já que são materiais escaváveis e sempre “alimentam” a execução de cortes, o que facilita a indução dos escorregamentos (Figura 3);

Figura 3: Imagem ilustrativa da unidade depósito de talus na base da encosta (Unidade TA) (coordenadas X 200361, Y 7656987).

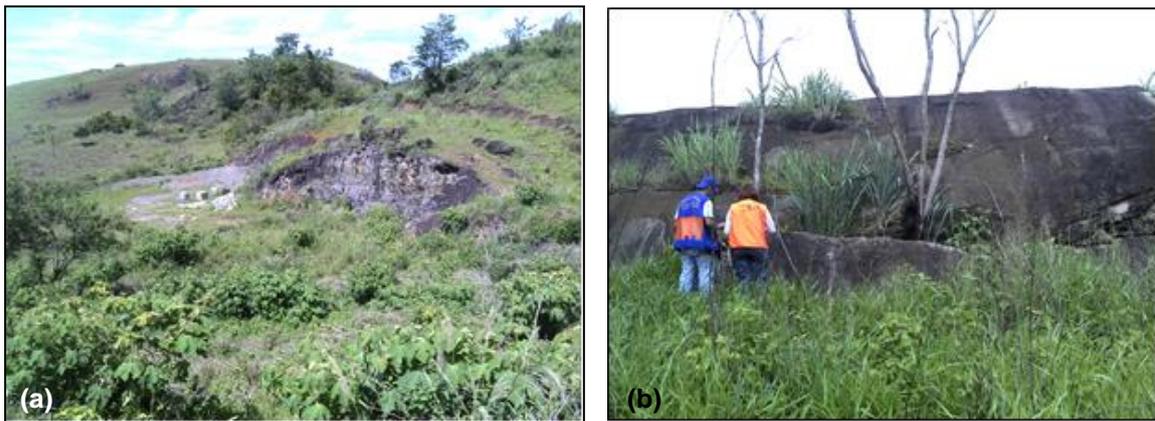
(3) As seções de encostas constituídas por afloramentos rochosos (Unidade AF) são domínios com potencial alto de ocorrência de quedas de lascas quando correspondem a áreas de pedreiras desativadas ou quando a declividade dos terrenos é $> 30^\circ$ independente da curvatura do terreno. Quando, entretanto, as encostas têm declividade $< 30^\circ$, o potencial é moderado. O potencial inferior dos domínios de afloramentos rochosos AF em relação aos domínios blocos *in situ* (BR) e de tálus (TA) se deve ao alcance menor dos processos que neles ocorrem, em geral da ordem de até 20m (Figura 4);

Figura 4: Imagens ilustrativas da unidade afloramentos rochosos (unidade AF). **(a)** Rejeito de pedra (coordenadas X197583, Y 7655061). **(b)** Afloramento rochoso de meia encosta (coordenadas X195855, Y 7653803).

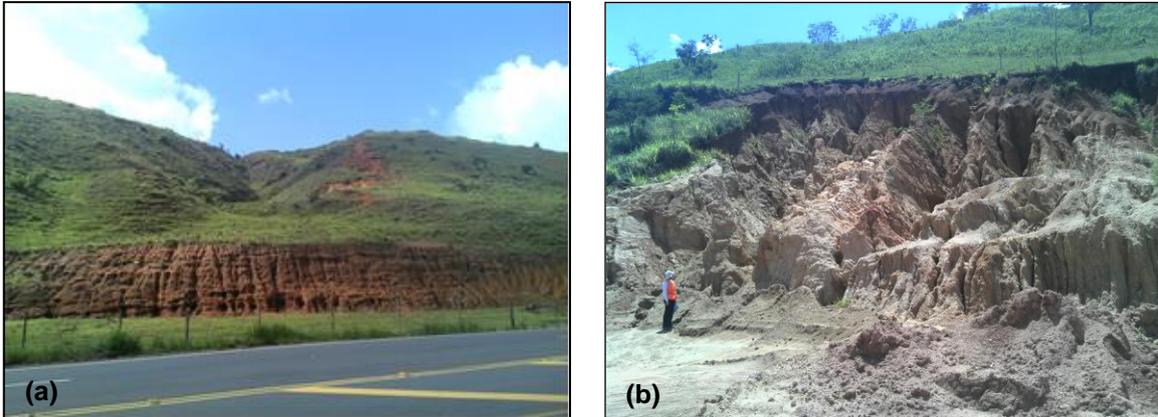
(4) As seções de encostas constituídas por solos residuais espessos (Unidade SR) são domínios com muito alto potencial de ocorrência de escorregamentos em terrenos côncavos com declividade $> 30^\circ$, apesar da sua resistência ao cisalhamento ser muito alta, este potencial é agravado quando exibem cicatrizes de escorregamentos recentes, em áreas de saibreiras ou uma elevada densidade de cortes. Nesta mesma declividade, porém com curvatura convexa, seu potencial será alto. Quando a declividade é $< 30^\circ$ o potencial de escorregamentos será moderado, independente da curvatura do terreno. Este potencial moderado a muito alto de

ocorrência de escorregamentos em condições indutoras é menor que o potencial alto dos domínios de tálus (TA), em função dos alcances menores dos deslizamentos de solo (nos domínios SR) quando comparados aos deslizamentos de blocos (em domínios TA) (Figura 5);

Figura 5: Imagem ilustrativa da unidade solos residuais espessos (Unidade SR). **(a)** (coordenadas X 207786, Y7650543) e **(b)** (coordenadas X 207786, Y 7650543).

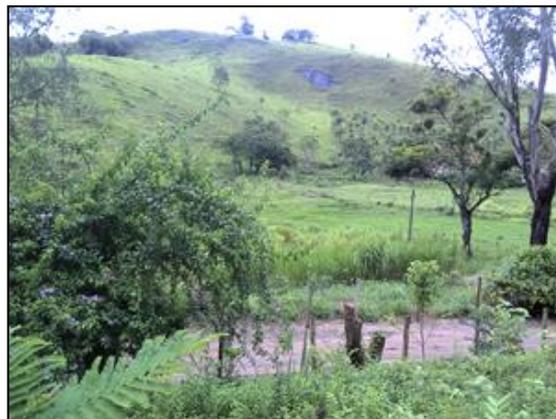
(5) As seções de encostas constituídas por solos residuais rasos, dispostos sobre rocha (Unidade SSR) são domínios com muito alto potencial de ocorrência de escorregamentos quando a declividade dos terrenos é $> 30^\circ$ e curvatura côncava, porém em curvatura convexa seu potencial será alto. Quando a declividade dos terrenos é $< 30^\circ$ terá potencial baixo, independente da curvatura. (Figura 6).

Figura 6: Imagem ilustrativa da unidade solo raso sobre rocha (Unidade SSR) (a) (coordenadas X 202695, Y 7656433).

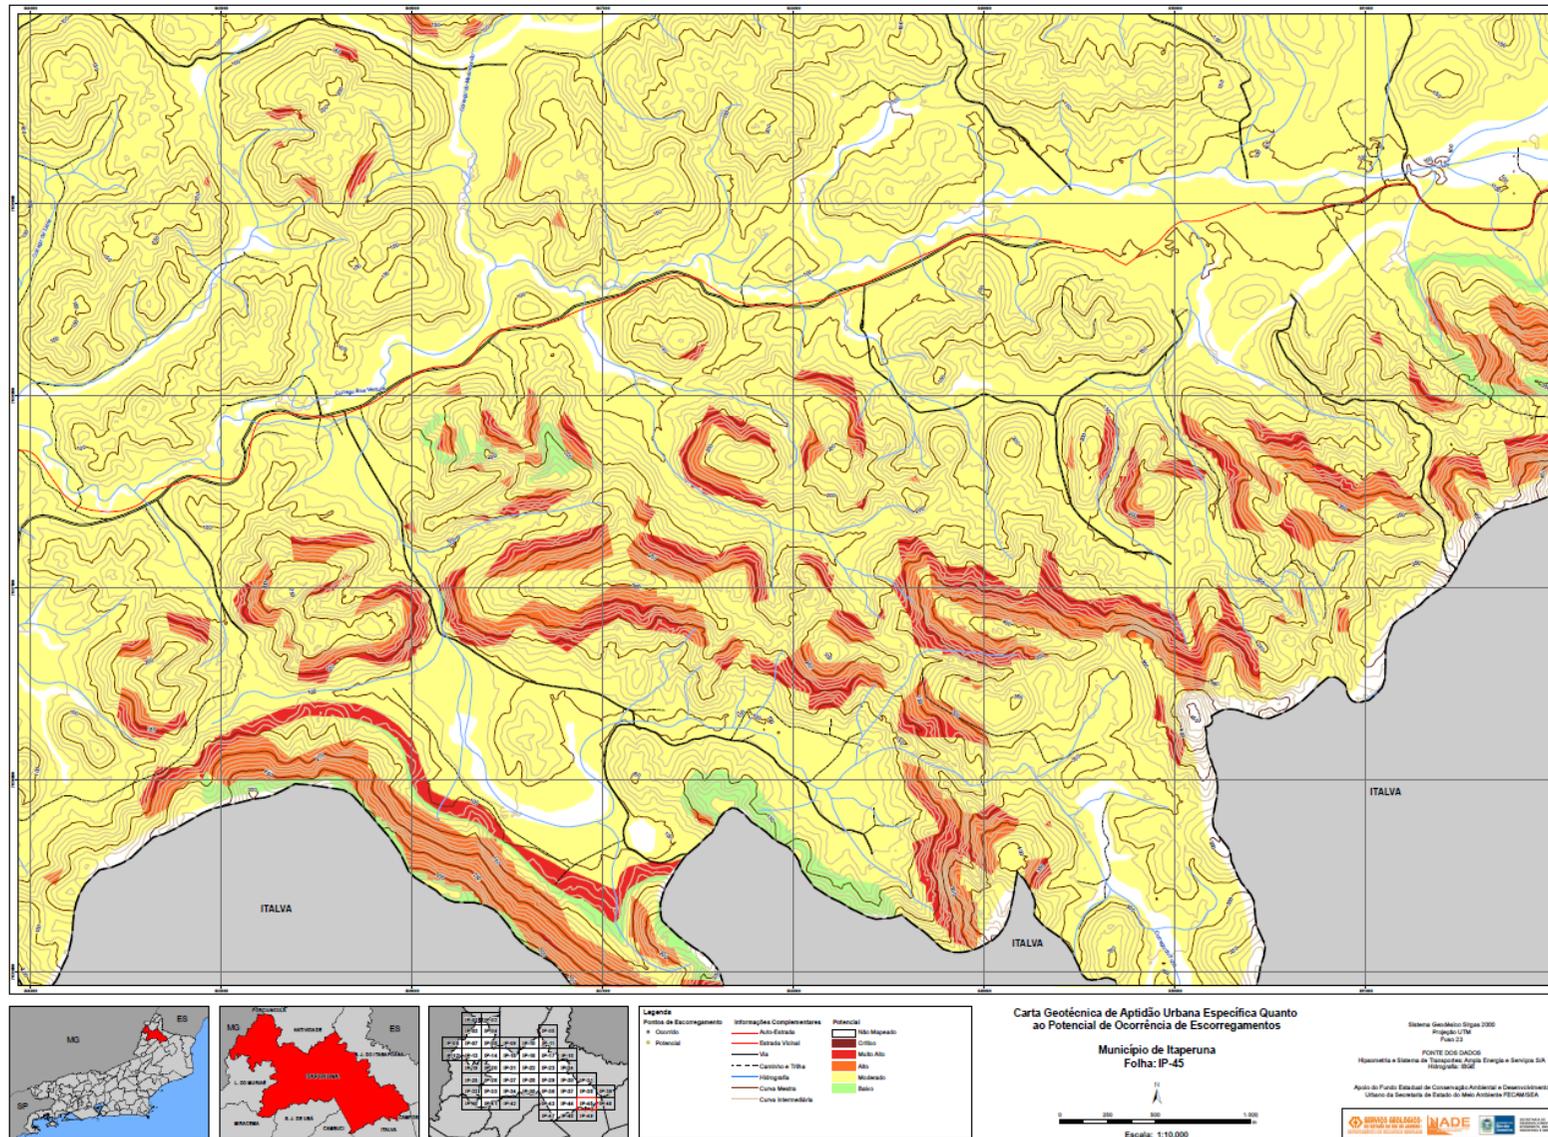
Figura 7: CGUf do DRM

A Carta Geotécnica Específica quanto ao Potencial de Ocorrência de Escorregamentos de Itaperuna, na escala 1:10000 (CGUf do DRM), exemplificada na Figura 7 e disponibilizada em pdf no CD que acompanha este volume, compartimenta o meio físico em domínios definidos de acordo com a classificação apresentada na Tabela V, a qual leva em conta as unidades geológico-geotécnicas, as análises estatísticas, a análise subjetiva e as informações sobre a Declividade dos Terrenos ^{*1} e a Curvatura das encostas ^{*2}.

As áreas classificadas como críticas, muito altas ou altas, quanto ao potencial de ocorrência de escorregamentos, são representadas pela cor vermelha, respectivamente, muito forte, forte e fraco. Correspondem a áreas nas quais as moradias existentes estão, provavelmente, em perigo, razão pela qual devem ser objeto de ações para redução do risco de desastre, ou áreas de expansão urbana, nas quais deve ser evitada a implantação de novas moradias. Representam áreas problemáticas para a abertura de vias ou instalação de empreendimentos, uma vez que a sua viabilização exigirá a execução de obras de contenção de encostas. São, em suma, inadequadas à ocupação urbana e muito restritivas a outros tipos de uso.

As áreas classificadas como moderadas quanto ao potencial de ocorrência de escorregamentos são representadas em amarelo. Correspondem a áreas nas quais as moradias existentes podem estar em perigo, ou áreas de expansão urbana nas quais a implantação de moradias não é recomendada. Representam, contudo, áreas nas quais os empreendimentos de grande porte podem ser viabilizados com a execução de obras de contenção. São muito restritivas à ocupação urbana e restritivas a outros tipos de uso.

As áreas classificadas como baixas quanto ao potencial de ocorrência de escorregamentos aparecem em verde. Correspondem a áreas nas quais o crescimento vertical das moradias existentes é recomendado desde que acompanhados da adoção de medidas preventivas adequadas, em particular de projetos de alinhamento de vias de acesso e drenagem. São, em suma, adequadas com restrição à ocupação urbana e adequadas a outros tipos de uso.
