## APRESENTAÇÃO

Este Relatório Técnico apresenta as duas cartas geotécnicas que compõem o resultado da Cartografia Geotécnica de Aptidão Urbana, na escala 1:10.000 (CGU) de Mangaratiba, desenvolvida pelo Núcleo de Análise e Diagnóstico de Escorregamentos do Serviço Geológico do Rio de Janeiro, o DRM-RJ. Elas substituem as “CGUs da PANGEA” entregues pelo DRM-RJ em Junho de 2014 e devem constituir, a partir de sua divulgação, as “CGUs do DRM”.

Trata-se da Carta Geológico-Geotécnica Específica sobre Escorregamentos de Mangaratiba (CGUi) e da Carta Geotécnica de Aptidão Urbana Específica quanto ao Potencial de Ocorrência de Escorregamentos (CGUf) de Mangaratiba. Elas derivam da complementação e da retificação das “CGUs da PANGEA”, e, respectivamente, diagnosticam a distribuição, a tipologia e as causas dos escorregamentos, e definem o potencial de ocorrência de escorregamentos que podem afetar o município no futuro.

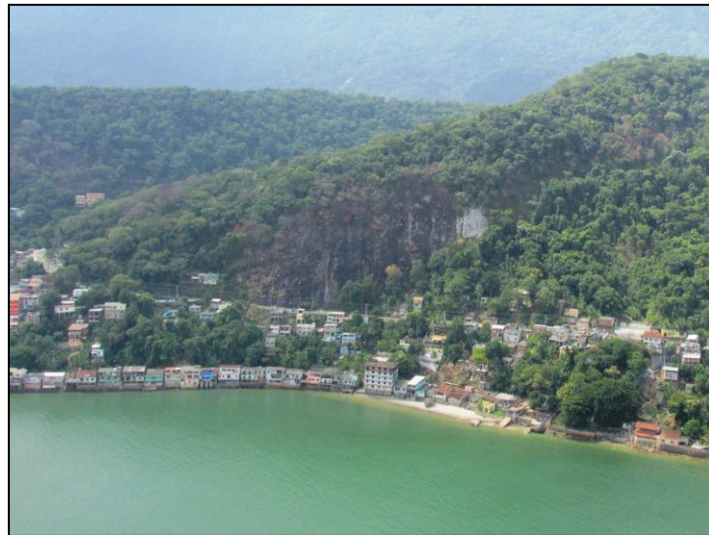
(1) As seções de encostas constituídas por afloramentos rochosos (Unidade AF) são domínios com potencial muito alto de ocorrência de quedas de lascas quando correspondem a áreas de pedreiras desativadas, cortes de estrada ou quando a declividade dos terrenos é  $> 30^\circ$  e o perfil da encosta é convexo. Quando, entretanto, as encostas têm declividade  $< 30^\circ$ , o potencial é mais baixo. O potencial inferior dos domínios de afloramentos rochosos AF em relação aos domínios de blocos *in situ* (BR) e de tálus (TA) se deve ao alcance menor dos processos que neles ocorrem, em geral da ordem de 10-20m (Figura 2).

**Figura 2:** Encosta com cicatriz de deslocamento em Axixá, Itacuruçá (Foto de 25/02/2014).

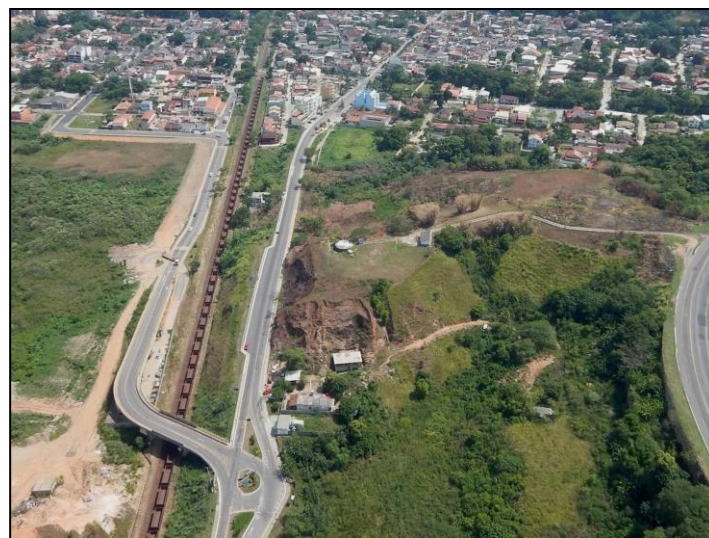
(2) As seções de encostas constituídas por solos residuais espessos (Unidade SR) são domínios com baixo potencial de ocorrência de escorregamentos porque a resistência ao cisalhamento destes solos é muito alta e eles geralmente estão presentes em terrenos com declividade  $<15^\circ$ . Quando, entretanto, as encostas exibem cicatrizes de escorregamentos recentes, correspondem a áreas de saibreiras desativadas ou contam com uma elevada densidade de cortes ou pontos de lançamento das águas pluviais (ou servidas), todo o entorno tem um potencial alto de ocorrência de escorregamentos, mas este potencial alto de ocorrência de escorregamentos em condições indutoras é ainda menor que o potencial alto dos domínios de tálus (TA). Quando comparados aos deslizamentos em domínios TA, a capacidade de destruição dos deslizamentos de solo nos domínios SR é menor porque estes escorregamentos costumam apresentar menor alcance (Figura 3).

**Figura 3:** Solo residual espesso na Vila Benedita, Itacuruçá, onde existe uma saibreira (lado esquerdo da foto de 25/02/2014).

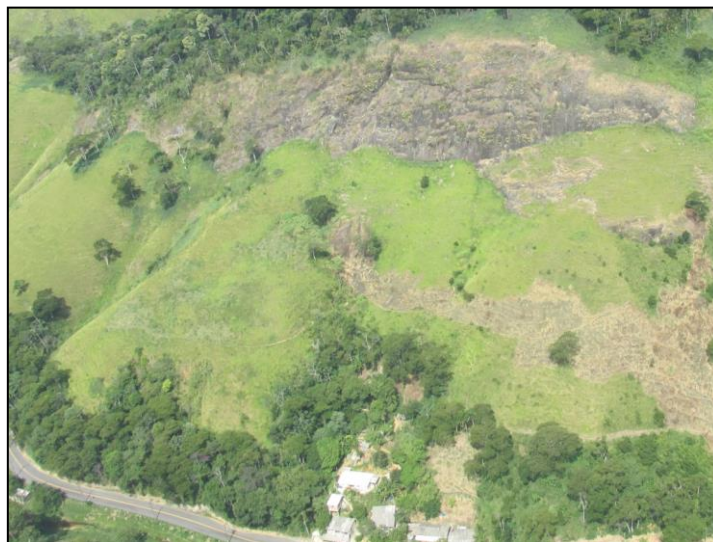
(3) As seções de encostas constituídas por solos residuais rasos ( $< 2\text{m}$ ), dispostos sobre rocha (Unidade S/R) são domínios com alto potencial de ocorrência de escorregamentos quando a declividade dos terrenos é  $> 30^\circ$ , porque são solos que saturam rapidamente em períodos de chuva intensa e propiciam escorregamentos planares que podem se propagar sob a forma de corridas de lama ou terra, por alcances de 25m-40m, quando encontram uma drenagem. Quando o perfil é convexo, entretanto, o potencial de ocorrência de escorregamentos é menor, assim como quando a declividade dos terrenos é  $< 30^\circ$  (Figura 4).

**Figura 4:** Fina capa de solo a meia encosta em Boa Vista, Serra do Piloto (foto de 25/02/2014).

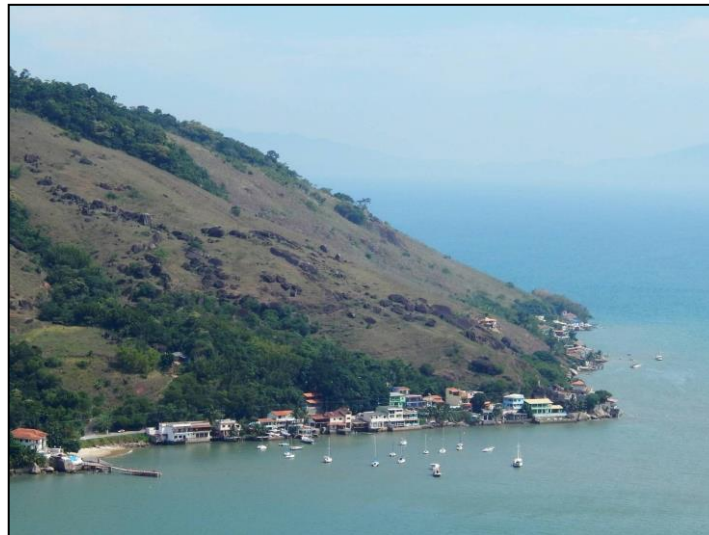
(4) As encostas constituídas por zonas de concentração de blocos *in situ* (Unidade BR), independentemente das suas feições geométricas, se côncavas ou convexas, ou das suas classes de declividade, são domínios com potencial extremamente alto de ocorrência de escorregamentos, porque suas características intrínsecas de instabilidade – apoio dos blocos, forma e massa - “facilitam” o início das quedas rápidas de blocos de rocha com volumes de até  $10\text{m}^3$ . Em lugares onde a ação antrópica propiciou maior instabilidade, como em cortes de estradas, a unidade passa a ser crítica em relação ao risco de movimentos (Figura 5). As zonas de blocos *in situ* no município podem ser encontradas mais facilmente próximas ao litoral e geralmente estão relacionadas ao litotipo granítico.

**Figura 5:** Zona de blocos *in situ* em encosta da estrada de Junqueira (Foto de 25/02/2014).

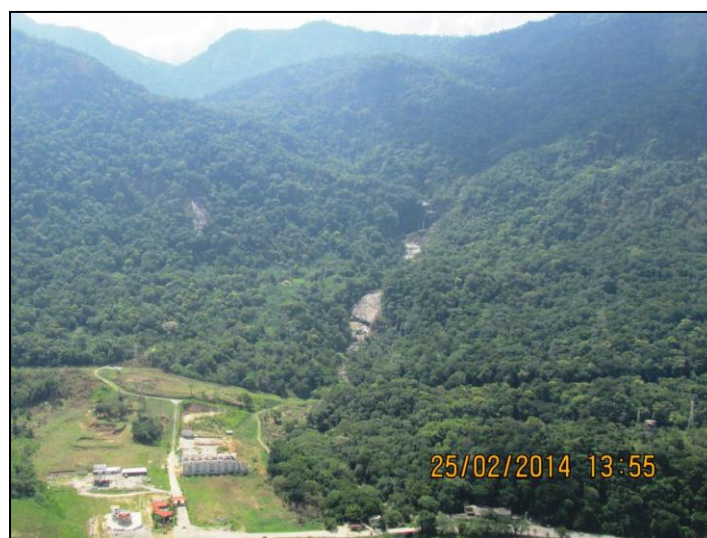
(5) A unidade de corrida de massa de detritos (Unidade CMD) é composta pelo depósito de um movimento de massa do tipo *debris flow*, que é um movimento com raio de alcance extenso mesmo em áreas planas e com grande capacidade de destruição. Embora este movimento seja de baixa recorrência, as encostas constituídas por estes depósitos, independentemente das suas feições geométricas, se côncavas ou convexas, ou das suas classes de declividade, são domínios com potencial extremamente alto de recorrência de escorregamentos de outros tipos (planar, deslocamento, queda). As corridas de massa de Itacuruçá. (Figura 6) e Coroa Grande (Duas vertentes alimentadas pelo mesmo escorregamento) de 1996 e a corrida da Serra das Três Orelhas, no alto do Rio Santo Antônio, mais recentemente em 2013, são exemplos do movimento que produz esta unidade no município.

**Figura 6:** Cicatriz de corrida de massa em Itacuruçá, próxima à divisa com Coroa Grande, de Abril de 1996 (Data da foto impressa).

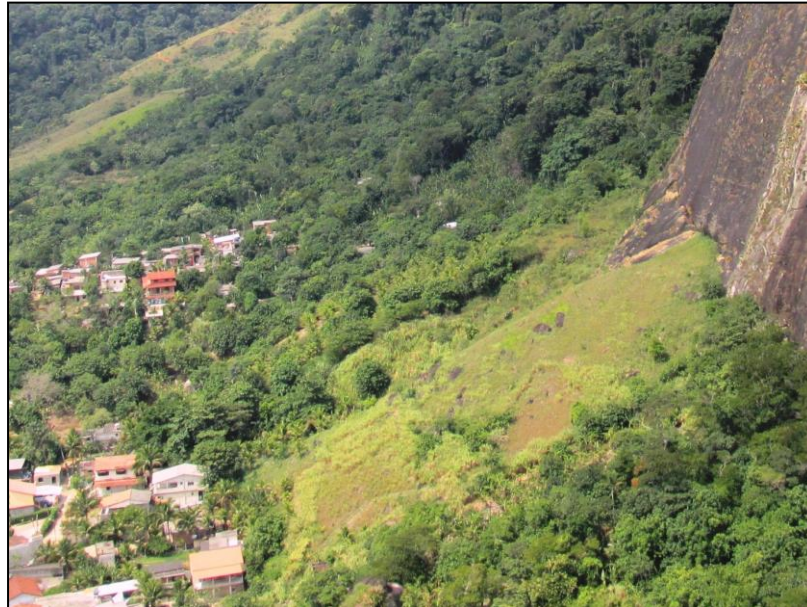
(6) As seções de encostas constituídas por depósitos de tálus/colúvio (Unidade TA) são domínios com muito alto potencial de ocorrência de escorregamentos porque a porosidade e a permeabilidade do material criam condições propícias à concentração e à infiltração d’água pré- ruptura. A unidade possui estrutura interna caótica (ou incipiente) que assevera a sua baixa coesão e, uma vez que esta estrutura é perturbada por intervenção antrópica ou mesmo por movimentação natural, a unidade passa a ter potencial crítico de escorregamentos que costumam ser de longo alcance e alto poder destrutivo. (Figura 7).

**Figura 7:** Depósito de tálus no sopé da Pedra da Conquista na Fazenda Santa Bárbara, Sahy (Foto de 25/02/2014).
