## APRESENTAÇÃO

Este Relatório Técnico apresenta as duas cartas geotécnicas que compõem o resultado da Cartografia Geotécnica de Aptidão Urbana, na escala 1:10.000 (CGU), de Niterói, desenvolvida pelo Núcleo de Análise e Diagnóstico de Escorregamentos do Serviço Geológico do Rio de Janeiro, o DRM-RJ. Elas substituem as “CGUs da PANGEA” entregues pelo DRM-RJ em Junho de 2014 e devem constituir, a partir de sua divulgação, as “CGUs do DRM”.

Trata-se da Carta Geológico-Geotécnica Específica sobre Escorregamentos de Itaperuna (CGUi) e da Carta Geotécnica de Aptidão Urbana Específica quanto ao Potencial de Ocorrência de Escorregamentos (CGUf) de Niterói. Elas derivam da complementação e da retificação das “CGUs da PANGEA”, e, respectivamente, diagnosticam a distribuição, a tipologia e as causas dos escorregamentos, e definem o potencial de ocorrência de escorregamentos que podem afetar o município no futuro.

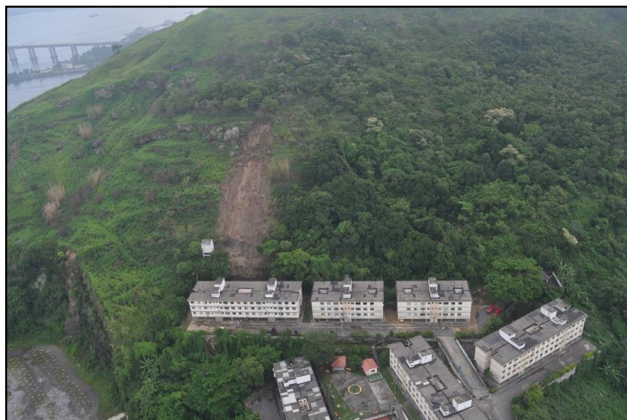
(1) As encostas constituídas por zonas de concentração de blocos *in situ* (Unidade BR), independentemente das suas feições geométricas, se côncavas ou convexas, ou das suas classes de declividade, são domínios com potencial crítico de ocorrência de escorregamentos, porque suas características intrínsecas de instabilidade – apoio dos blocos, forma e massa - “facilitam” o início das quedas rápidas de blocos de rocha com volumes de até  $10m^3$  e fazem com que os alcances dos movimentos cheguem até 40m. Localizam-se nos bairros Engenhoca, Cachoeira, Souza Soares, Ponta D’Areia, Charitas e São Francisco; (Figura 2).

**Figura 2:** Imagem ilustrativa da unidade zonas de concentração de blocos *in situ* (Unidade BR) localizada em Ponta D’Areia.

(2) Zonas de concentração ou situações isoladas de blocos rochosos *in situ* (BR): correspondem a trechos ou pontos onde os matacões e blocos rochosos se encontram já individualizados e separados dos afloramentos rochosos muito fraturados sobre os quais remanescem, e mantidos em equilíbrio devido em geral ao atrito do contato rocha-rocha. Misturados a afloramentos rochosos contínuos ou a capas de solo sobre rocha e depósitos de talus, podem ocupar encostas com declividade > 30° e seções convexas, mas são mais problemáticos quando ocorrem junto às cabeceiras ou nas laterais das drenagens, já que nestes podem se deslocar por distâncias maiores. Ocupam 0.44km<sup>2</sup> da área de encostas de Niterói;

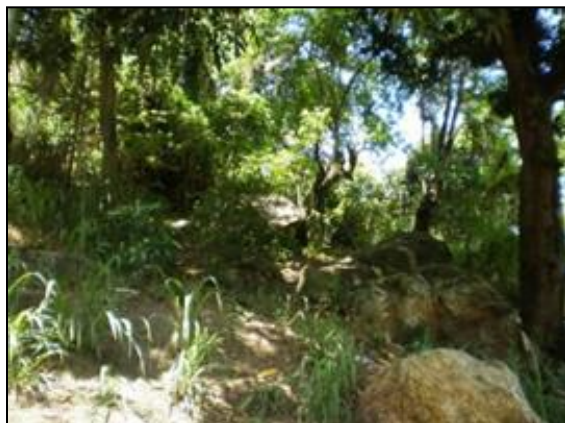
(2) As seções de encostas constituídas por depósitos de tálus (Unidade TA) são domínios com potencial crítico de ocorrência de escorregamentos, independentemente da declividade. O potencial inferior dos domínios de tálus (TA) em relação aos domínios de blocos *in situ* (BR) se deve aos volumes e aos alcances menores dos deslizamentos de solo e rocha que neles ocorrem, embora, por serem materiais escaváveis os tálus sempre “alimentem” a execução de cortes, o que facilita a indução dos escorregamentos. Esta unidade concentra-se principalmente nos bairros Charitas, São Francisco, Souza Soares, Jacaré e Itaipú (Figura 3).

**Figura 3:** Imagem ilustrativa da unidade depósito de tálus na base da encosta (Unidade TA) localizada na Comunidade Souza Soares, Bairro Santa Rosa.

(5) Depósitos de Tálus (TA): correspondem a solos transportados compostos por blocos rochosos de dimensões e formas variadas, envoltos em matriz coluvial, dispostos, de forma caótica, nas bases das encostas mais íngremes, onde estão associados a deslizamentos de solo e à queda de blocos, e/ou ocupando linhas de drenagem, nas quais podem deslizar ou se deslocar sob a forma de corridas. Sua importância aumenta com o aumento do número e da frequência de cortes para implantação de casas ou vias de acesso. Ocupa apenas 2.27Km<sup>2</sup> da área de encostas.

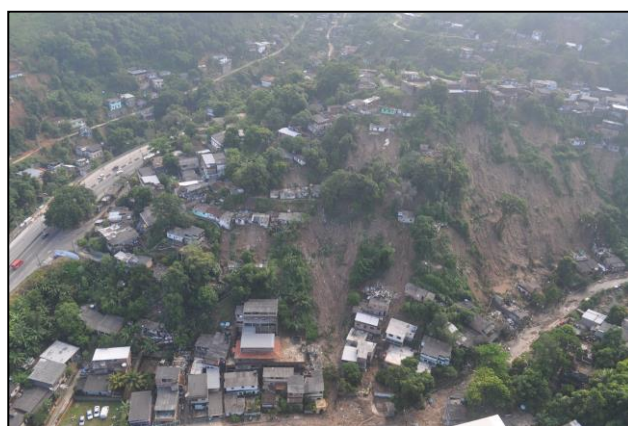
(4) As seções de encostas constituídas por solos residuais espessos (Unidade SR), localizadas principalmente na porção nordeste do município, são domínios com baixo potencial de ocorrência de escorregamentos porque a resistência ao cisalhamento destes solos é muito alta e eles geralmente estão presentes em terrenos com declividade  $< 15^\circ$ . Quando, entretanto, as encostas exibem cicatrizes de escorregamentos recentes, correspondem a áreas de saibreiras desativadas ou contam com uma elevada densidade de cortes ou pontos de lançamento das águas pluviais (em favelas), todo o entorno tem um potencial alto de ocorrência de escorregamentos (81% das ocorrências). Este potencial alto de ocorrência de escorregamentos em condições indutoras é menor que o potencial crítico dos domínios de tálus (TA), em função dos alcances menores dos deslizamentos de solo (nos domínios SR) quando comparados aos deslizamentos de blocos (em domínios TA) (Figura 5).

**Figura 5:** Imagem ilustrativa da unidade solo residual espesso (Unidade SR) localizada em Caramujo.

(4) Solos Residuais Espessos (SR): correspondem aos perfis de solo com espessura superior a 2.0m, que ocupam quase que totalmente o município de Niterói. Os solos residuais ocupam 19.53km<sup>2</sup> da área das encostas e estão associados a deslizamentos em cortes executados em encostas com declividade acima de 15°. Em geral, os movimentos se iniciam como erosão superficial, e, com a mudança brusca de forma nos períodos de chuva forte, evoluem para deslizamentos de alcance variável;
