APRESENTAÇÃO

Este Relatório Técnico apresenta as duas cartas geotécnicas que compõem o resultado da Cartografia Geotécnica de Aptidão Urbana, na escala 1:10.000 (CGU), de São Gonçalo, desenvolvida pelo Serviço Geológico do Rio de Janeiro, DRM-RJ. Elas substituem as “CGUs da PANGEA” entregues pelo DRM-RJ em Junho de 2014 e devem constituir, a partir de sua divulgação, as “CGUs do DRM”.

Trata-se da Carta Geológico-Geotécnica Específica sobre Escorregamentos de São Gonçalo (CGUi) e da Carta Geotécnica de Aptidão Urbana Específica quanto ao Potencial de Ocorrência de Escorregamentos (CGUf) de São Gonçalo. Elas derivam da complementação e da retificação das “CGUs da PANGEA”, e, respectivamente, diagnosticam a distribuição, a tipologia e as causas dos escorregamentos, e definem o potencial de ocorrência de escorregamentos que podem afetar o município no futuro.

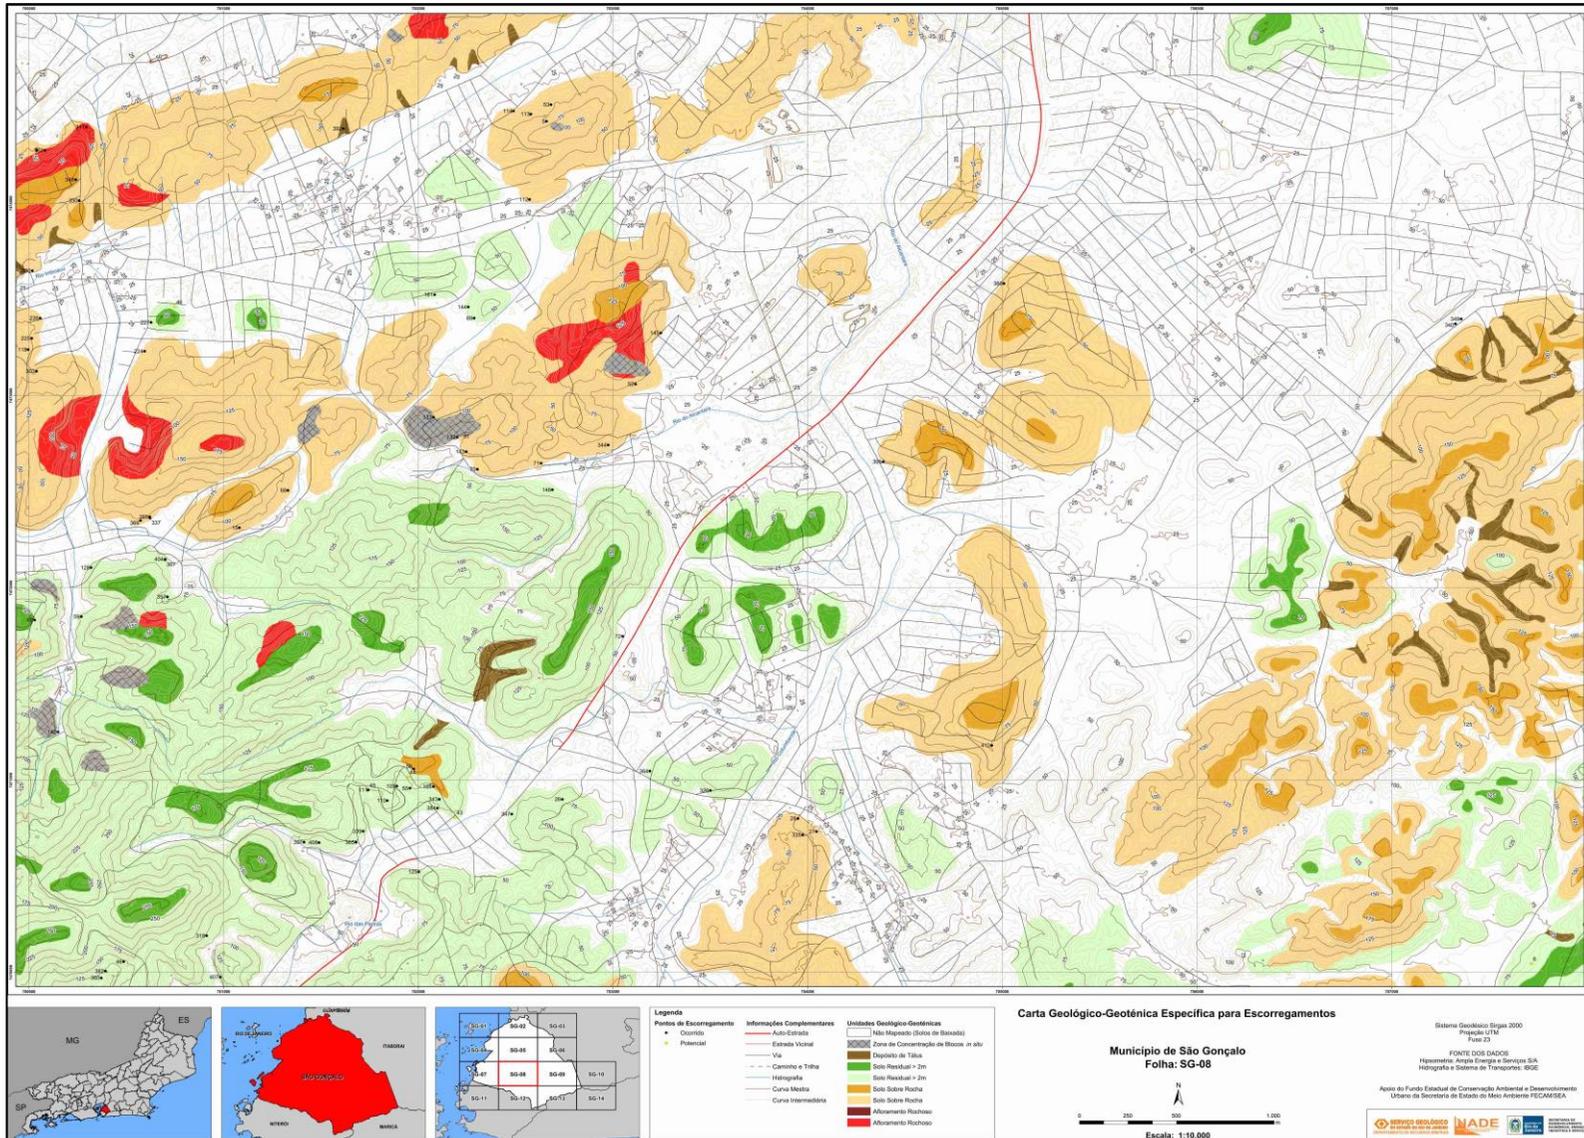
A Carta Geológico-Geotécnica Específica para Escorregamentos de São Gonçalo, na escala 1:10.000 (CGUi do DRM), exemplificada na Figura 1 e disponibilizada em pdf no CD em anexo, compartimenta o meio físico em unidades geológico-geotécnicas de acordo com a gênese dos materiais superficiais e as características dos escorregamentos que estão a elas associadas. A compartimentação do território se baseou na caracterização de centenas de setores de encostas mapeados no campo, descritos em fichas padrão e ilustrados através de croquis esquemáticos (plantas), perfis longitudinais e fotos terrestres, e, no caso das áreas inacessíveis, na interpretação das fotos oblíquas de helicóptero.

Figura 1: CGU do DRM

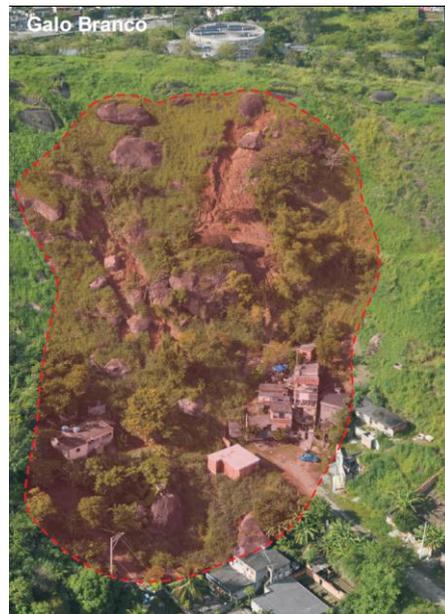
(2) As seções de encostas constituídas por depósitos de tálus (Unidade TA) são domínios com potencial muito alto de ocorrência de escorregamentos quando a declividade dos terrenos, independentemente do perfil, é < 30°, já que estas condições facilitam a concentração e a infiltração d’água pré-ruptura. Quando, entretanto, as encostas têm declividade > 30°, o potencial é alto. O potencial inferior dos domínios de tálus (TA) em relação aos domínios de blocos *in situ* (BR) se deve aos volumes e aos alcances menores dos deslizamentos de solo e rocha que neles ocorrem, embora, por serem materiais escaváveis os tálus sempre “alimentam” a execução de cortes, o que facilita a indução dos escorregamentos (figura 2);

Figura 2: Risco Remanescente do Morro Galo Branco. Um matacão de 45m³ deslizou ao longo da rampa de 35°, mas não atingiu 03 casas, a 40m de distância, porque foi paralisado por outro, de 500m³, postado na base da encosta.

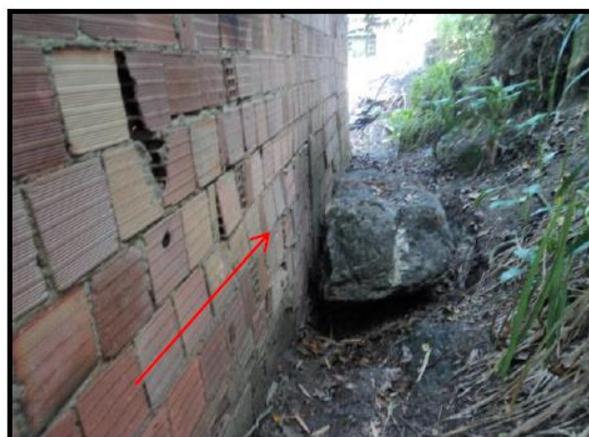
(3) As seções de encostas constituídas por afloramentos rochosos (Unidade AF) são domínios com potencial alto de ocorrência de quedas de lascas quando correspondem a áreas de pedreiras desativadas (73% das ocorrências) ou quando a declividade dos terrenos é > 30° e o perfil da encosta é convexo. Quando, entretanto, as encostas têm declividade < 30°, o potencial é baixo. O potencial inferior dos domínios de afloramentos rochosos AF em relação aos domínios blocos *in situ* (BR) e de tálus (TA) se deve ao alcance menor dos processos que neles ocorrem, em geral da ordem de 10-20m (figura 3);

Figura 3: Bloco de rocha com volume de apenas 0.6 m³, destruiu os fundos da casa 635 da Trav. Mota, no Barro Vermelho.

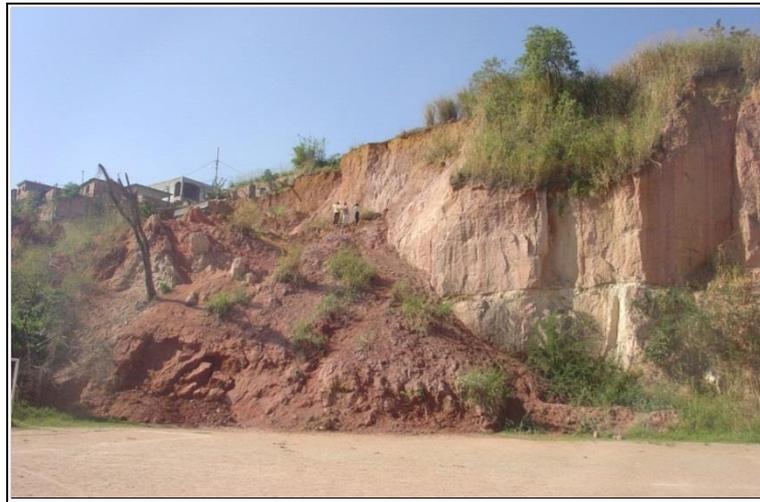
cisalhamento destes solos é muito alta e eles geralmente estão presentes em terrenos com declividade $< 15^\circ$. Quando, entretanto, as encostas exibem cicatrizes de escorregamentos recentes, correspondem a áreas de saibreiras desativadas ou contam com uma elevada densidade de cortes ou pontos de lançamento das águas pluviais (em favelas), todo o entorno tem um potencial alto de ocorrência de escorregamentos (75% das ocorrências). Este potencial alto de ocorrência de escorregamento sem condições indutoras, contudo e ainda, é menor que o potencial alto dos domínios de tálus (TA), em função dos alcances menores dos deslizamentos de solo (nos domínios SR) quando comparados aos deslizamentos de blocos (em domínios TA), embora a capacidade de destruição seja menor (figura 4);

Figura 4: Deslizamento a jusante da Favela do Morro do Mutuá-guaçú, em 2006 (foto de Tácio Campos).

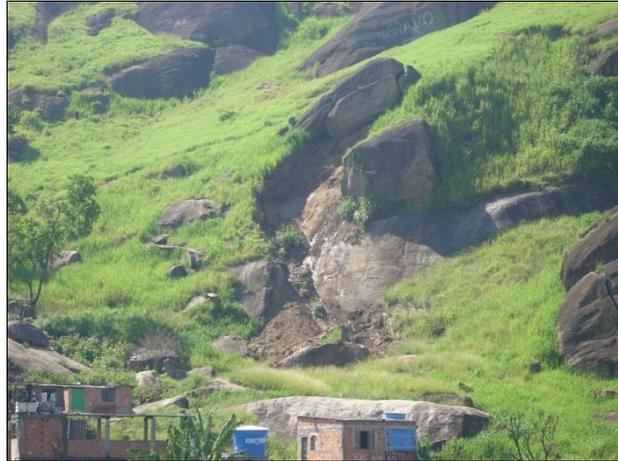
(5) As seções de encostas constituídas por solos residuais rasos, dispostos sobre rocha (Unidade S/R) são domínios com alto potencial de ocorrência de escorregamentos quando a declividade dos terrenos é $> 30^\circ$, porque são solos que saturam rapidamente em períodos de chuva intensa e se propagam facilmente, sob a forma de corridas de lama ou terra, por alcances de 25m-40m. Quando o perfil é convexo, entretanto, o potencial de ocorrência de escorregamentos é moderado. Isto também ocorre quando a declividade dos terrenos é $< 30^\circ$ (figura 5);

Figura 5: Vista geral do deslizamento que afetou o Morro do Patronato em 2009/2010.
