## APRESENTAÇÃO

Este Relatório Técnico apresenta as duas cartas geotécnicas que compõem o resultado da Cartografia Geotécnica de Aptidão Urbana, na escala 1:10.000 (CGU), de Teresópolis, desenvolvida pelo Núcleo de Análise e Diagnóstico de Escorregamentos do Serviço Geológico do Rio de Janeiro, o DRM-RJ. Elas substituem as “CGUs da PANGEA” entregues pelo DRM-RJ em Junho de 2014 e devem constituir, a partir de sua divulgação, as “CGUs do DRM-RJ”.

Trata-se da Carta Geológico-Geotécnica Específica sobre Escorregamentos de Teresópolis (CGUi) e da Carta Geotécnica de Aptidão Urbana Específica quanto ao Potencial de Ocorrência de Escorregamentos (CGUf) de Teresópolis. Elas derivam da complementação e da retificação das “CGUs da PANGEA”, e, respectivamente, diagnosticam a distribuição, a tipologia e as causas dos escorregamentos, e definem o potencial de ocorrência de escorregamentos que podem afetar o município no futuro.

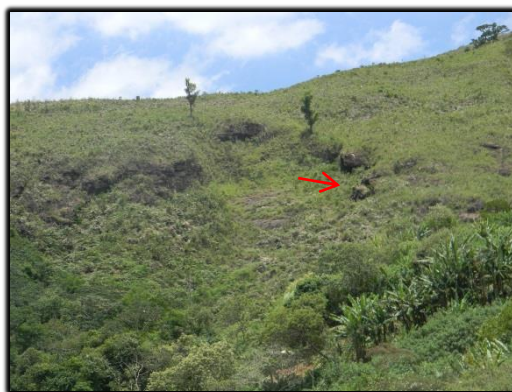
(1) As encostas constituídas por zonas de concentração de blocos *in situ* (Unidade BR), independentemente das suas feições geométricas, se côncavas ou convexas, ou das suas classes de declividade, são domínios com potencial crítico de ocorrência de escorregamentos, porque suas características intrínsecas de instabilidade – apoio dos blocos, forma e massa - “facilitam” o início das quedas rápidas de blocos de rocha com volumes de até  $10\text{m}^3$  e fazem com que os alcances dos movimentos cheguem a 20-50m (Figura 2);

**Figura 2:** Imagem ilustrativa da unidade zonas de concentração de blocos *in situ* (Unidade BR) localizada no Morro do Perpétuo, obtida em fevereiro/2013. Seta indicando o bloco residual (coordenadas X709981, Y7517788 WGS84/23k).

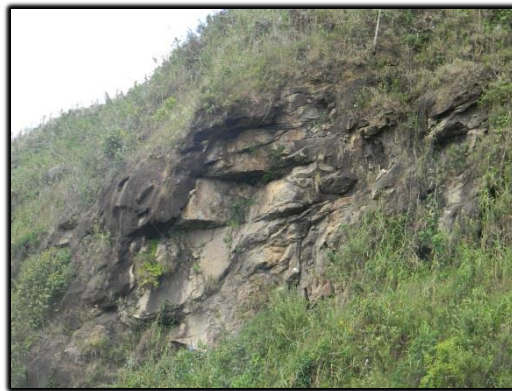
(4) As seções de encostas constituídas por afloramentos rochosos (Unidade AF) localizam-se principalmente nos bairros Caleme e Perpétuo, são domínios com potencial crítico de ocorrência de quedas de lascas quando a declividade dos terrenos é  $> 30^\circ$  independentemente de suas feições geométricas, se côncavas ou convexas. Quando, entretanto, a declividade da encosta é  $< 30^\circ$ , o potencial de ocorrência de escorregamento é menor, embora se mantenha alto. O potencial inferior dos domínios de afloramentos rochosos AF em relação aos domínios de blocos *in situ* (BR) e de tálus (TA) se deve ao alcance menor dos processos que neles ocorrem, em geral da ordem de 5-20m (Figura 5).

**Figura 5:** Imagem ilustrativa da unidade afloramentos rochosos (Unidade AF) localizada no Morro do Perpétuo, obtida em fevereiro/2013 (coordenadas X709981/Y7517788 WGS84/23k).
