## FICHA DE CAMPO

**MD\_Centro\_191\_BC\_DS\_TS\_4**

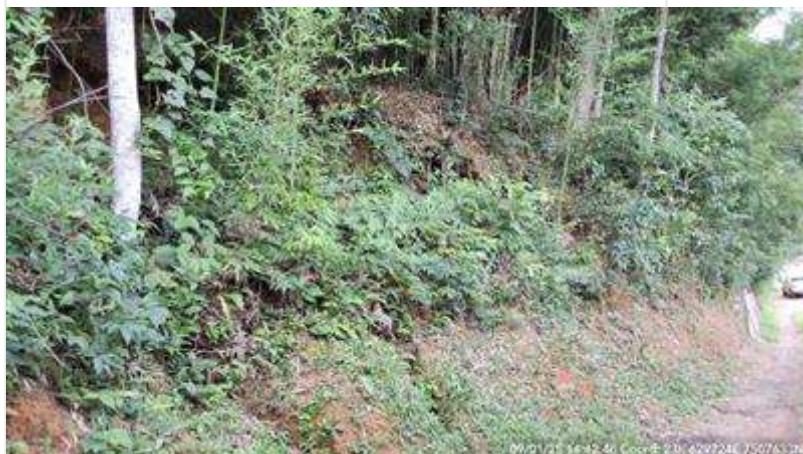
Foto1

**Solo grampeado entre os processos de ravinamento.**

**Processos erosivos à montante de moradias.**

- **acerto/suavização do terreno**
- **remoção do material mobilizado**
- **desobstrução da drenagem**
