## FICHA DE CAMPO

**MD\_Centro\_222\_DS\_TS\_\_4**

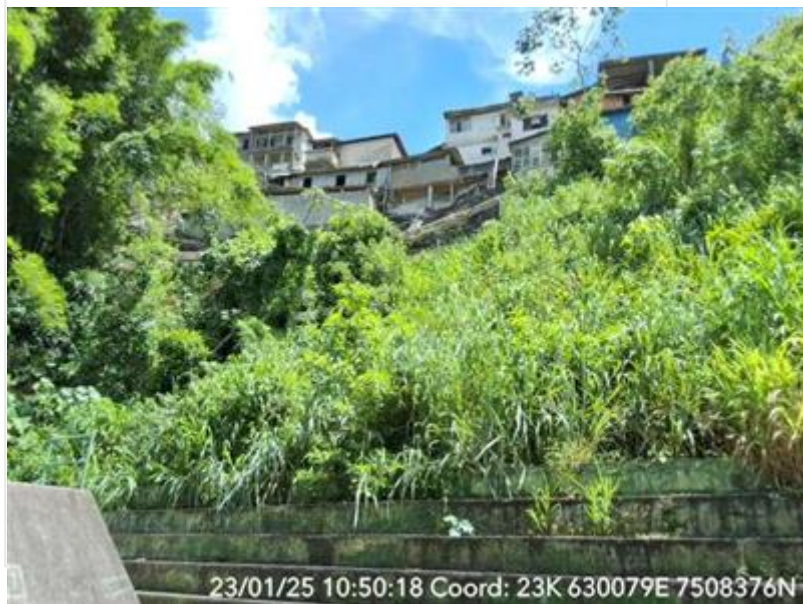
Foto1

**Solo grampeado com face verde. Concreto projetado necessita de manutenção e instalação de dhps.**

**Remoção da vegetação como árvores de alto porte. A vegetação impede a perfeita visualização dos processos no polígono. Drenagem em todo o polígono.**
