## FICHA DE CAMPO

**MD\_Centro\_222\_DS\_TS\_\_6**

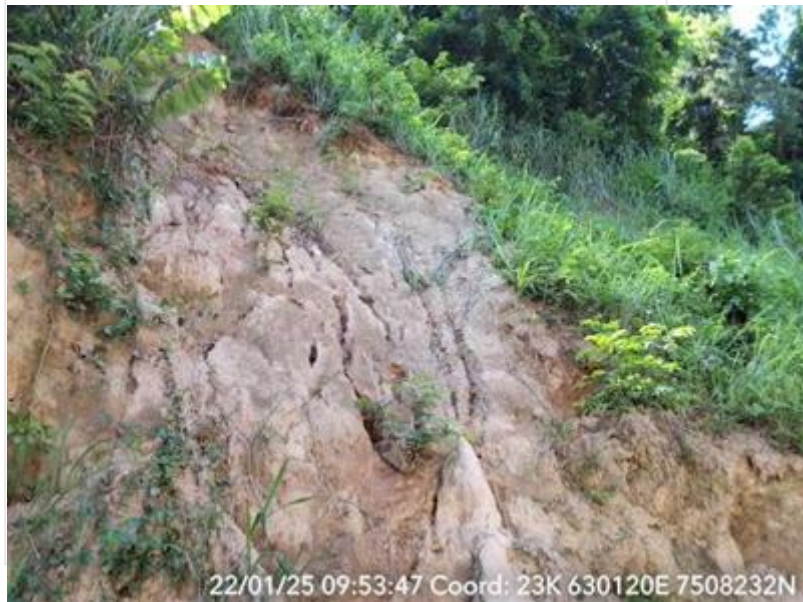
Foto1

**Cicatriz exposta. Remoção da vegetação como árvores de alto porte.**

Estruturas de contenção:

- **estruturas ancoradas ou atirantadas (solo)**

- **solo grampeado com face "verde"**

- **desobstrução da drenagem**
- **acerto/suavização do terreno**
- **remoção do material mobilizado**

- **vigotas estaqueadas**
- **escada hidráulica**
- **caixa de passagem**

**Solo grampeado em toda a extensão do talude. Drenagem em todo o polígono.**
