## FICHA DE CAMPO

**MD\_Centro\_223\_DS\_IR\_\_3**

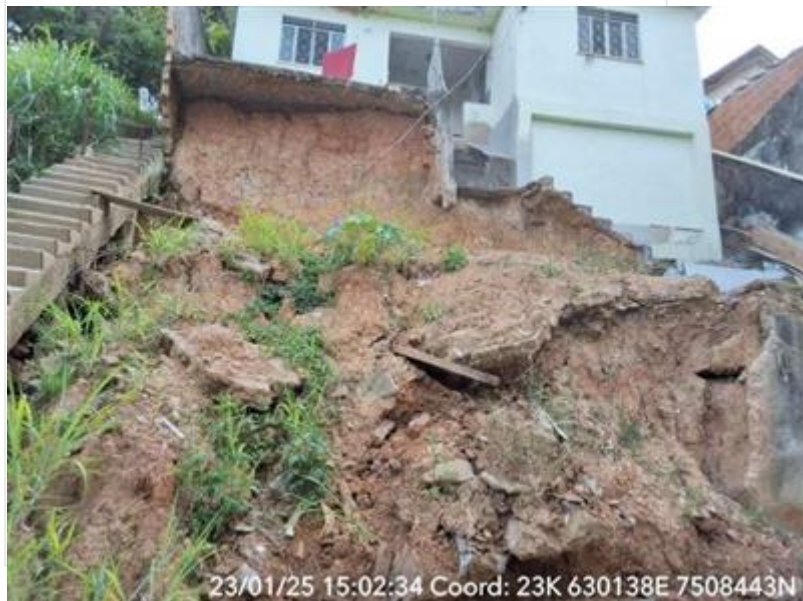
Foto1

**Construção de cortina atirantada para suporte de moradia a montante, seguido por gramínea e muro de concreto armado em "L" na base. Destaca-se para a remoção do restante do muro na base.**
