## FICHA DE CAMPO

**MD\_HumbertoAntunes\_203\_DS\_IR\_\_16**

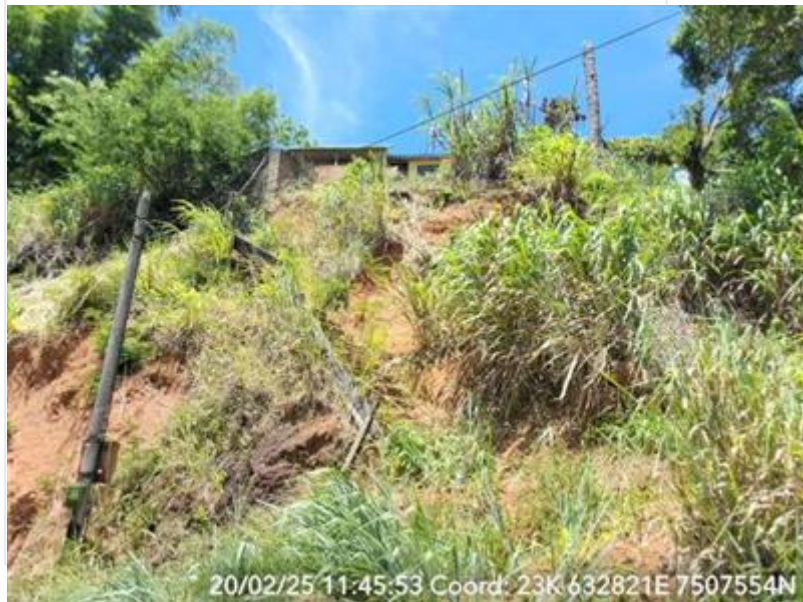
Foto1

**Solo grampeado para suporte da moradia a montante.**

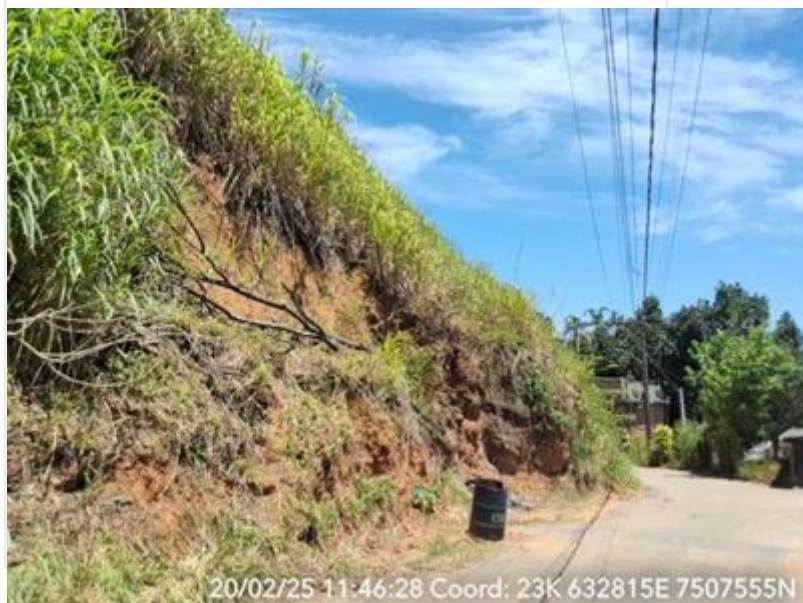
Foto2

**Cicatriz com potencial de reativação do processo, o que comprometeria a rota de fuga dos moradores.  
Solo grampeado para estabilização.**
