## FICHA DE CAMPO

**MD\_Ipês\_352\_DS\_TB\_\_1**

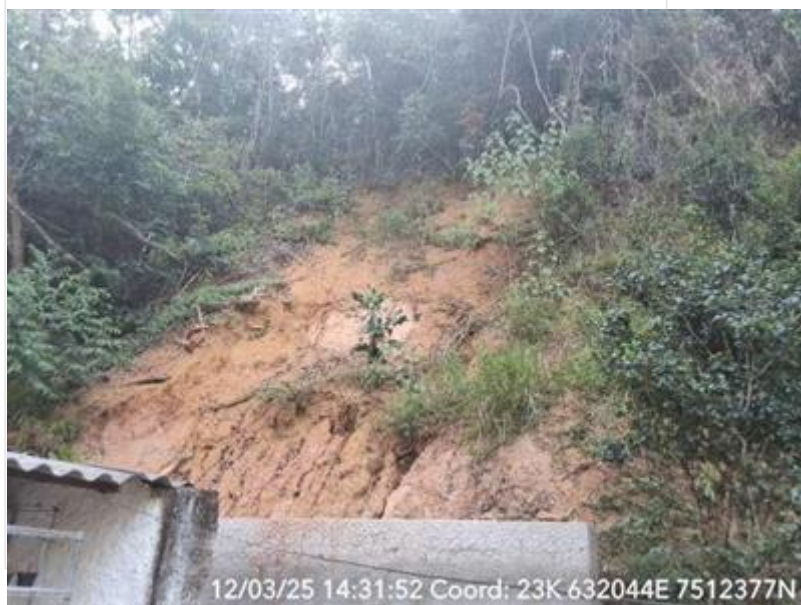
Foto1

**O muro executado é de blocos e não possui dhps. Recomenda-se a sua substituição por um muro de concreto armado. Execução de solo grampeado a montante do muro.**
