| DOCUMENTO: | <b>PARECER TÉCNICO</b> | DATA.:<br>26/01/2022 | PÁG.:<br>1 / 6 |
| TÍTULO: | Rua Fernandes Vieira e Rua 1, Vale dos Esquilos | MUNICÍPIO: | Petrópolis |

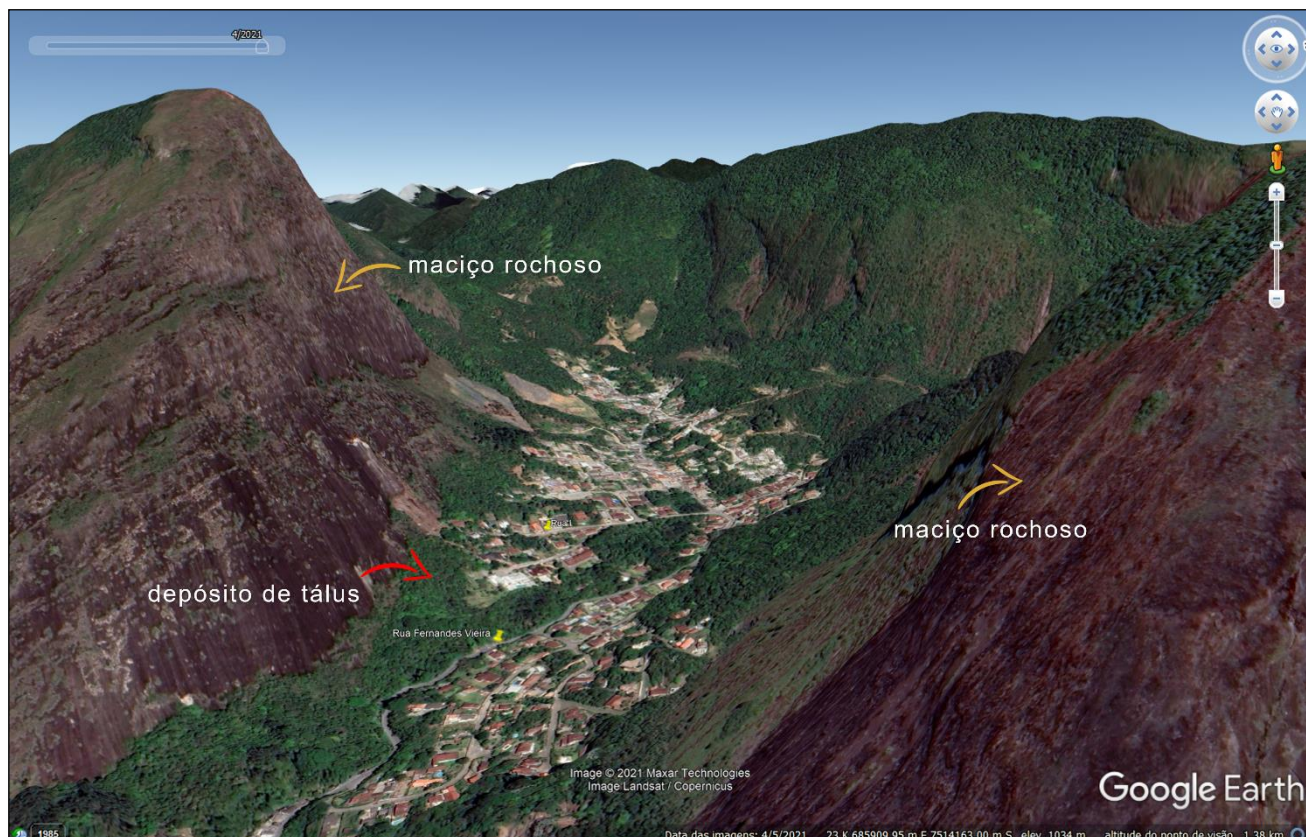
Figura 1 – Imagem *Google Earth* em perspectiva ilustrando o contexto geomorfológico da área. Presença de escarpas rochosas íngremes (maciços rochosos) e no sopé extensos depósitos de tálus.

A área em questão se insere num contexto geomorfológico de escarpas rochosas íngremes e no sopé a presença de depósitos de tálus (figura 1). Os maciços rochosos fazem parte do sistema orográfico da Serra do Mar, sendo constituídos essencialmente por gnaisses granitóides. Na área observada estima-se a altura da escarpa rochosa sendo superior a 300 metros, considerando a partir do contato entre a escarpa e o depósito de tálus até o cume.

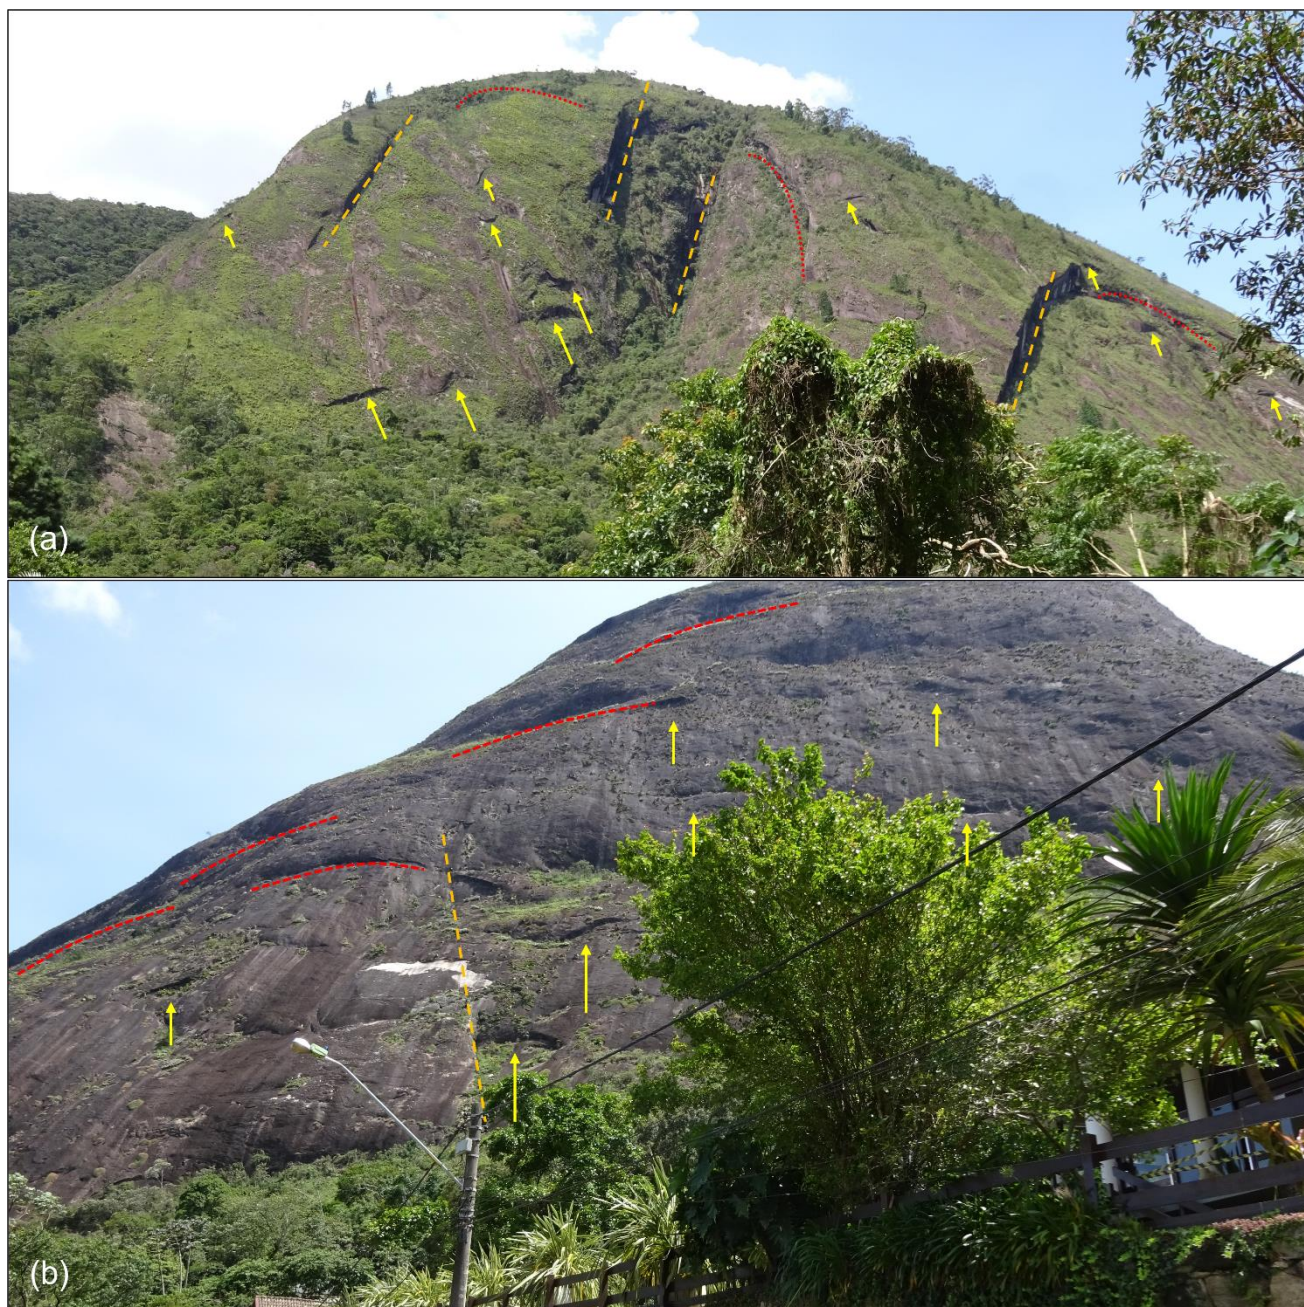
Figura 2 – Fotografias ilustrando o fraturamento presente nos maciços rochosos da área. As linhas tracejadas em laranja indicam algumas fraturas tectônicas, as linhas pontilhadas em vermelho indicam algumas fraturas de alívio, e as setas em amarelo exemplificam algumas lascas na encosta.

Como já abordado na Nota Técnica do DRM-RJ de novembro de 2020, os maciços rochosos são bastante fraturados, apresentando tanto fraturas tectônicas, bastante marcantes, quanto fraturas de alívio, igualmente notáveis (figura 2). Cada set de fratura apresenta uma direção de mergulho (ângulo de inclinação do plano da descontinuidade com o plano horizontal) e quando esses planos se cruzam, ou seja, quando diferentes sets de fraturas se encontram, lascas e blocos rochosos podem ser individualizados.

Cabe informar que a área apresenta características que configuram uma alta susceptibilidade à ocorrência de quedas, rolamentos e deslocamentos de lascas e blocos rochosos, pois a mesma possui tanto fatores predisponentes e efetivos naturais, tais como, os complexos geológico, geomorfológico e climato-hidrológico, bem como indícios de instabilidade, como por exemplo, blocos na encosta, lascas na encosta, presença de blocos na rampa (ao longo do depósito de tálus), cicatrizes de eventos recentes e percolação de água no interior das descontinuidades (figuras 2 e 3).
