FICHA DE CAMPO

**PT\_D1\_ALTODASERRA\_179\_DSS\_PG\_TB\_\_14**

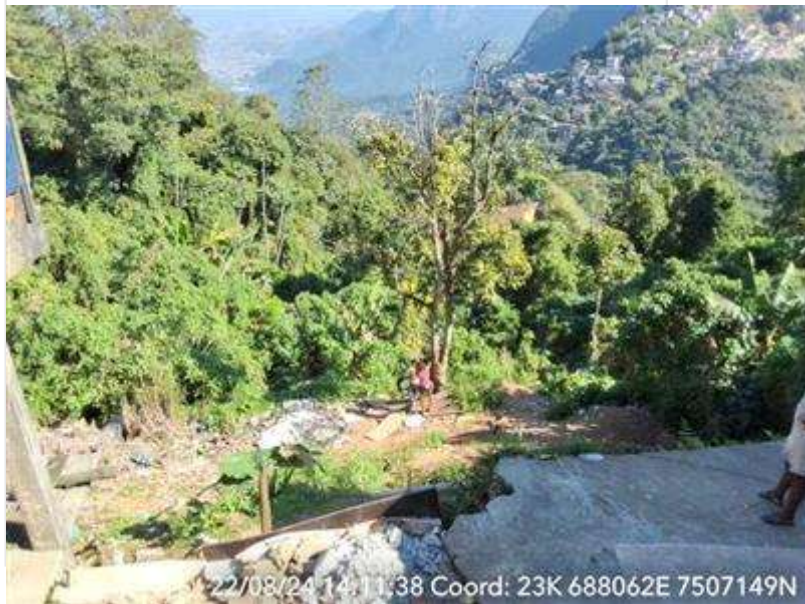
Foto1

**Corte e aterro com sinais de movimentação.**

**Solo grampeado acima e abaixo do aterro. Drenagem em todo o terreno. Necessita de remoção de lixo.**
