FICHA DE CAMPO

**PT\_D1\_ALTODASERRA\_179\_DSS\_PG\_TB\_\_18**

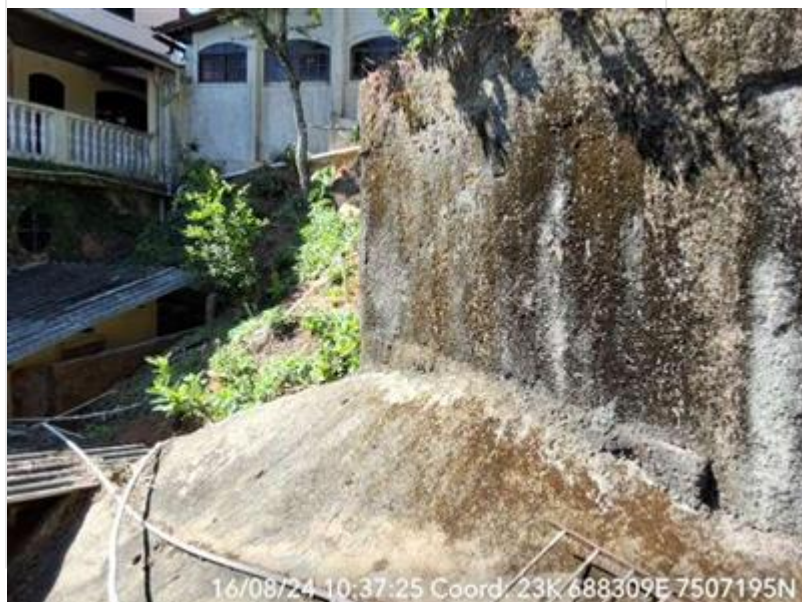
Foto1

Descrição da foto1

**Região com blocos e solo suscetíveis a deslizamento.**

**Corte de rocha próximo à moradia, tela chumbada em toda a parte rochosa. Contraforte se necessário. Tela com concreto projetado na parte de solo (refazer onde já existe concreto projetado). Remoção de árvores inclinadas.**
