**Thalweg Tecnologia e Serviços de Geotecnia**  
Cartografia de Risco a Escorregamentos em Encostas  
do Município de Petrópolis

FICHA DE CAMPO

**PT\_D1\_ALTODASERRA\_179\_DSS\_PG\_TB\_\_31**

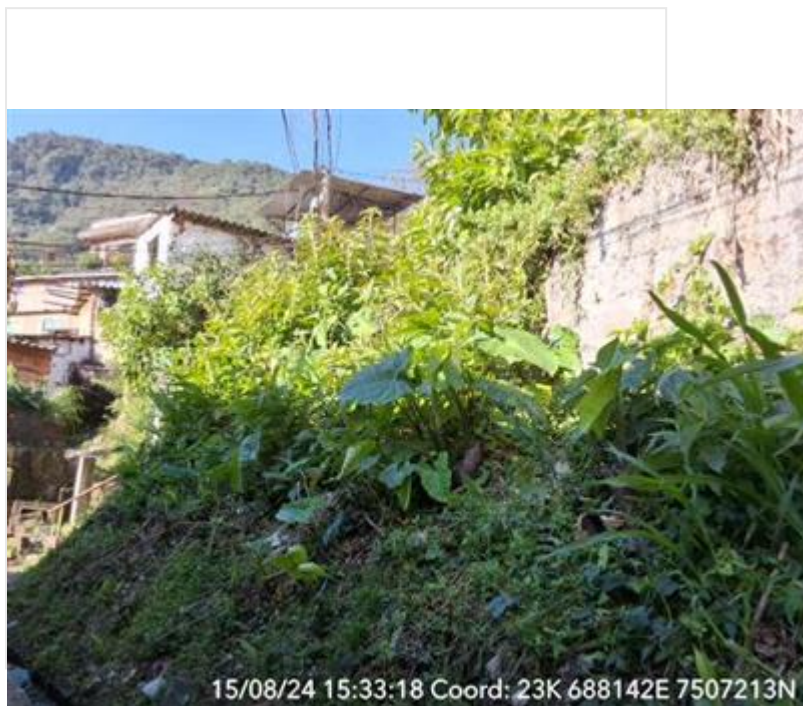
Foto1

**Muro à jusante do talude. Remoção de lixo. Drenagem em todo o polígono. Necessita de canalização do esgoto.**

Descrição da foto1

**Talude a frente de moradias.**

- **muros**

- **muro de concreto armado estaqueado**

- **construção/reparo de passeio**
- **construção de guarda-corpo**
- **desobstrução da drenagem**
- **acerto/suavização do terreno**

- **canaleta**
- **escada hidráulica**
- **caixa de passagem**
