FICHA DE CAMPO

**PT\_D1\_ALTODASERRA\_180\_DSS\_BC\_TS\_\_4**

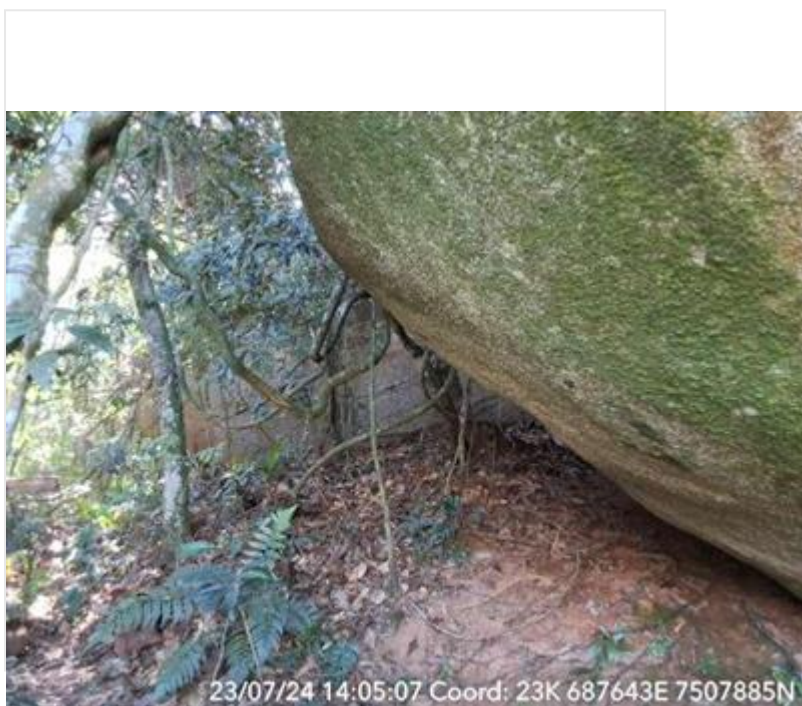
Foto1

**Presença de dois blocos de aproximadamente 20m<sup>3</sup> cada apoiados precariamente à montante de moradias.**

**Bloco de grandes dimensões em apoio precário.**

- **estruturas ancoradas ou atirantadas (rocha)**
- **estruturas ancoradas ou atirantadas (solo)**

- **solo grampeado com face "verde"**

- **contrafortes**

- **remoção da "vegetação deslizada"**
- **remoção do material mobilizado**
- **desmonte de rocha**

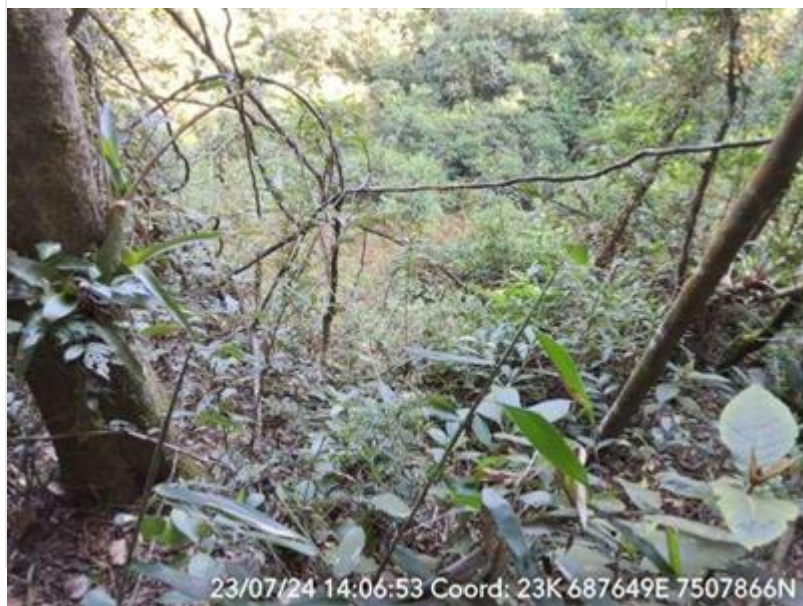
Foto2

**Cicatriz.**
