**Thalweg Tecnologia e Serviços de Geotecnia**  
Cartografia de Risco a Escorregamentos em Encostas  
do Município de Petrópolis

**FICHA DE CAMPO**

**PT\_D1\_ALTODASERRA\_180\_DSS\_DS\_MS\_\_3**

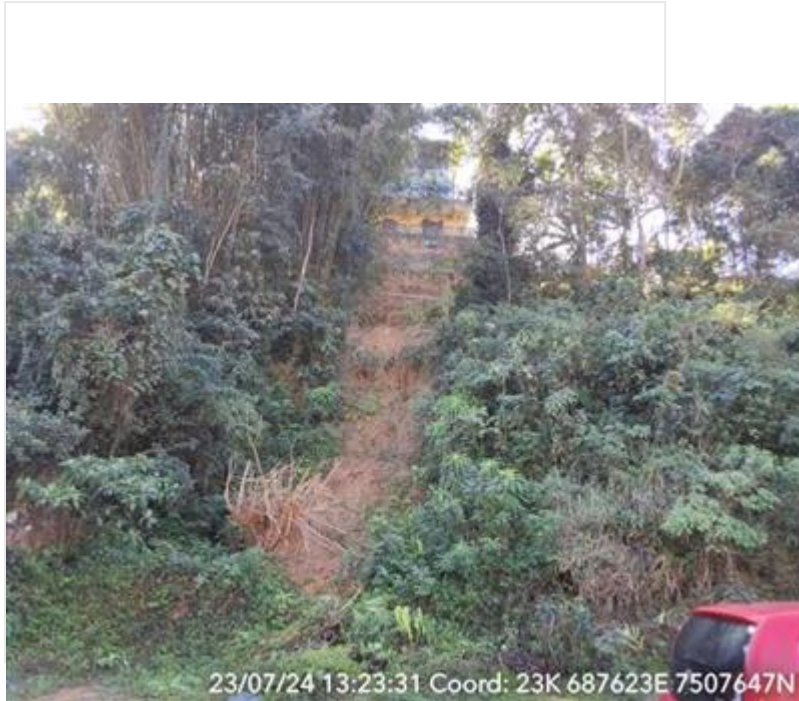
Foto1

**Cicatriz.**

- **estruturas ancoradas ou atirantadas (solo)**

- **solo grampeado com face "verde"**

- **remoção da "vegetação deslizada"**
- **remoção do material mobilizado**
- **hidrossemeadura**

- **canaleta**
- **escada hidráulica**
- **caixa de passagem**
- **vigotas estaqueadas**
