FICHA DE CAMPO

**PT\_D1\_AMAZONAS\_131\_DSS\_BC\_SC\_\_5**

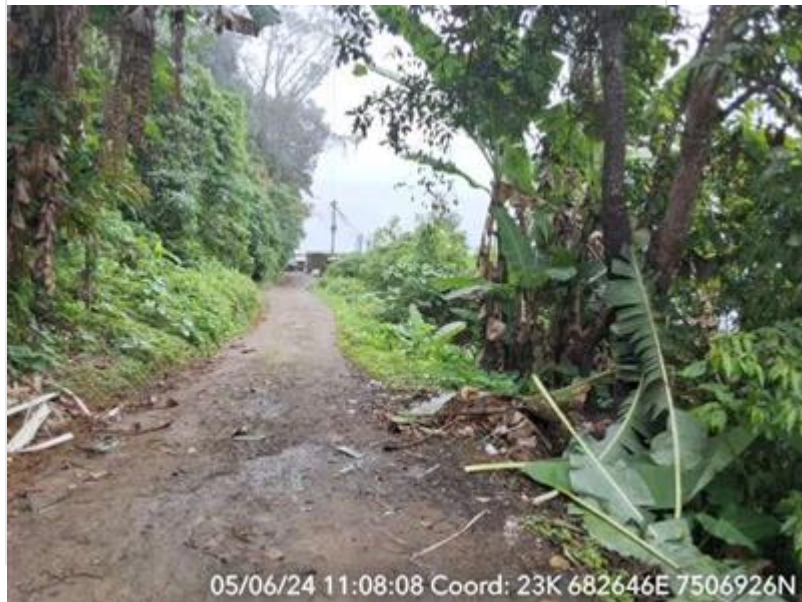
Foto1

**Drenagem em todo o polígono.**

**Polígono.**

- **estruturas ancoradas ou atirantadas (solo)**

- **solo grampeado com face "verde"**

- **construção/reparo de passeio**
- **construção de guarda-corpo**

- **canaleta**
- **escada hidráulica**
- **caixa de passagem**
