FICHA DE CAMPO

**PT\_D1\_BATAILLARD\_464\_DSS\_JP\_TS\_\_8**

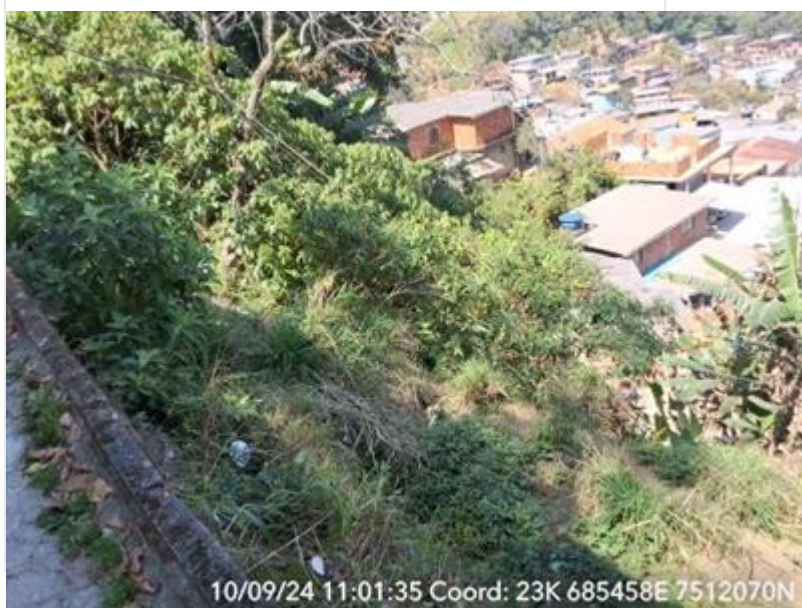
Foto1

**Deslizamento atras da residencia.**

Estruturas de contenção:

- **muros**

Muro:

- **muro em concreto ciclópico**

Ações complementares:

- **concreto projetado**
- **acerto/suavização do terreno**
- **remoção da "vegetação deslizada"**
- **remoção do material mobilizado**
- **desobstrução da drenagem**

**Atrás da residencia: muro.**

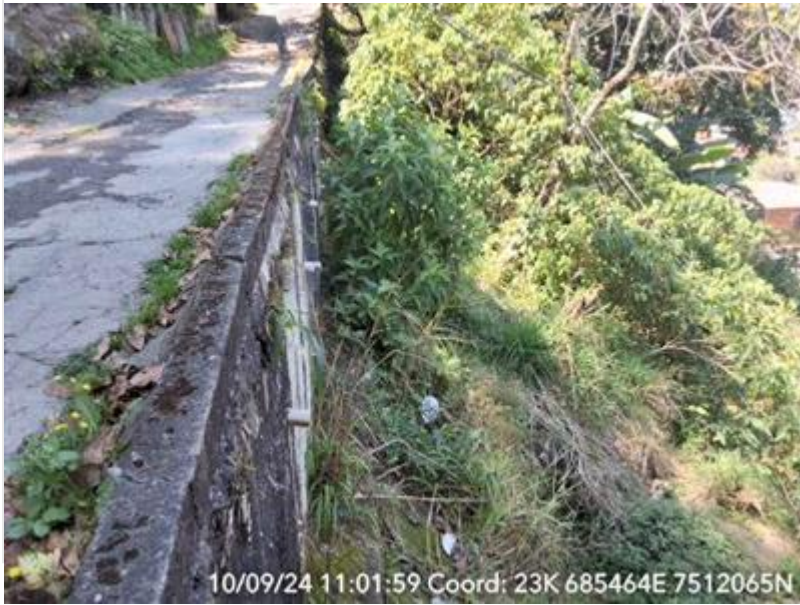
Foto2

**Presença de obra geotécnica.**
