**Thalweg Tecnologia e Serviços de Geotecnia**  
Cartografia de Risco a Escorregamentos em Encostas  
do Município de Petrópolis

FICHA DE CAMPO

**PT\_D1\_CASTELANIA\_202\_DSS\_DS\_LD\_\_4**

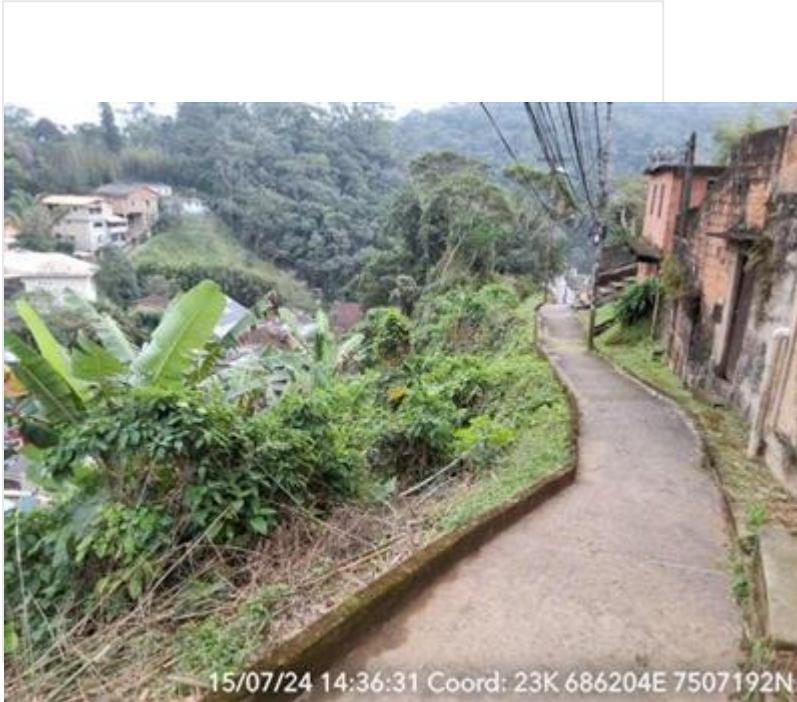
Foto1

**Cicatriz vegetada.**

- **estruturas ancoradas ou atirantadas (solo)**

- **solo grampeado com face "verde"**

- **desobstrução da drenagem**
- **remoção da "vegetação deslizada"**
- **remoção do material mobilizado**
- **construção de guarda-corpo**

- **canaleta**
- **escada hidráulica**
- **caixa de passagem**
- **vigotas estaqueadas**
