FICHA DE CAMPO

**PT\_D1\_CENTRO\_253\_DSS\_PG\_TB\_\_1**

**Solo grampeado à jusante da moradia e muro na base (na via).**

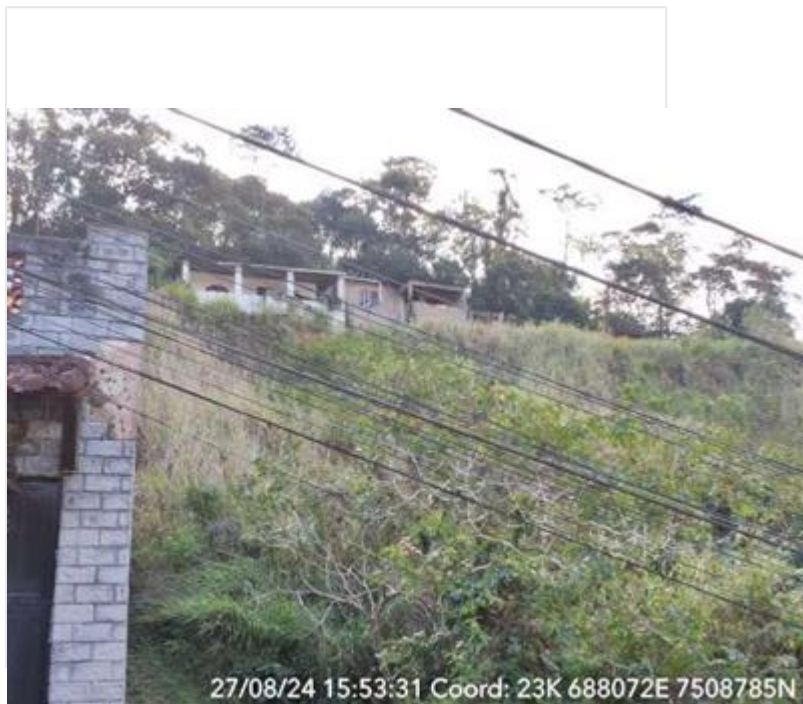
Foto1

**Cicatriz à jusante da moradia.**

- **estruturas ancoradas ou atirantadas (solo)**
- **muros**

- **solo grampeado com face "verde"**

- **muro em concreto ciclópico**

- **remoção da "vegetação deslizada"**
- **remoção do material mobilizado**
- **desobstrução da drenagem**
