FICHA DE CAMPO

**PT\_D1\_CENTRO\_268\_DSS\_BC\_DS\_\_3**

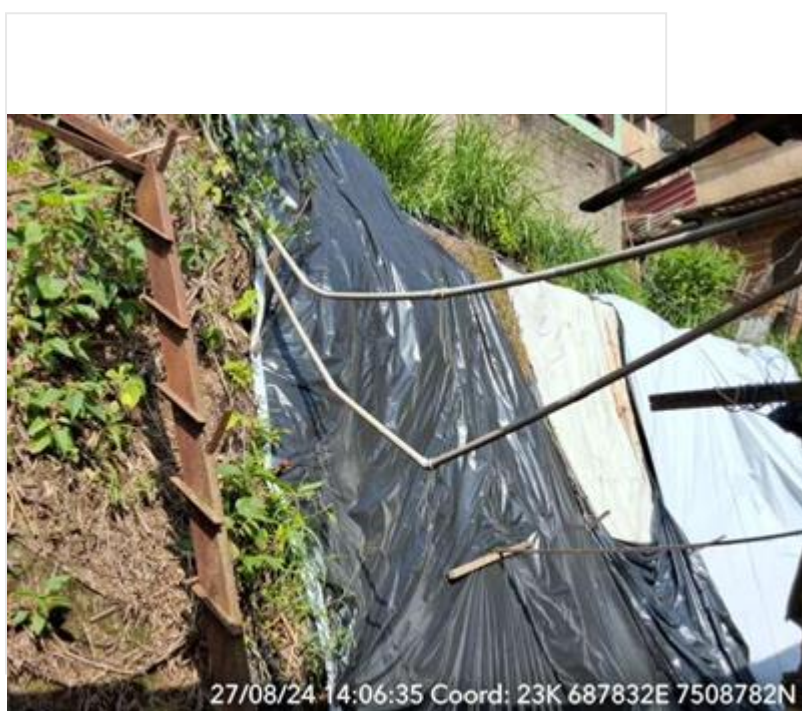
Foto1

**Escorregamento entre casas.**

**Escorregamento entre moradias em corte/aterro: solo grampeado com concreto projetado. No restante do talude inserido no polígono: solo grampeado com face verde.**
